GOBIERNO DE LA CIUDAD DE BUENOS AIRES

Resolución Presidencia Junta Comuna

Referencia: s/Autoriza Extracciones

FICHAS PARA EXTRACCIONES

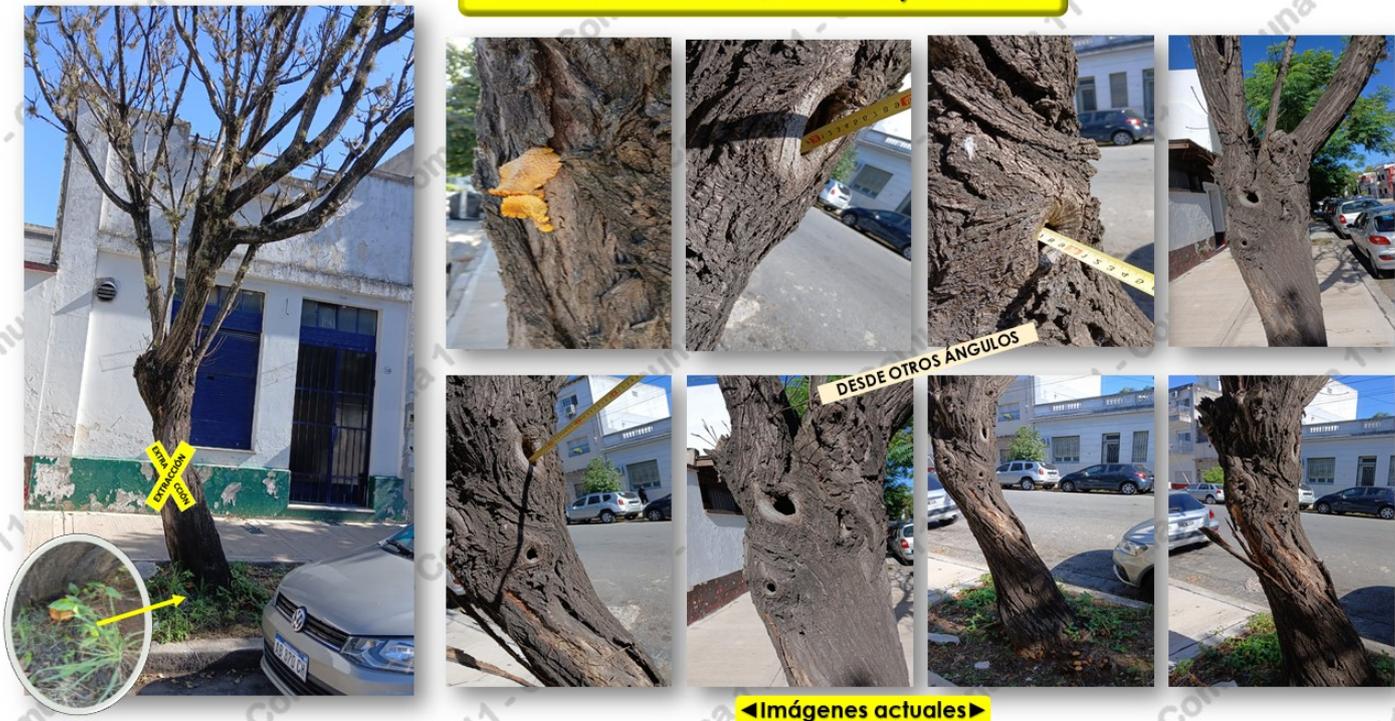
ESCALADA DE SAN MARTIN, R. 3183

Ejemplar muerto en pie con desprendimiento de corteza y rama quebrada en altura. Grieta en rama primaria con mala inserción. Fructificaciones en ramas .Ejemplar ubicado en ingreso de fábrica con ingreso de personal y móviles. Reacondicionar plantera a medidas 1.4 x 1.4 mts.

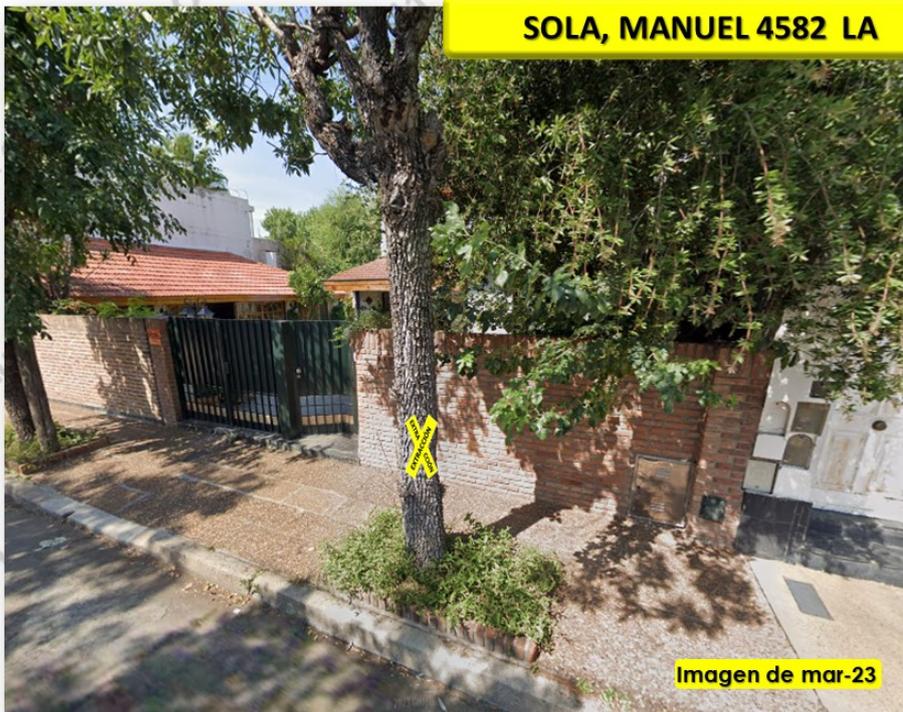
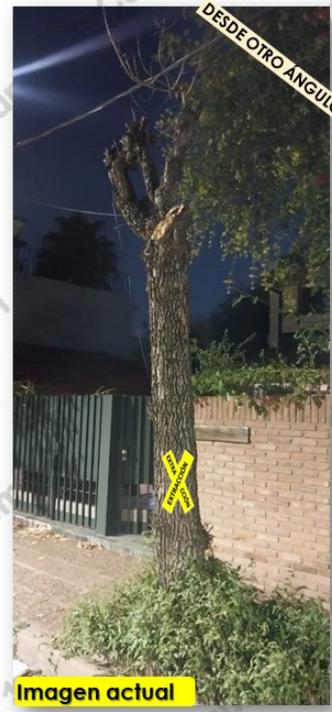
UBICACIÓN DEL ÁRBOL Especie botánica Fraxinus pennsylvanica
Calle Sola Manuel N° 4582 LA Árbol Seco Árbol Semi Seco

Árbol seco. Tiene pudrición en brazo y fuste. Ya presentó fallo en uno de sus brazos
