## GOBIERNO DE LA CIUDAD DE BUENOS AIRES

### Resolución Presidencia Junta Comuna

**Referencia:** S/Extracción de ejemplares arbóreos.

**Planilla de Inspección de Árboles**

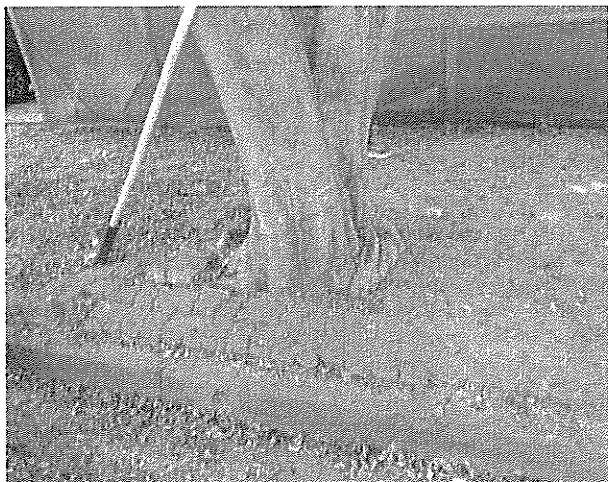
Ejemplar de especie no recomendada en arbolado de alineación, que genera daños en acera y afecta la transitabilidad. Asi mismo peresenta fuste multicaule con corteza incluida. Se recomienda su extracción y reemplazo por un ejemplar de especie apta.

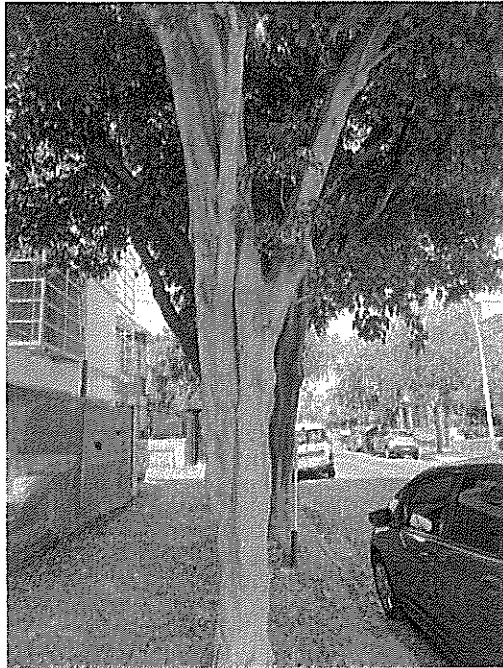
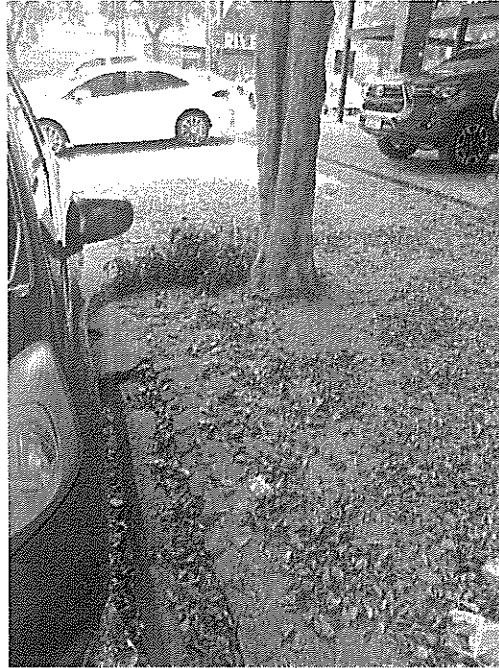
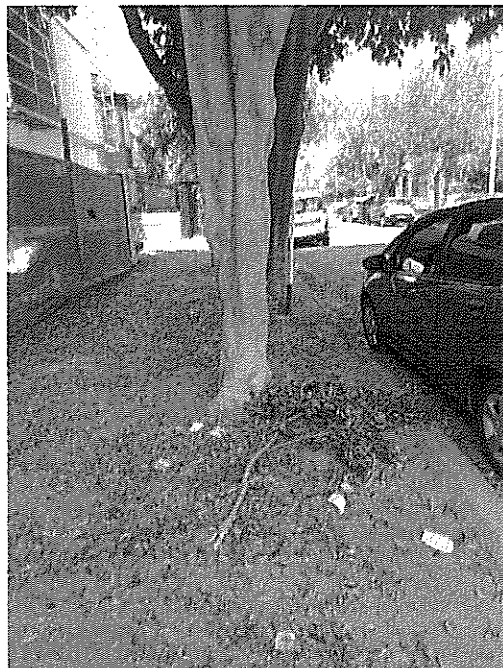
Ejemplar de especie no recomendada en arbolado de alineación, que genera daños en acera y afecta la transitabilidad. Asi mismo peresenta fuste multicaule con corteza incluida. Se recomienda su extracción y reemplazo por un ejemplar de especie apta.

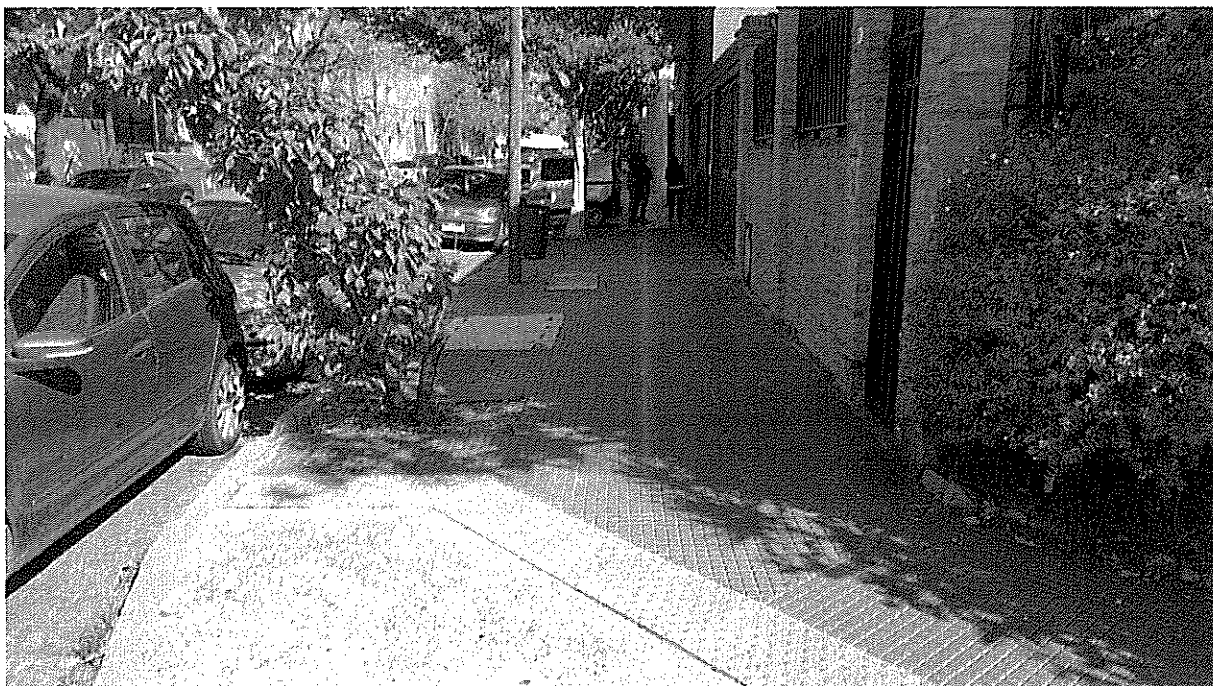
Se ha plantado un Ficus benjamina en una plantera ya ocupada por un Fresno (Fraxinus pennsylvanica) en contra de la Ley de Arbolado Público Urbano N°3263. Esta competencia por recursos entre ambos individuos genera una mala estructura y estrés, pudiendo ser un problema a futuro para la vitalidad del ejemplar permitido, observándose ya, una inclinación del fresno hacia la calle producto de la presencia del ficus. Se recomienda hacer un corte del fuste al ras, para evitar cualquier daño que puedan sufrir las raíces del paraíso.

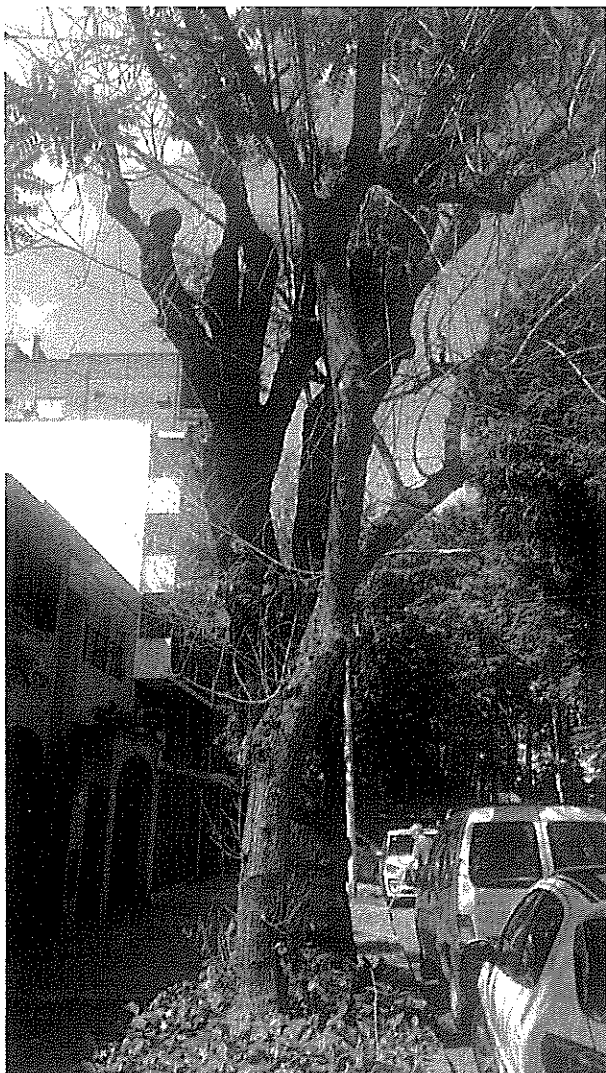
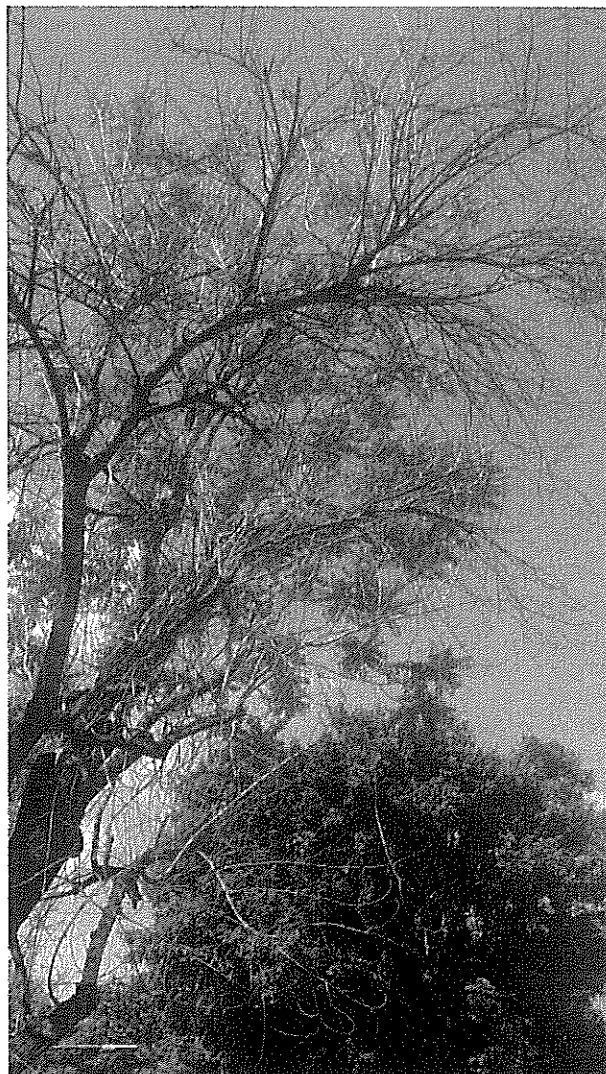
Nro: Altura 1111

Especie no permitida en Plan de Arbolado Urbano del GCABA. Inclinación mayor a 40°, con gran agrietamiento longitudinal en fuste. La copa obstruye cartel de prohibido estacionar, toca a los autos estacionados y golpea la fachada de la propiedad, además, obstruye la luminaria general de la cuadra.

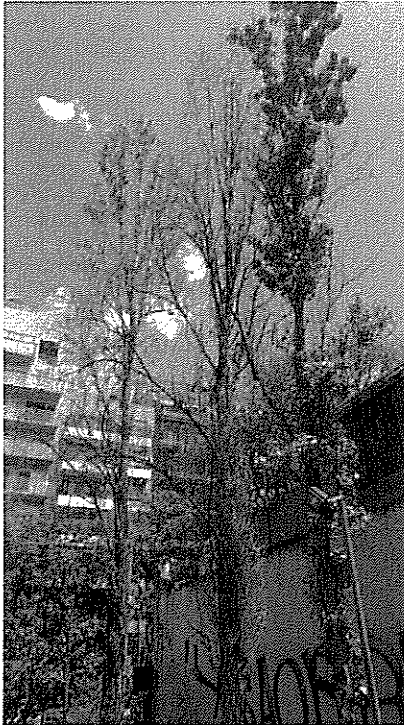
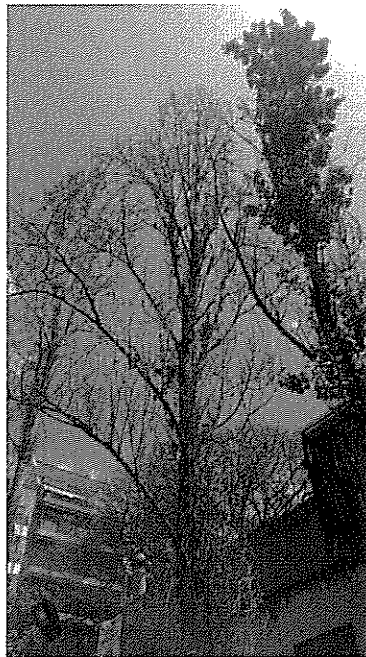
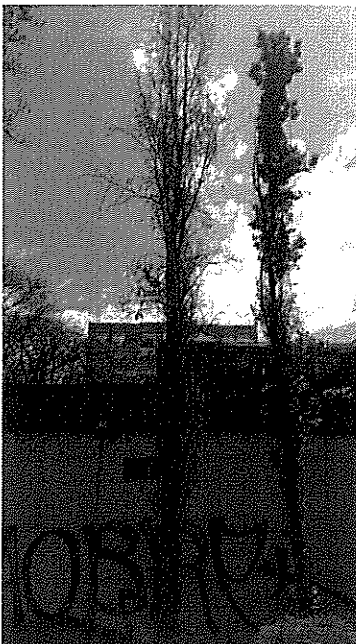
Nro: 3350 F  
LA8

Se solicita la extracción del árbol debido a que esta generando severos daños tanto en el frente de la propiedad como en el interior. Por otra parte se trata de una especie no adecuada para el arbolado en la vía pública, también se encuentra inclinado hacia la calle y tiene un ahuecamiento pequeño en el fuste.

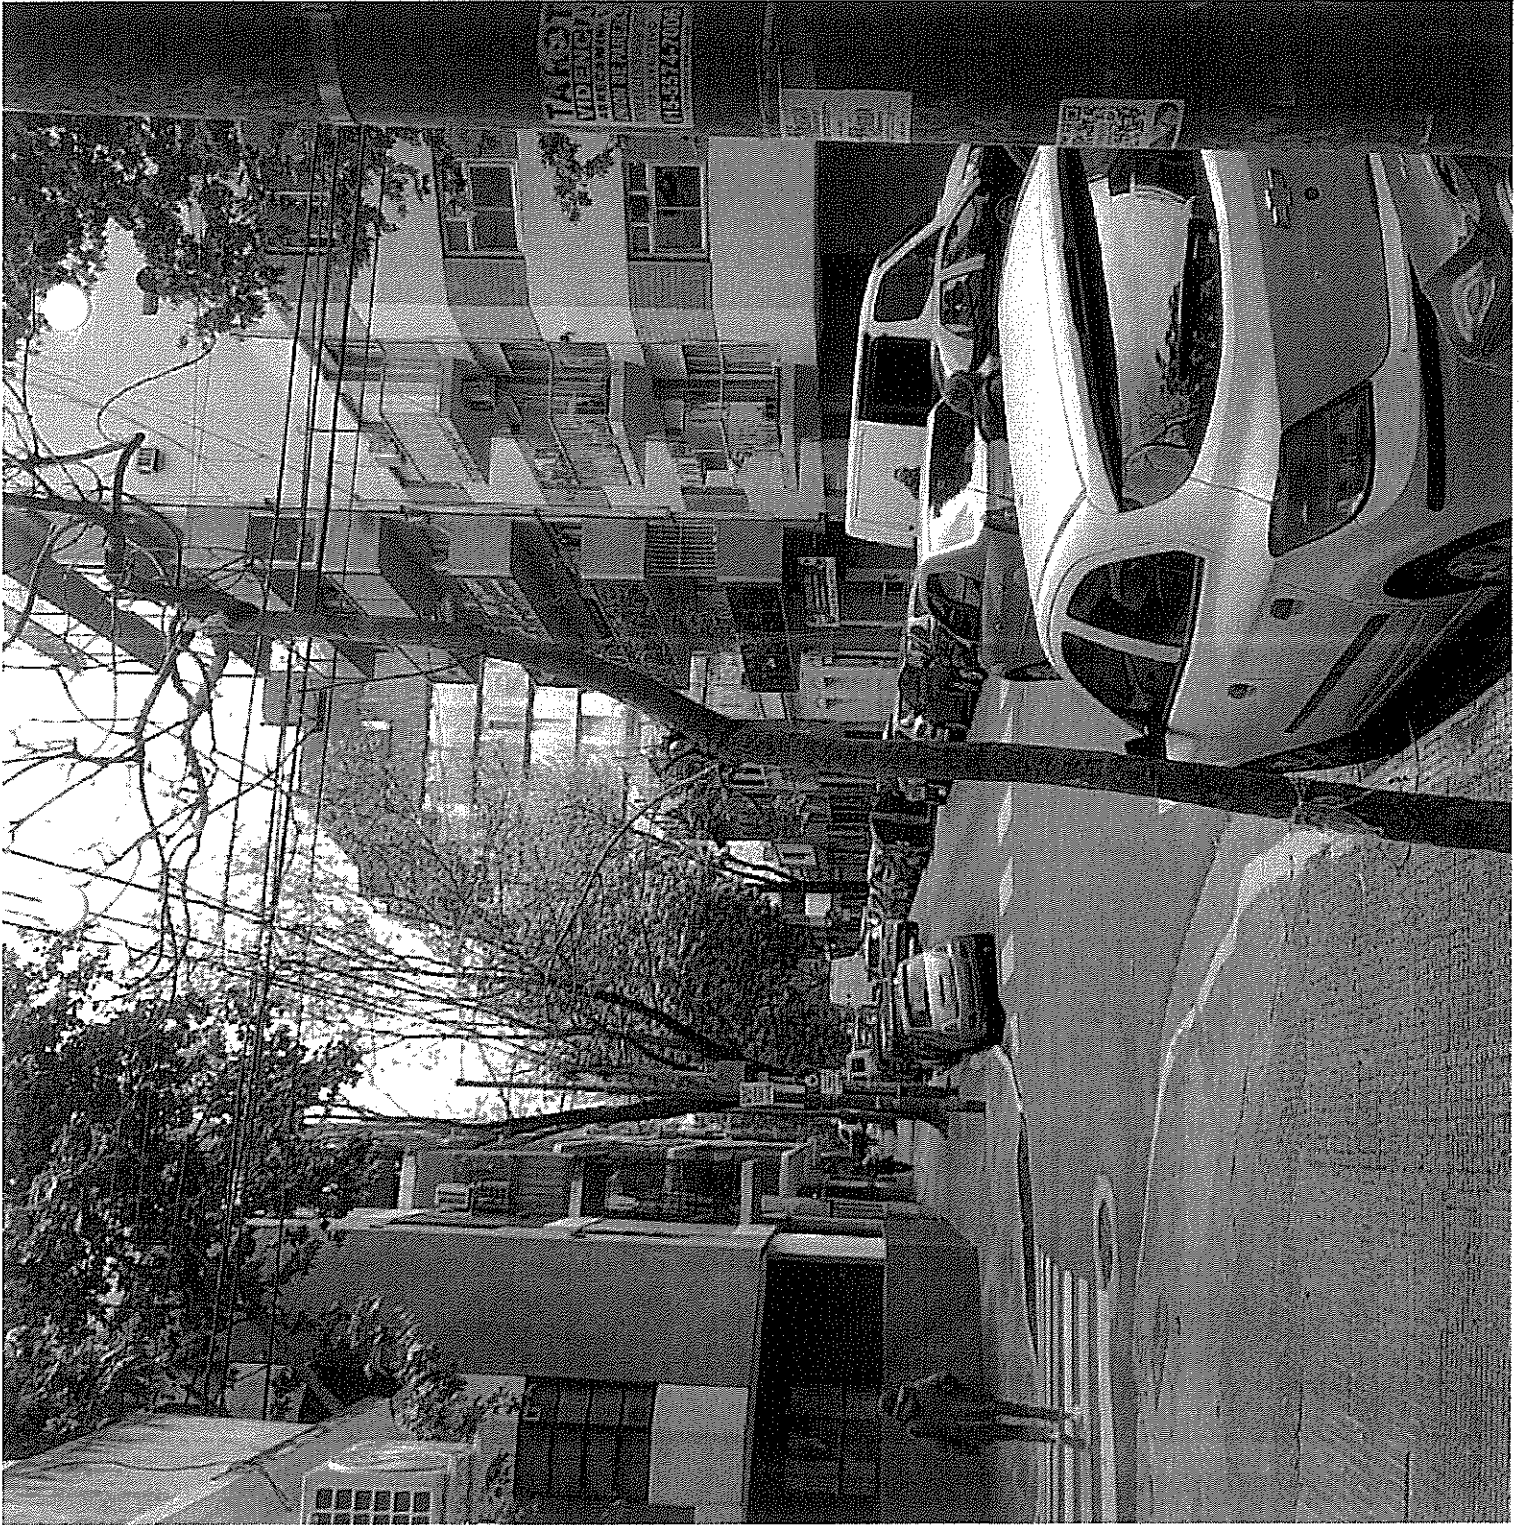
EJEMPLAR SEMISECO, muy deteriorado, mitad de la copa hacia lado calle completamente seca.

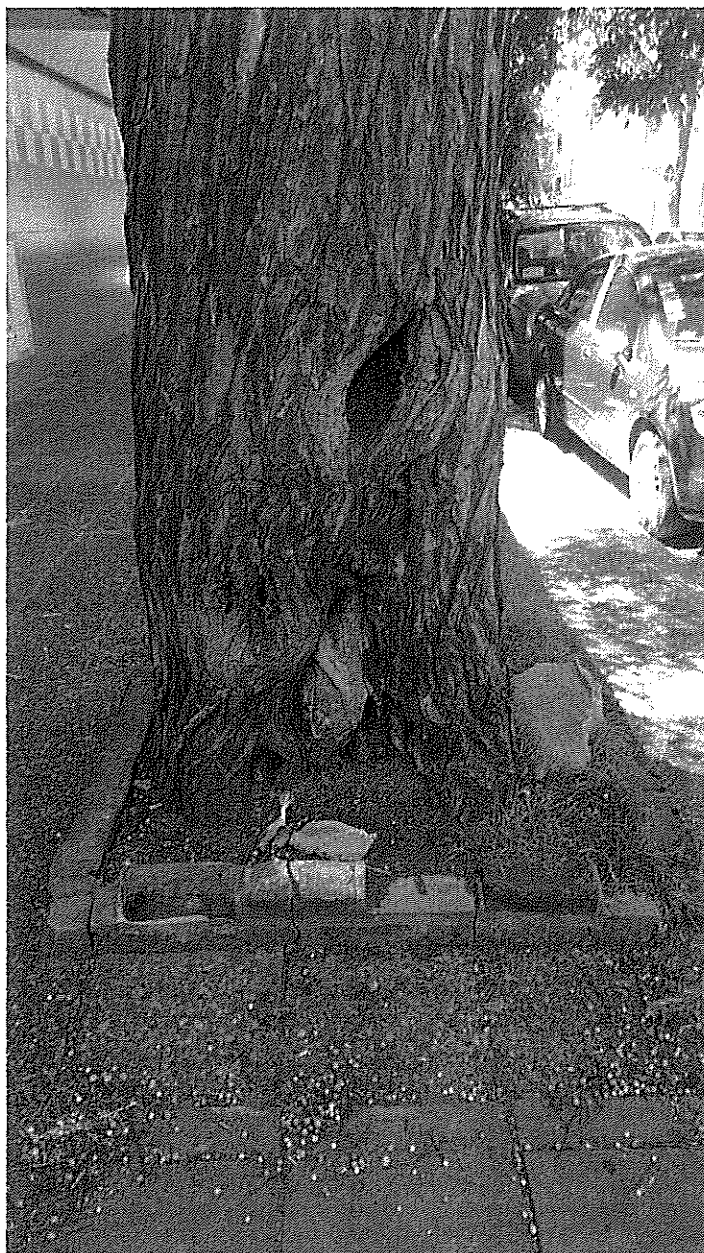
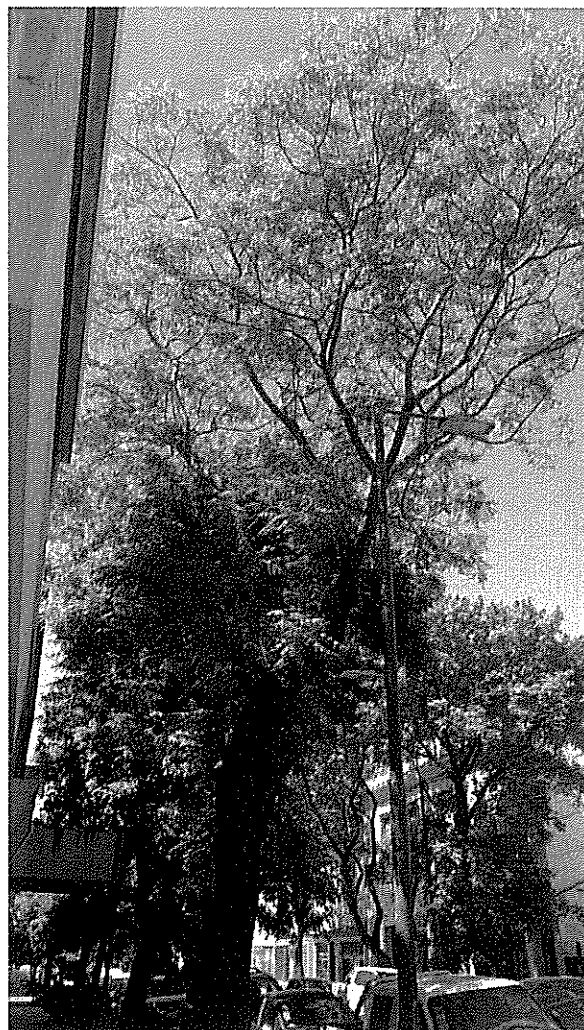
Ejemplar de especie no recomendada para el arbolado publico que se encuentra generando daños severos en la acera, presenta su sistema radical expuesto al cual no se le puede realizar corte de raíces seguro. Se recomienda su extracción y reemplazo por una especie apta.

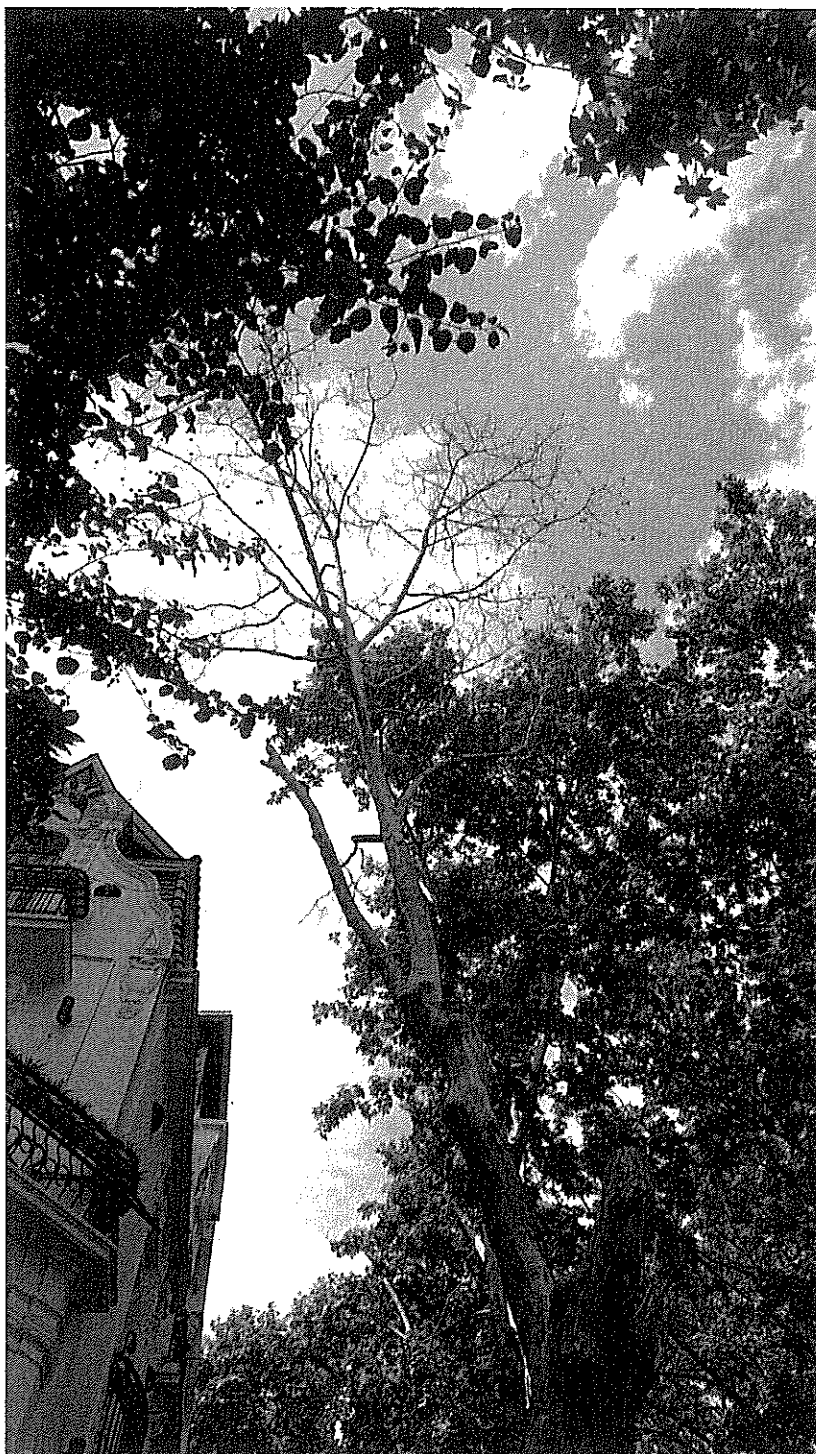
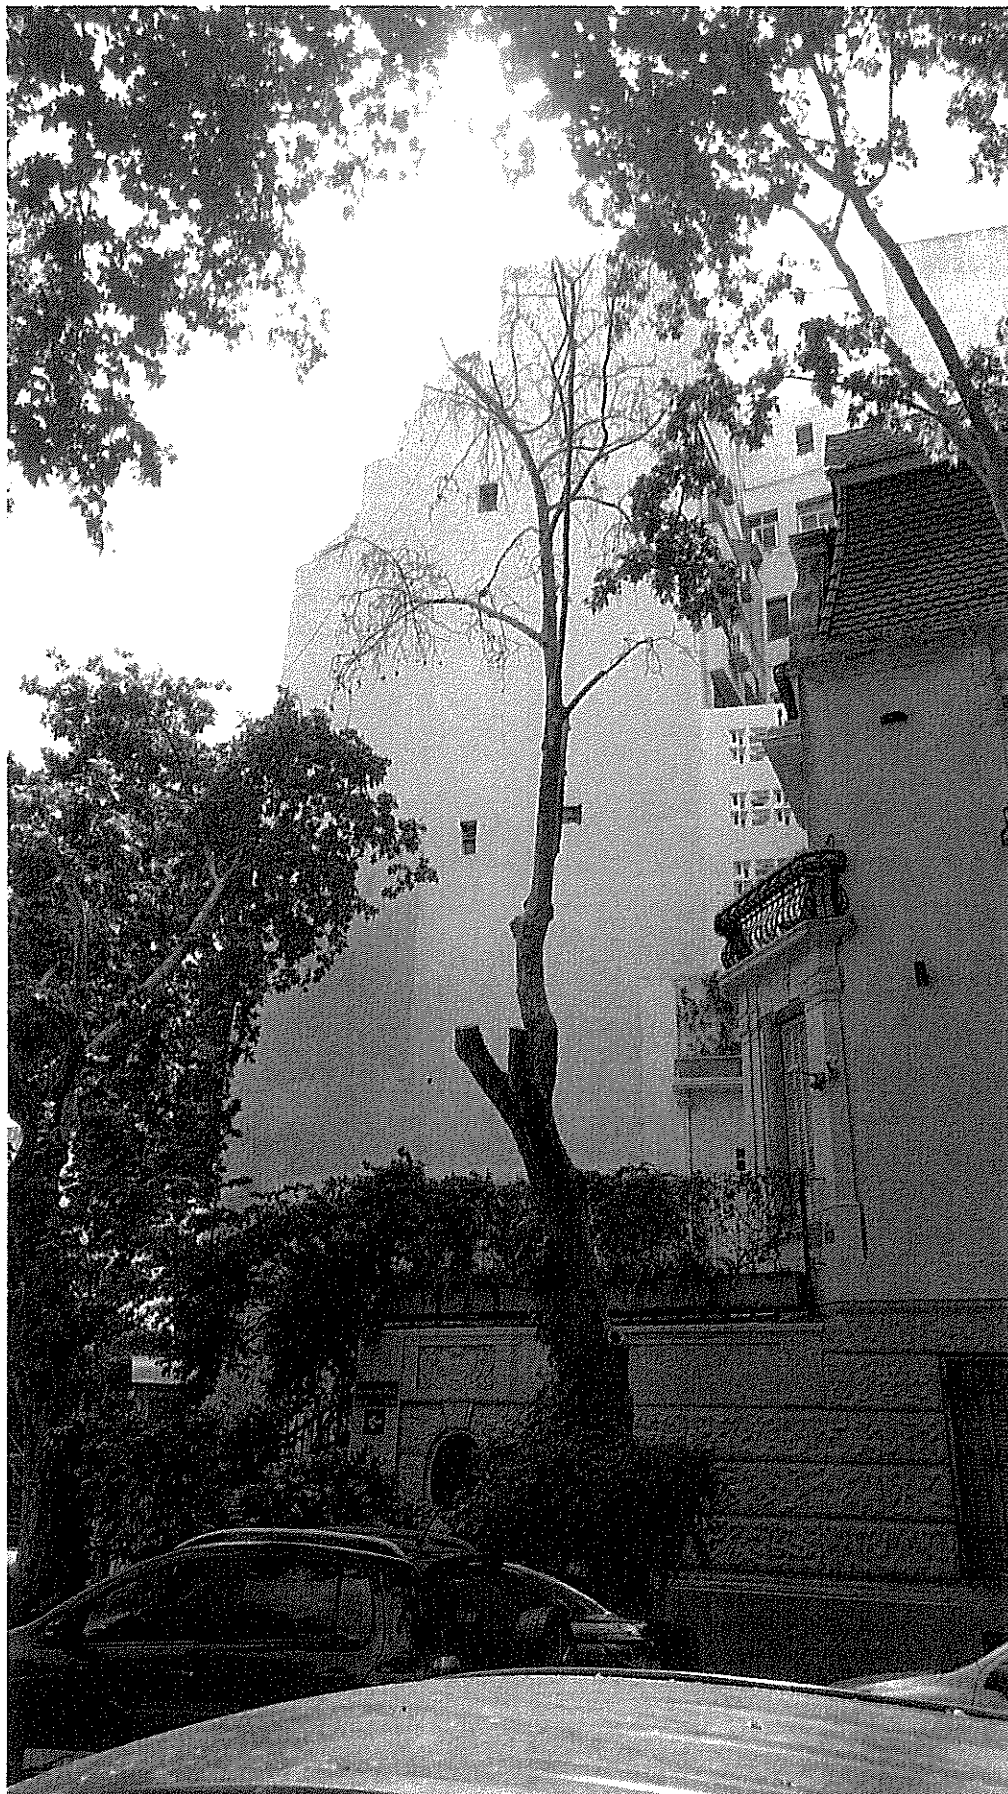
Nro: **3083**  
**LD3**

Si bien el árbol no está seco, posee pudriciones que han afectado severamente tanto el fuste como las ramas, ambos partes presentan numerosos ahuecamientos y descortezamientos en la parte basal y media . Recientemente una rama de gran parte se ha quebrado, lo que permite visualizar el ahuecamiento de la misma, y es un herida que queda expuesta al ingreso de patógenos que comprometerán aun mas el estado del árbol. Debido a la severidad de los defectos, se solicita la extracción del árbol para disminuir el riesgo.
