## GOBIERNO DE LA CIUDAD DE BUENOS AIRES

### Resolución Presidencia Junta Comuna

**Referencia:** S/Extracciones de ejemplares arbóreos.

**Planilla de Inspección de Árboles**

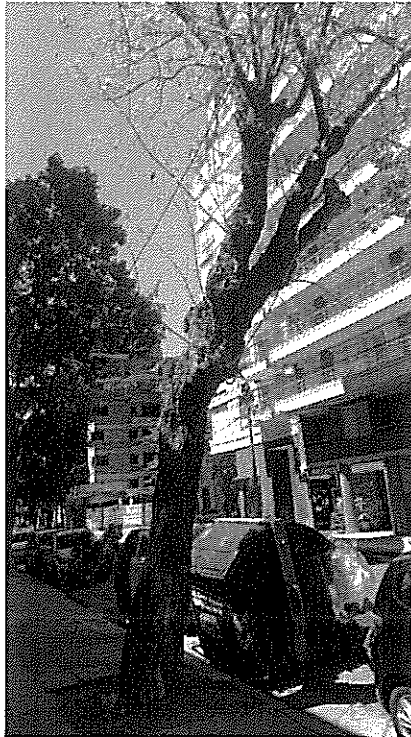
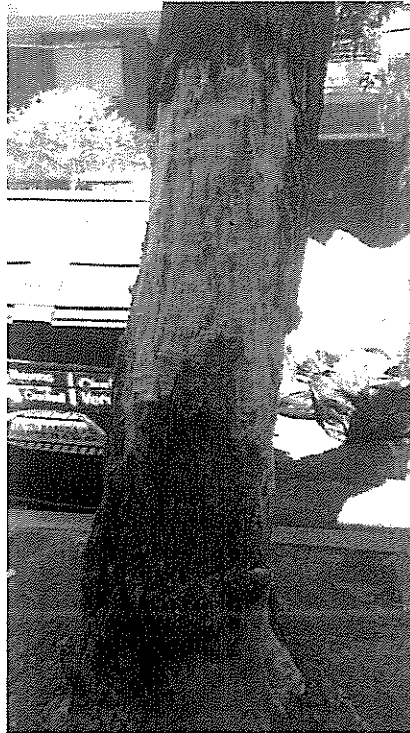
Nro: 2929 Ref. \_\_\_\_\_

Ejemplar seco, se le realizaron previamente podas de limpieza para que los brotes remanentes pudieran seguir pero actualmente no hay ramas vitales. Hay presencia de hongos y daño por insectos en fuste

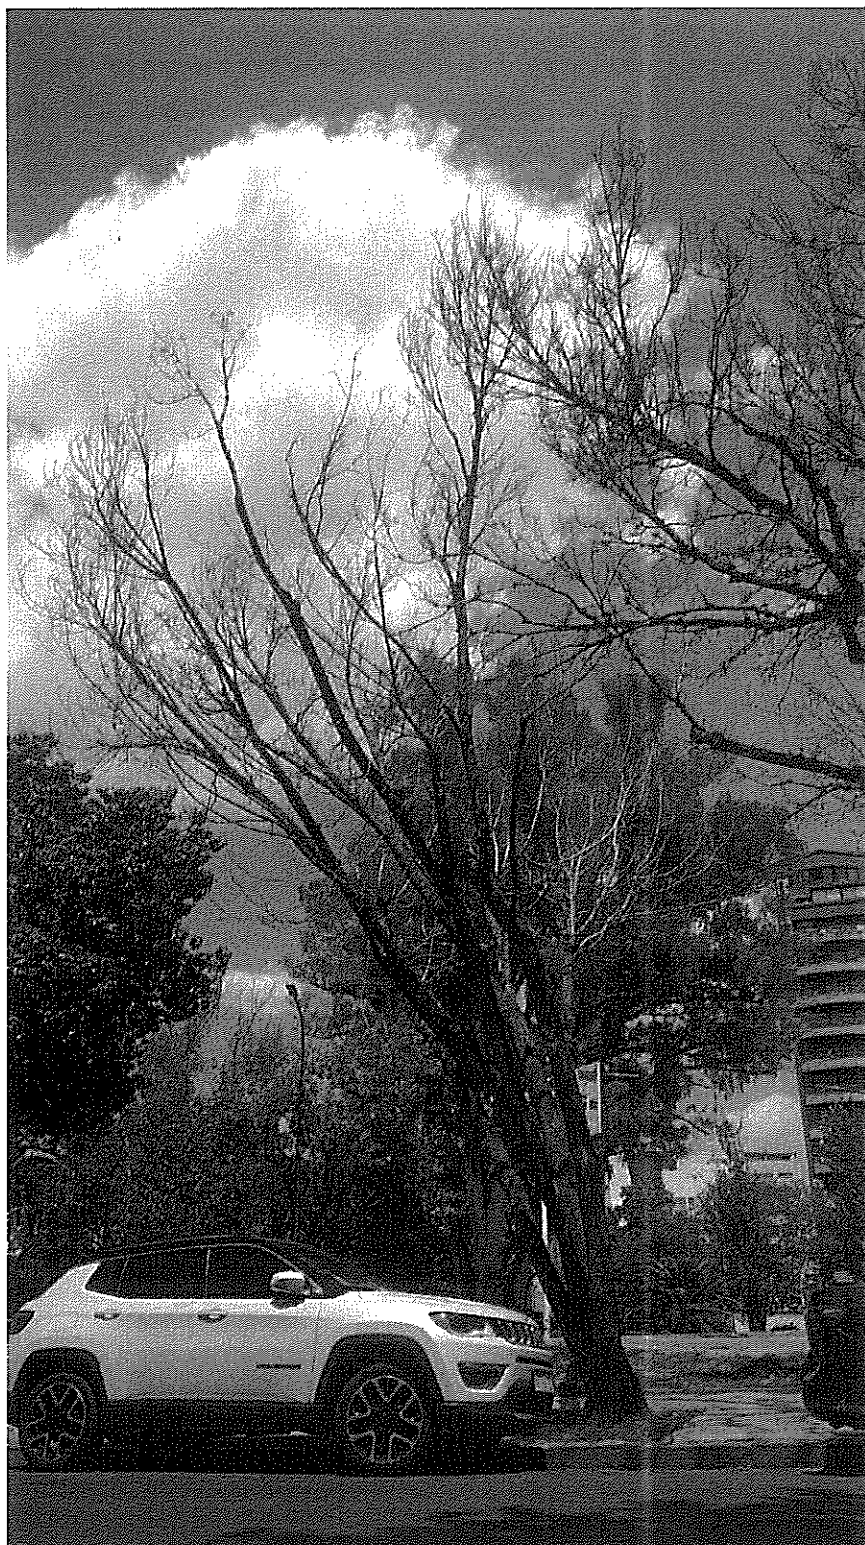
Nro: 4469 F LD

**RAÍCES** ☐ Expuestas ☐ Acera levantada (m2): \_\_\_\_\_ ☐ Fisuras en el frente de la propiedad  
ESTÁN GENERANDO DAÑO SOBRE LA MEDIANERA.

EL EJEMPLAR ESTÁ VITAL, PERO DEBIDO A LOS DAÑOS QUE EL SISTEMA RADICAL ESTÁ GENERANDO SOBRE LA PROPIEDAD (VER EXPEDIENTE 2022-3749 1821-GEABA-DGG), SE SOLICITA LA EXTRACCIÓN DEL MISMO, DEBIDO A LA CERCANÍA A LA MEDIANERA Y AL DAÑO QUE PUEDEN CAUSAR LAS RAÍCES DE ESTA ESPECIE, MUY AGRESIVAS CON LA INFRAESTRUCTURA.

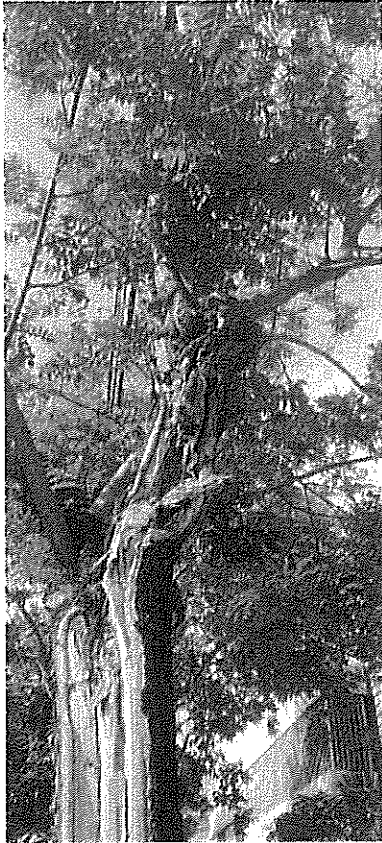
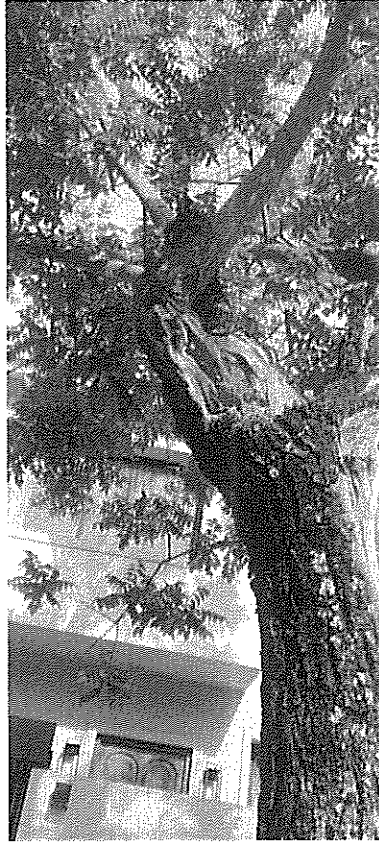
Nro: 1155 E

Se recomienda la extracción ya que el ejemplar presenta multiples defectos: Inclinación hacia la calle, base del fuste con inicio de ahuecamiento, ramas cruzadas con pudriciones y la zona de inserción de la copa dañada por reciente quiebre al igual que gran porcentaje del fuste.

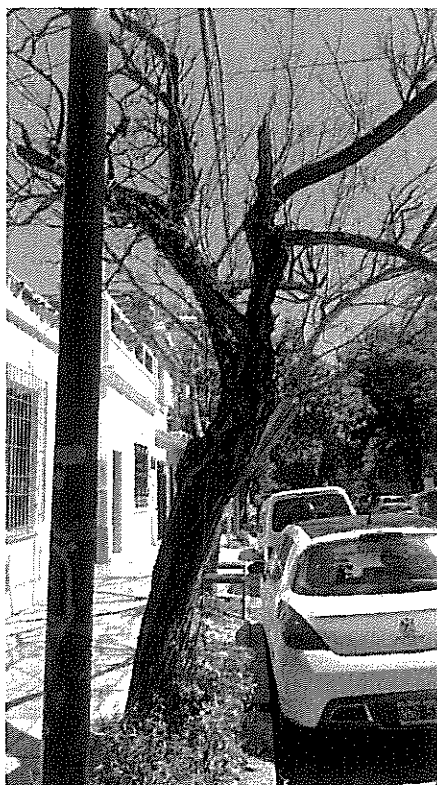
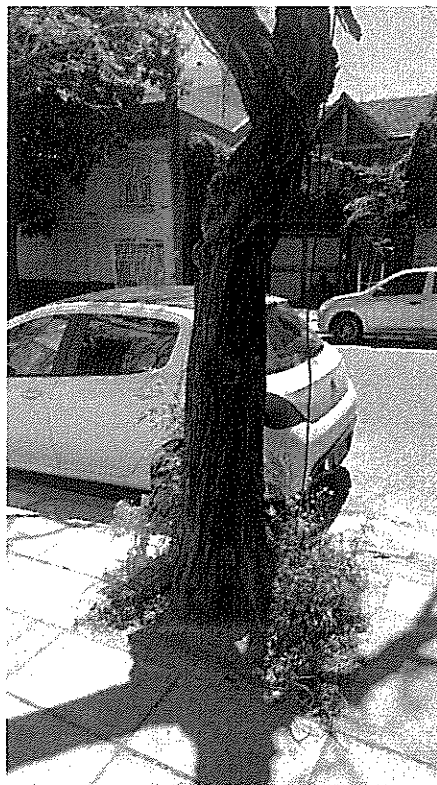
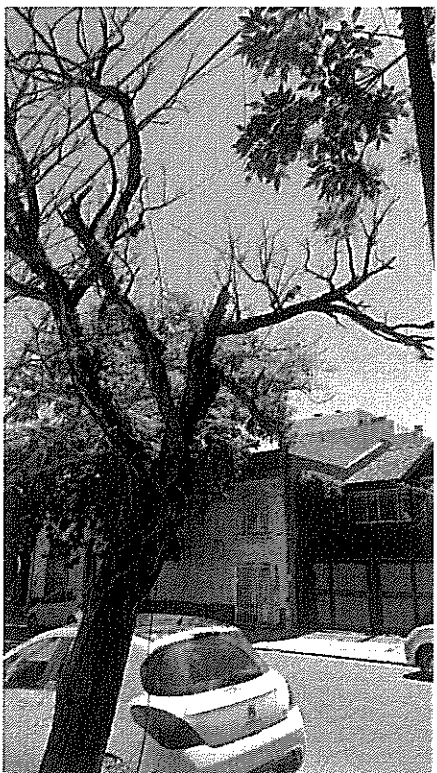
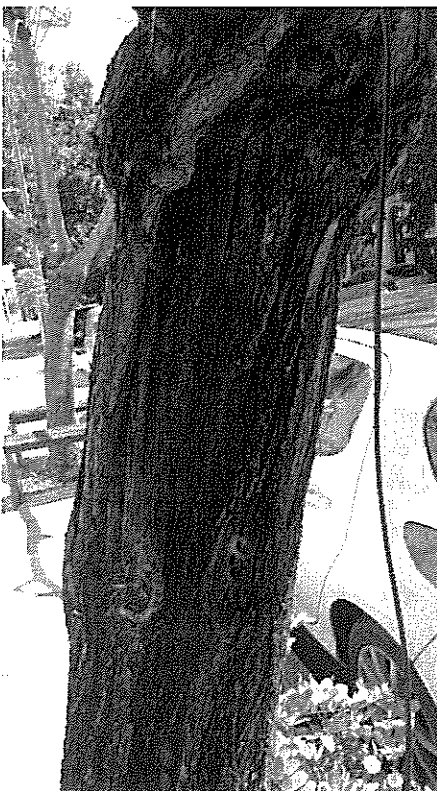
Nro: 2952 Ref.

Especie botánica: Elegir o escribir una especie botánica ROBINIA PSEUDACACIA DAP (cm): 35 Altura (m): 5

☒ Árbol Seco ☐ Semiseco ☐ Descopado ☐ Descopado y brotado ☐ Copa desbalanceada
