### Resolución Presidencia Junta Comuna

**Referencia:** S/Extracción de ejemplares arbóreos.

**Planilla de Inspección de Árboles**

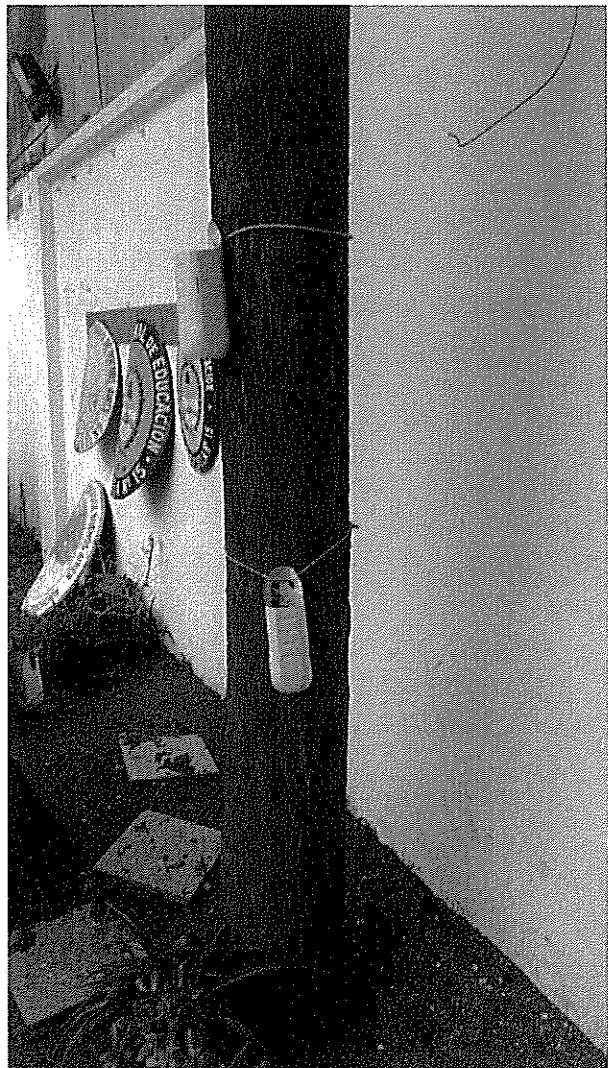
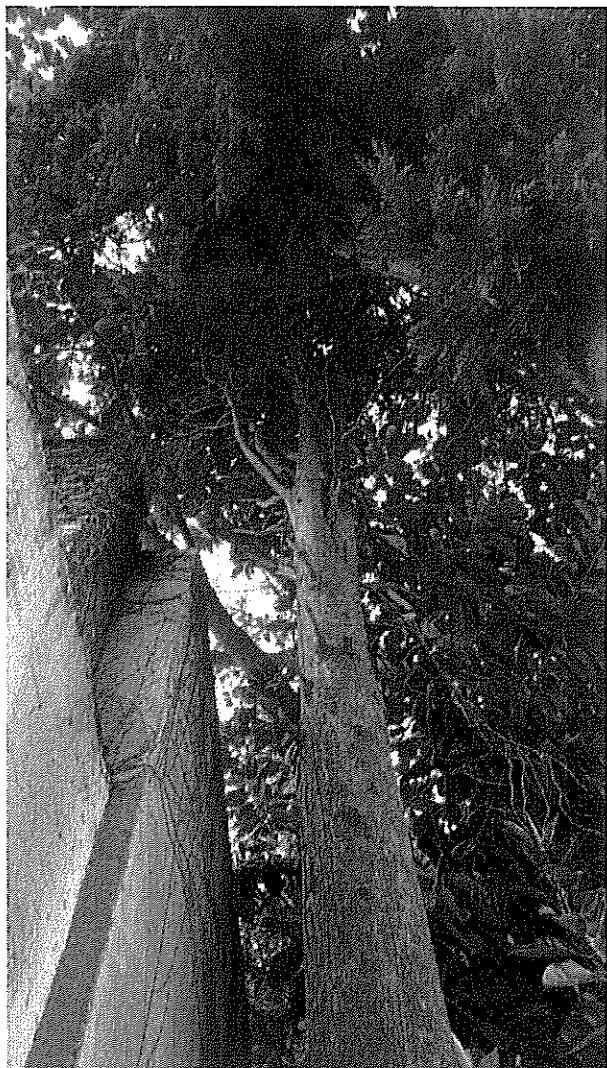
EXTRACCION ,Tiene varios defectos , los mas importantes son las cavidades a lo largo del fuste y descortezamiento. Levemente inclinado hacia la vereda en sentido ascendente. esta levantando la vereda

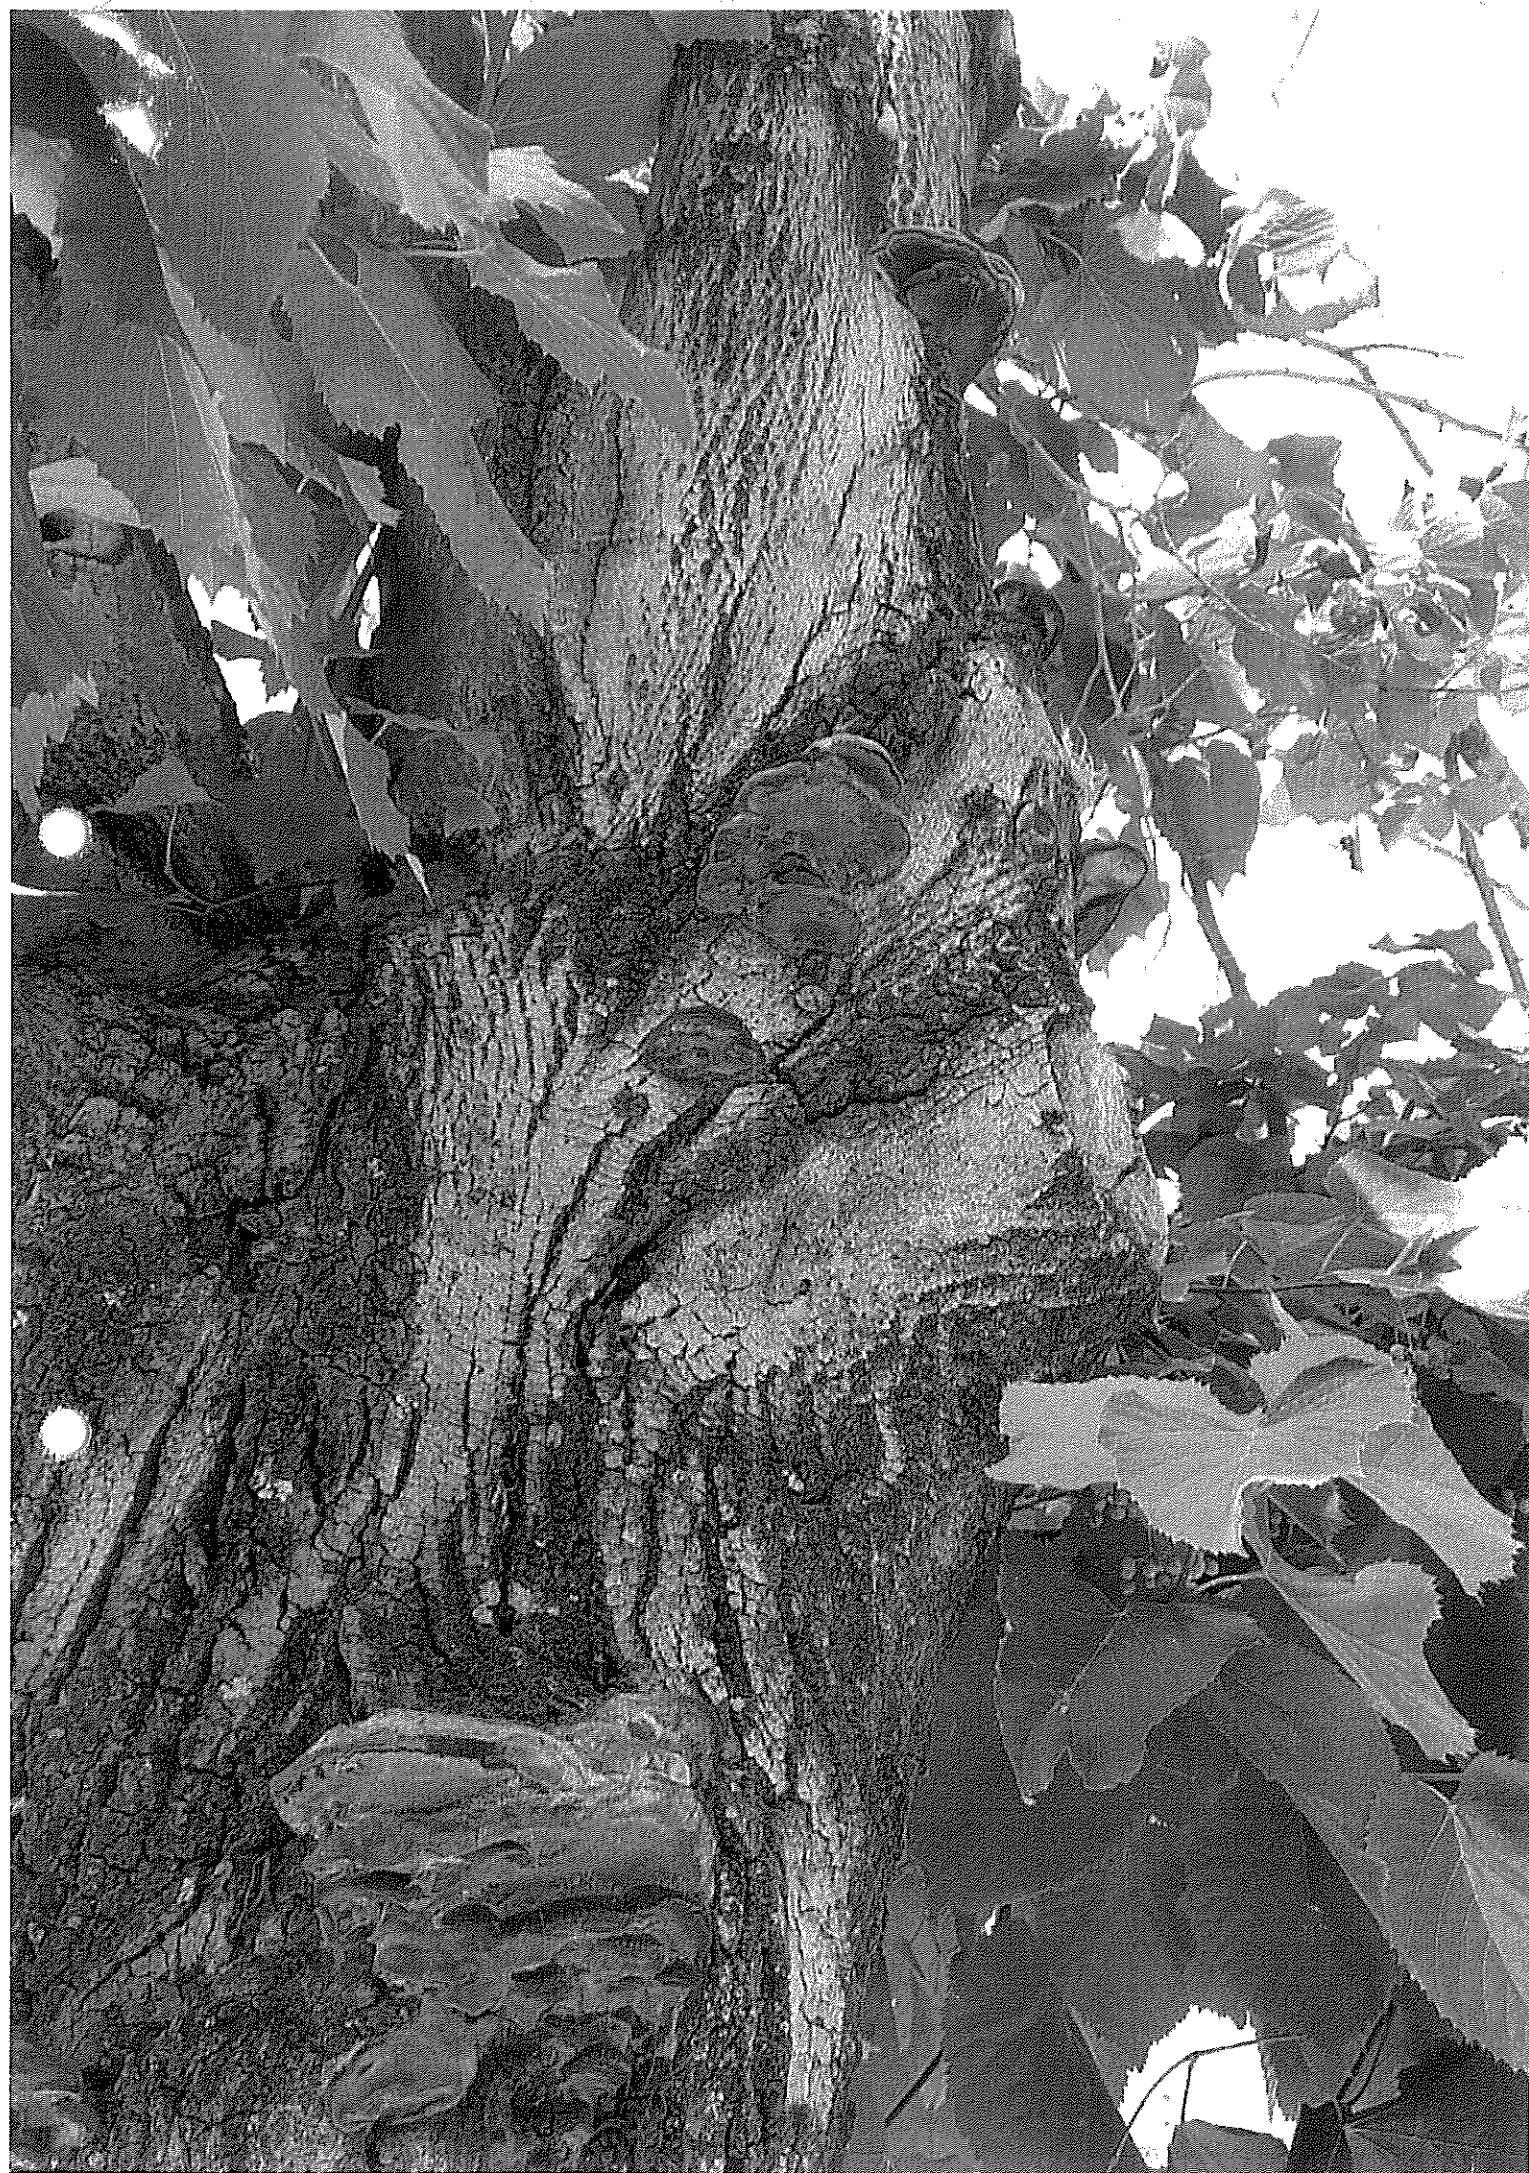
El arbol se encuentra muy proximo a la medianera de la propiedad. Por otra parte presenta perforaciones a lo largo del fuste y algunas fructificaciones fungicas. Tambien esta inclinado hacia el patio del Jardin. Otros defectos a mencionar son algunos ahuecamientos, codominancias en fuste y ramas, y agrietamiento de la corteza de las mismas. Por tratarse de un jardin de infantes, se hace mayor enfasis en la disminucion del riesgo, por lo que se solicita la extraccion del ejemplar.
