GOBIERNO DE LA CIUDAD DE BUENOS AIRES

Resolución Presidencia Junta Comuna

Referencia: S/Solicitud extracciones ejemplares arbóreos - Enero 2025.

Planilla de Inspección de Árboles

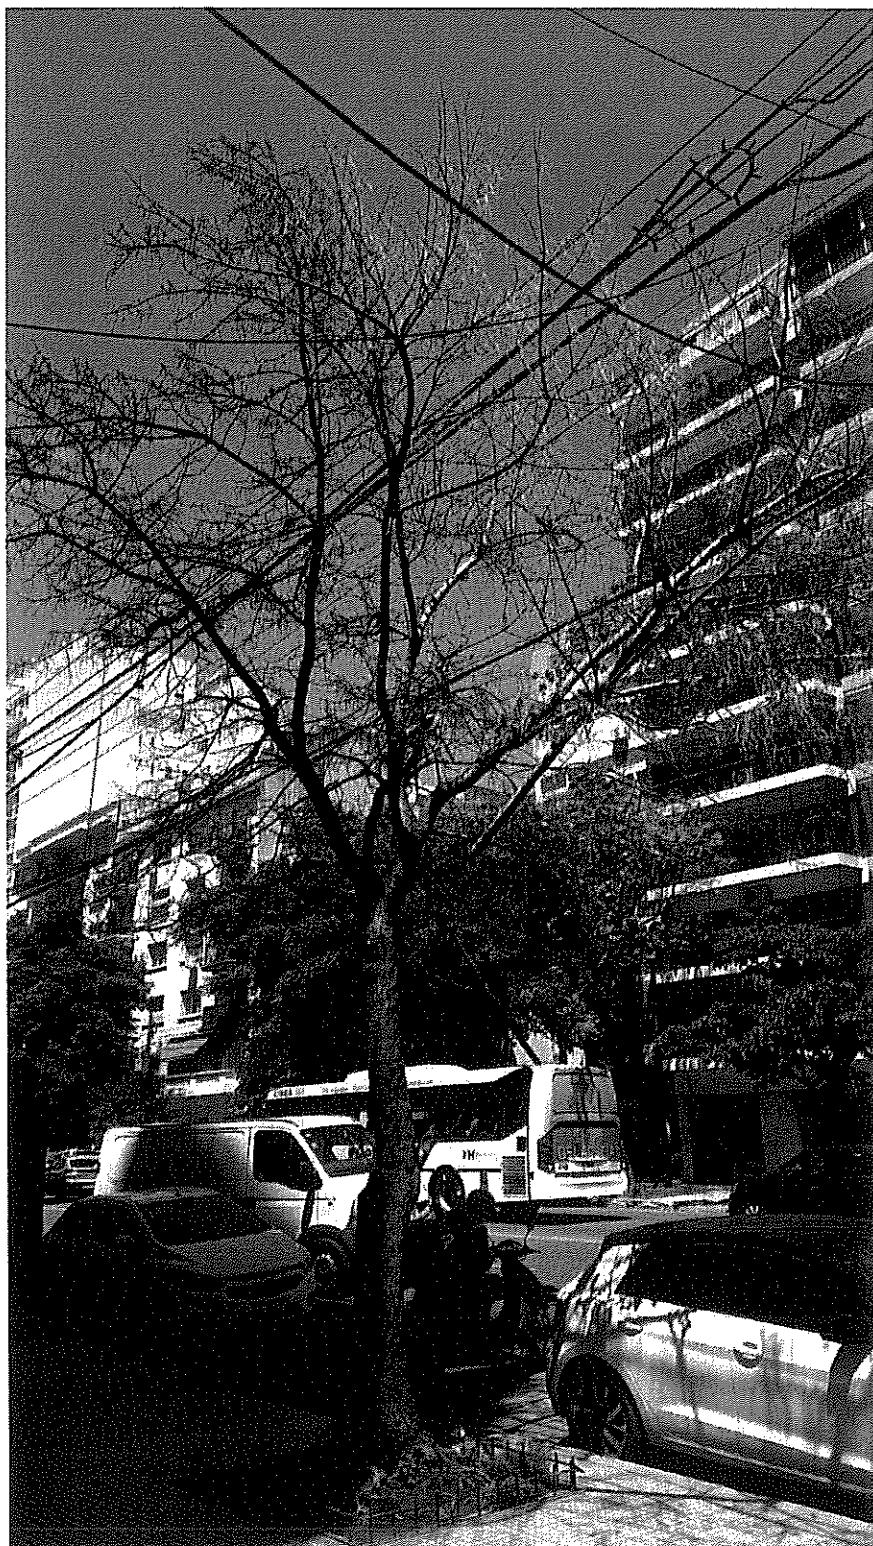
UBICACIÓN DEL ÁRBOL Calle: Cramer

Árbol semiseco con raíces expuestas y frecuente caída de ramas.

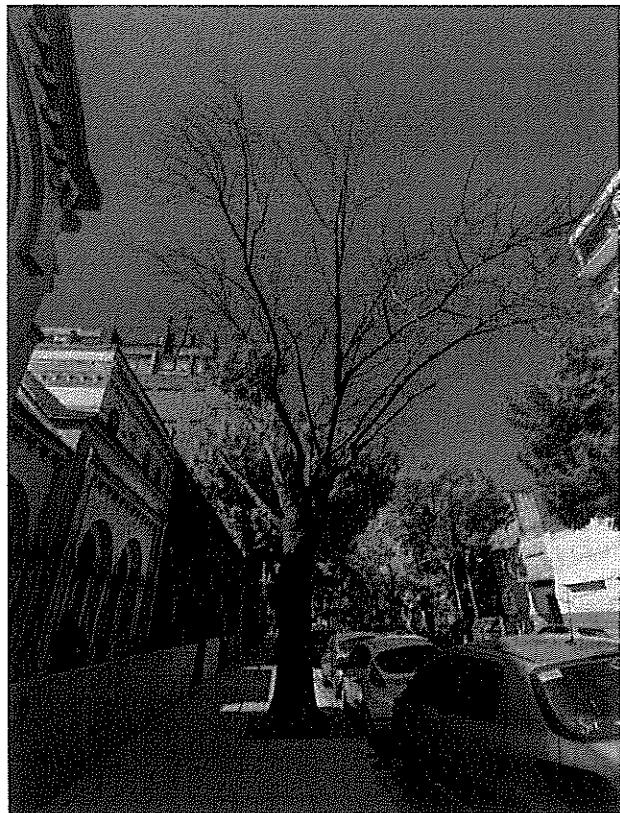
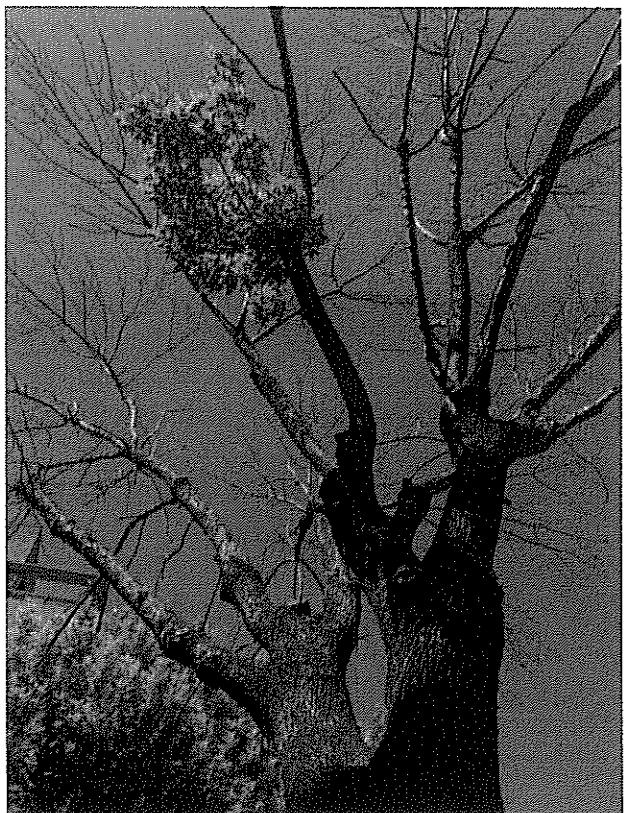
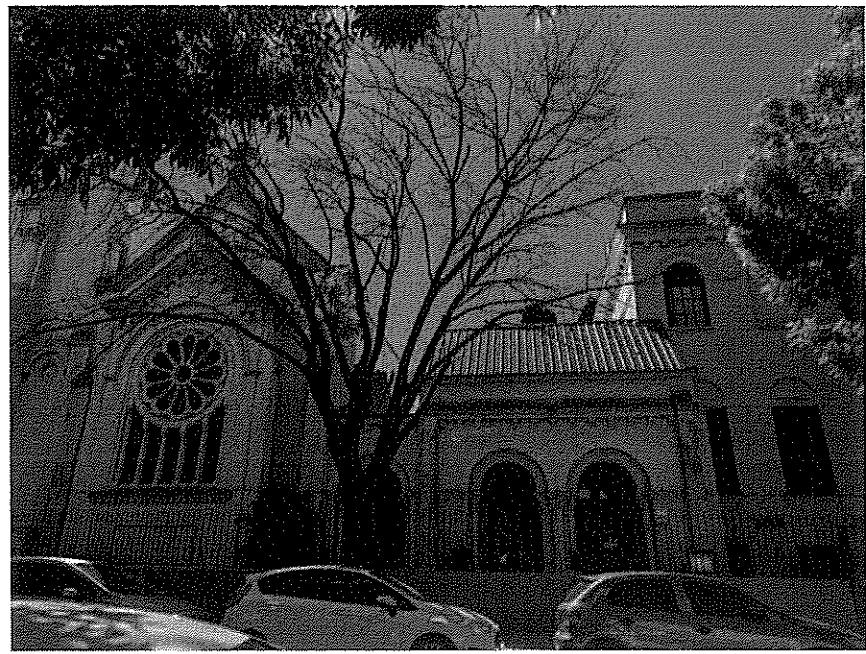
Nro: 1317 Ref.

El ejemplar se encuentra totalmente seco, con el fuste descortezado, con grietas longitudinales y en estado avanzado de pudrición. Se ubicado en zona escolar.
