Resolución Presidencia Junta Comuna

Referencia: S/Solicitud extracción ejemplares arbóreos - Febrero 2025.

Planilla de Inspección de Árboles

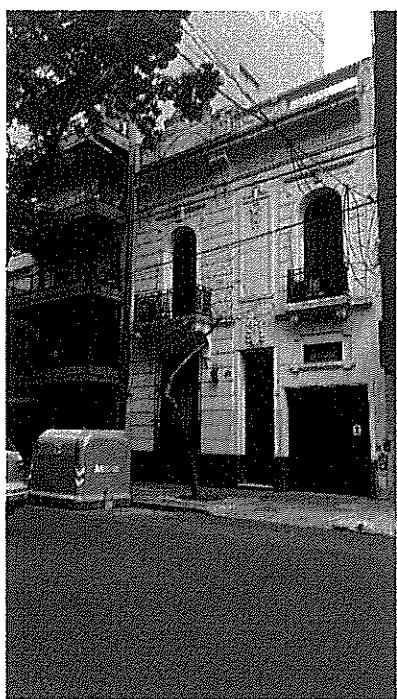
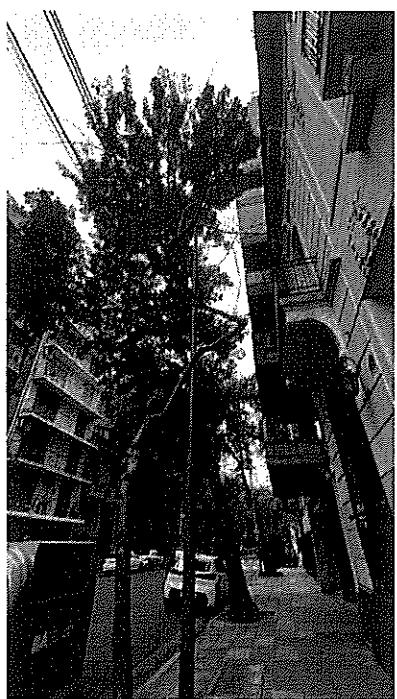
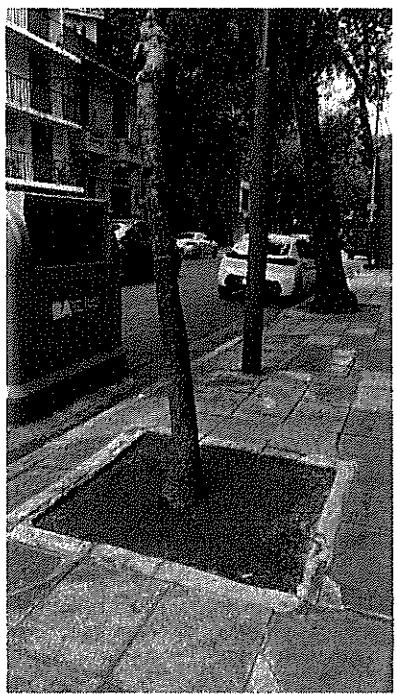
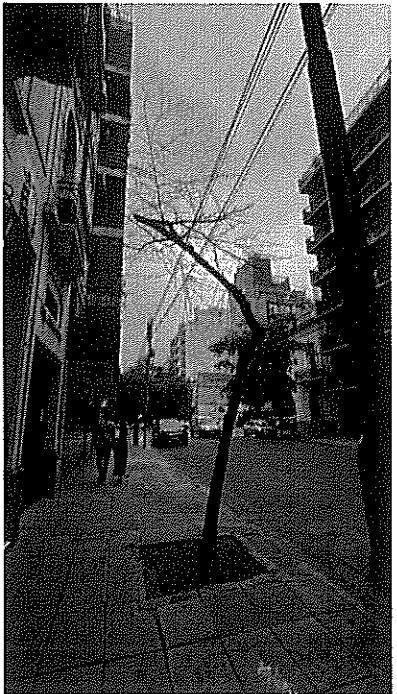
Nro: 925 Ref.

El ejemplar se encuentra seco en pie. Se recomienda extracción con prioridad para evitar que pueda quebrarse o caer.

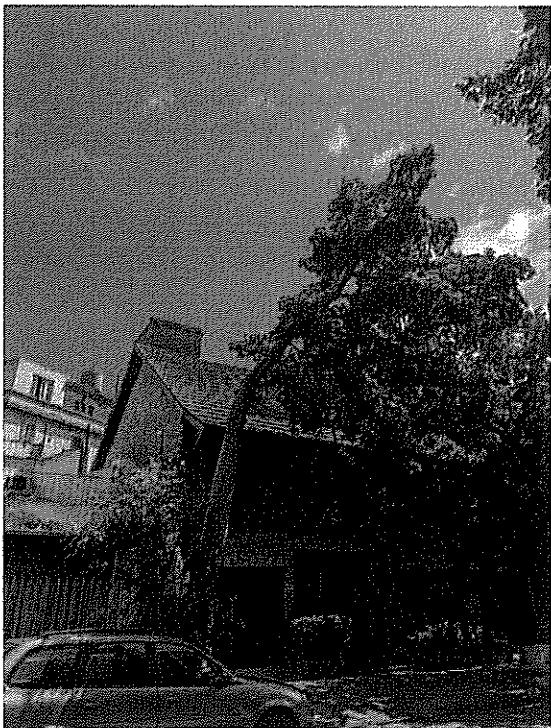
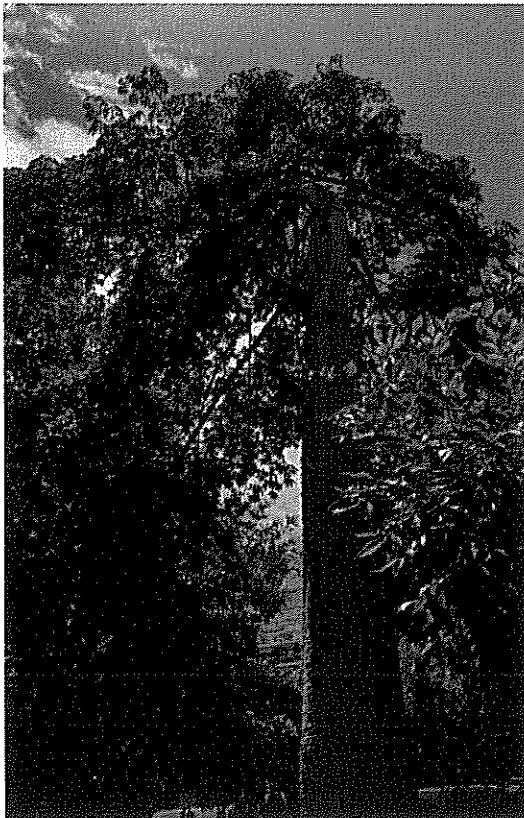
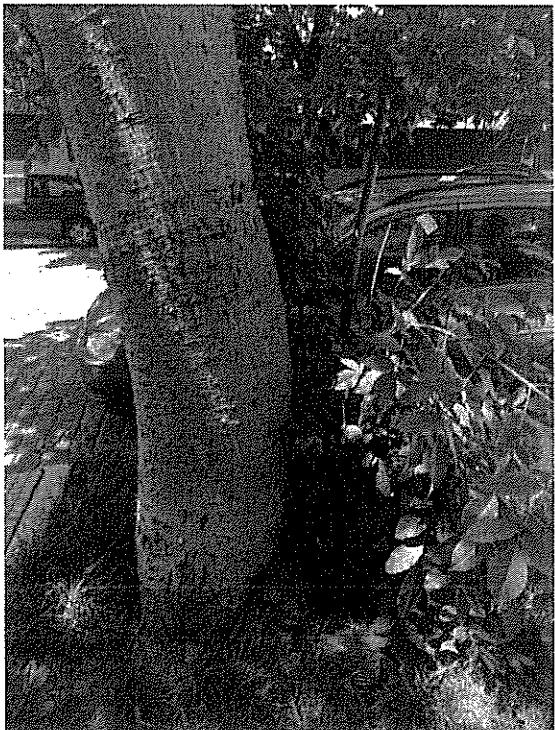
Nro: 3235 Ref.

El ejemplar presenta una copa desbalanceada, una grieta longitudinal a lo largo del fuste y cancros significativos en la base de la copa, ubicados en el lado opuesto a la inclinación. La estructura actual no permite una poda de balanceo efectiva y la base del fuste se encuentra reducida debido a la cepa de Fresno con la que comparte la plantera. Adicionalmente se trata de una especie arborea no recomendada para alineación. Se recomienda su extracción.

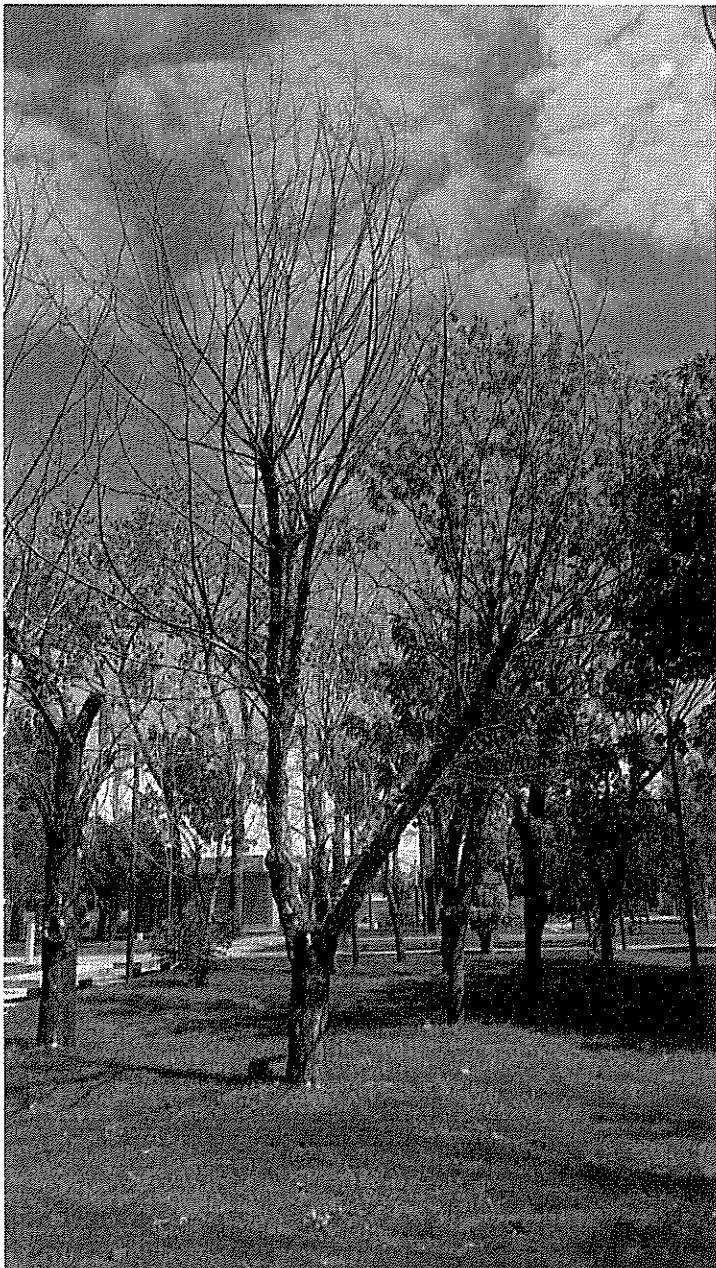
Nro: Sector 13A Ej 06

Ejemplar completamente seco, defoliado.

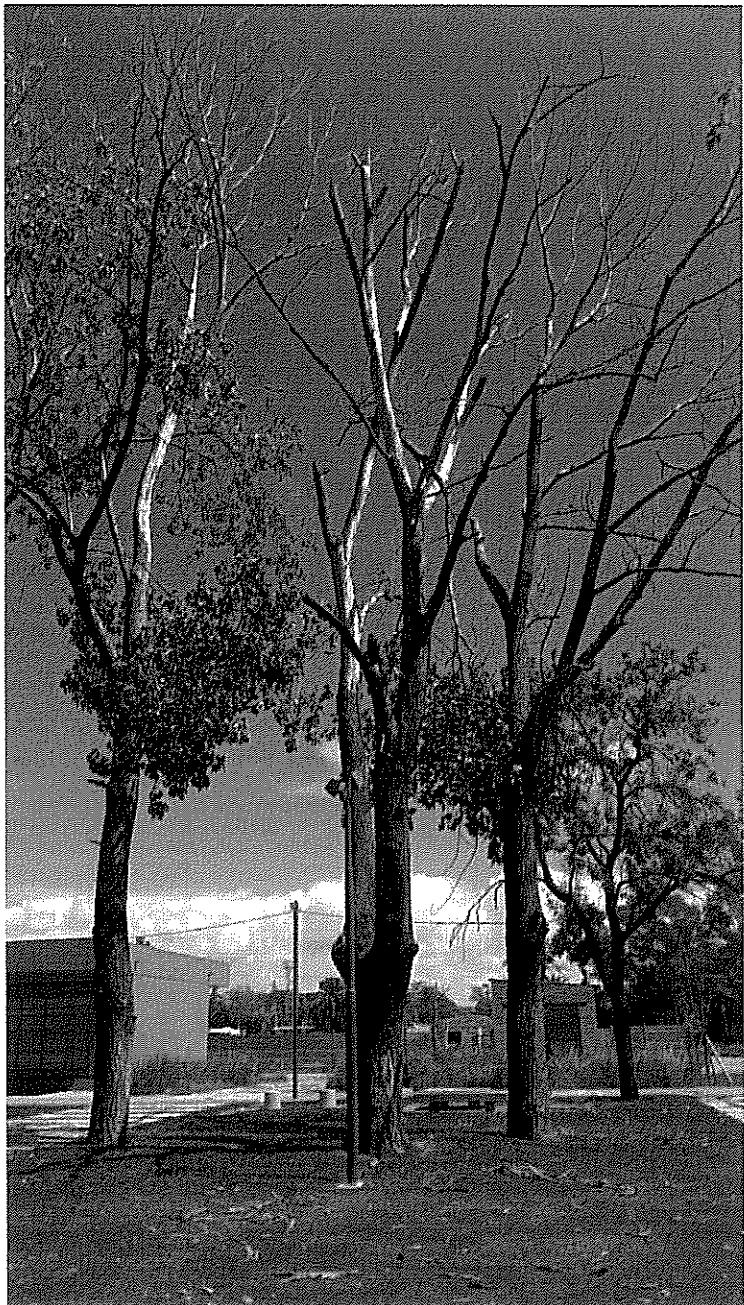
UBICACIÓN DEL ÁRBOL Calle: Udaondo, Av. Guillermo 1003 (PI) Nro: Sector
13A Ej 16

Ejemplar seco. Descortezamiento general, ramas quebradas.

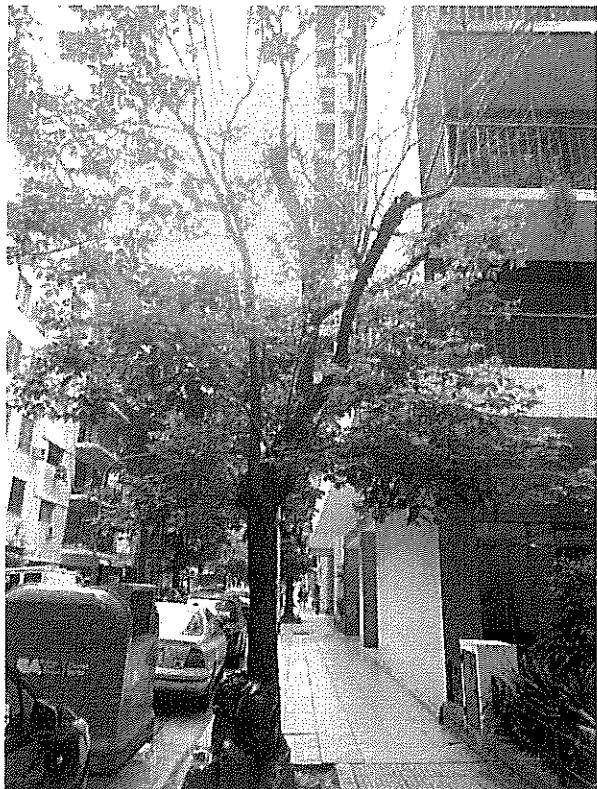
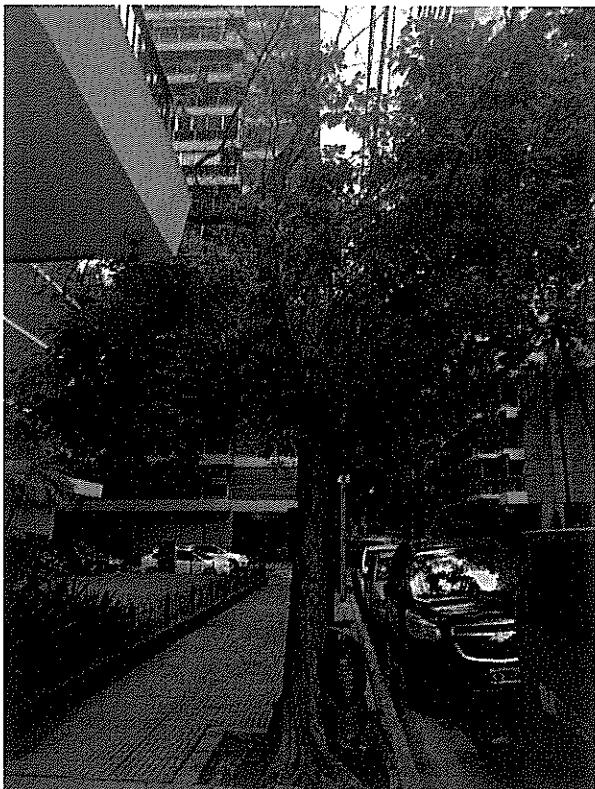
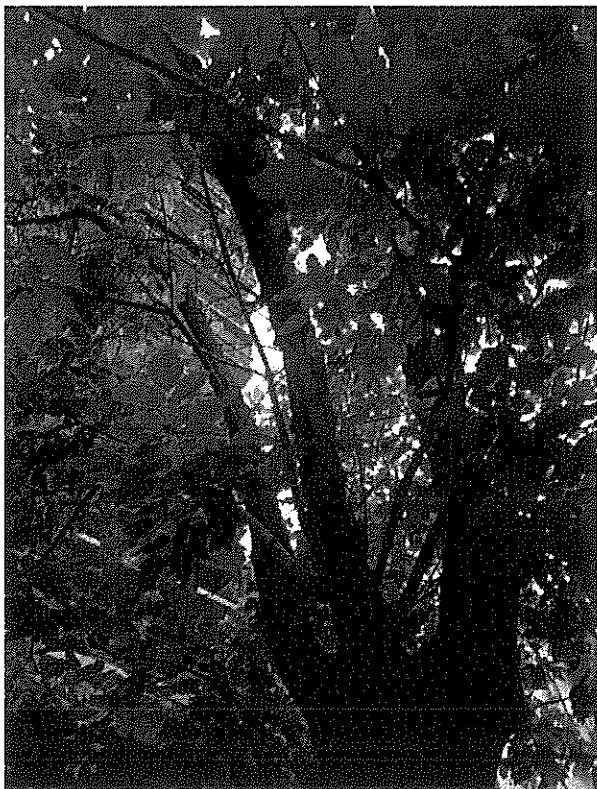
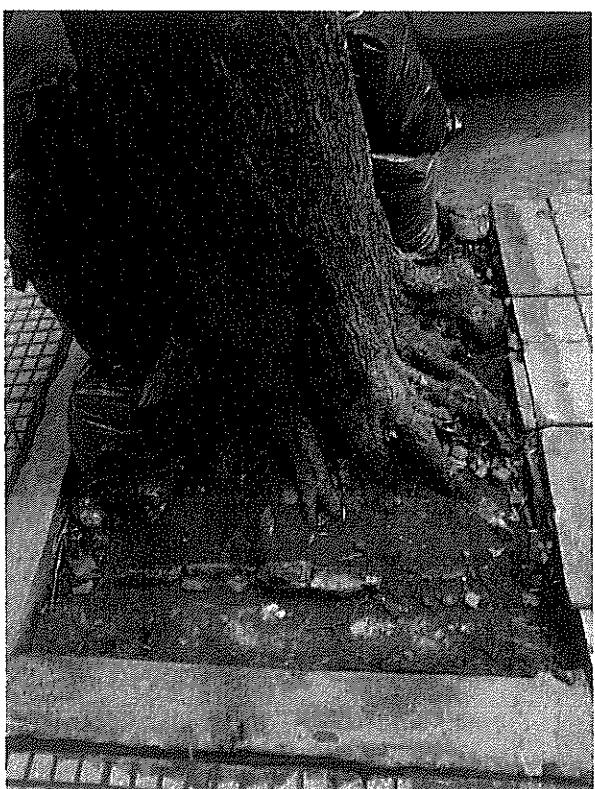
Nro: 2025 LD

Especie botánica: Acer negundo - ARCE DAP (cm): 30 Altura (m): 8

Ejemplar en estado de decrepitud con ramas de gran porte secas y descortezadas. Fuste afectado por plaga, con galerías. En la base del fuste se observa ahuecamiento.

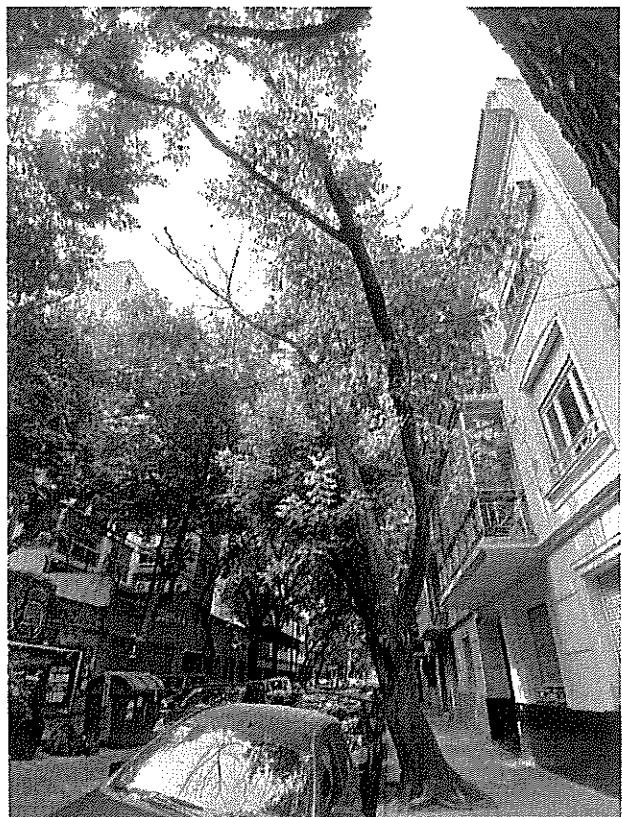
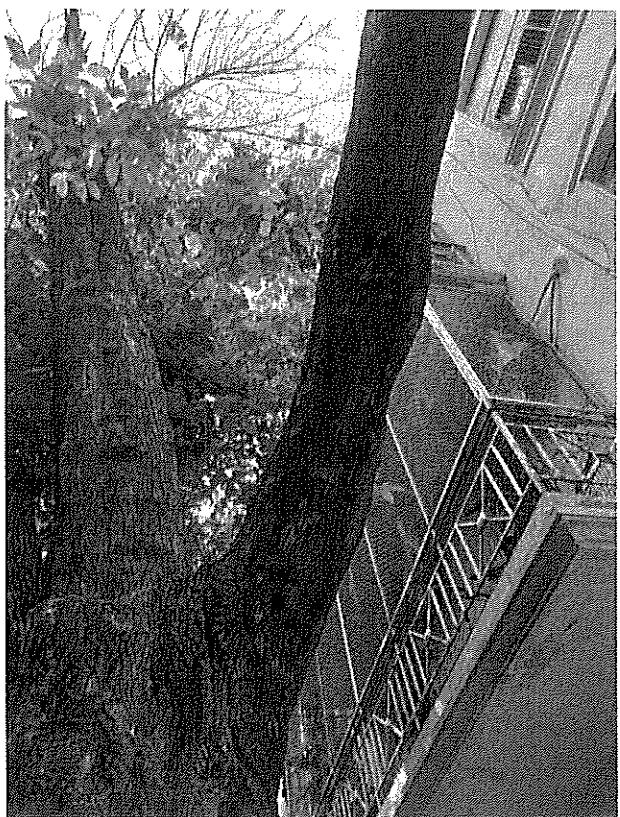
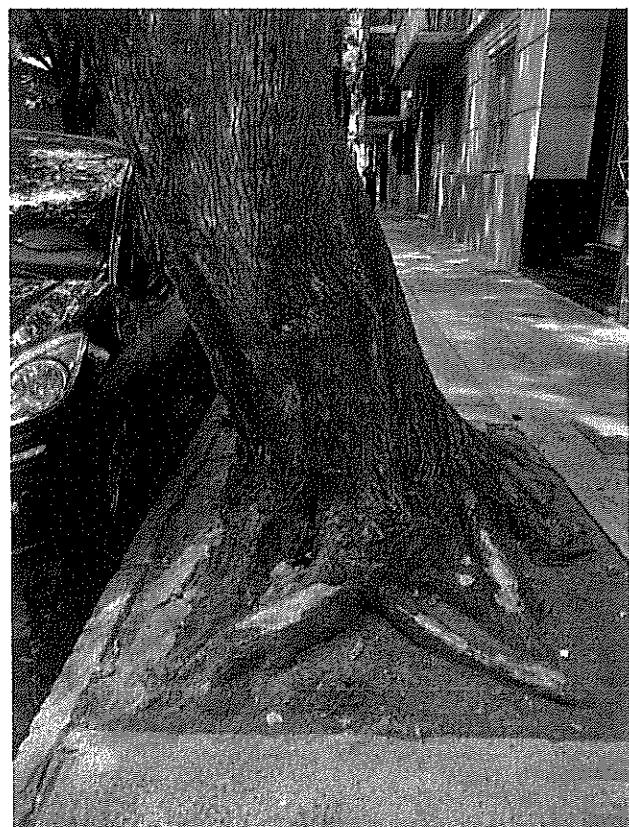
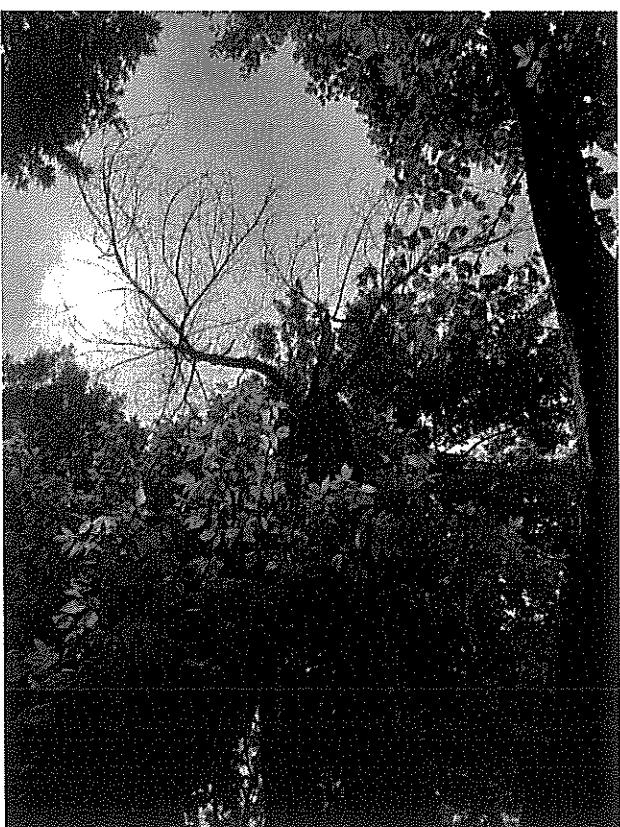
Nro: 2350 LA

Especie botánica: Acer negundo - ARCE
