Resolución Presidencia Junta Comuna

Referencia: S/Solicitud extracción ejemplares arbóreos, mayo 2025.

Planilla de Inspección de Árboles

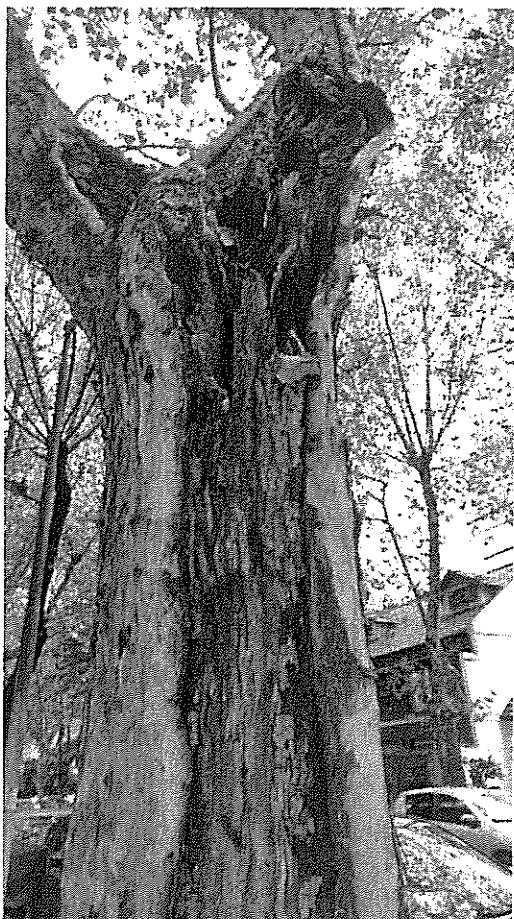
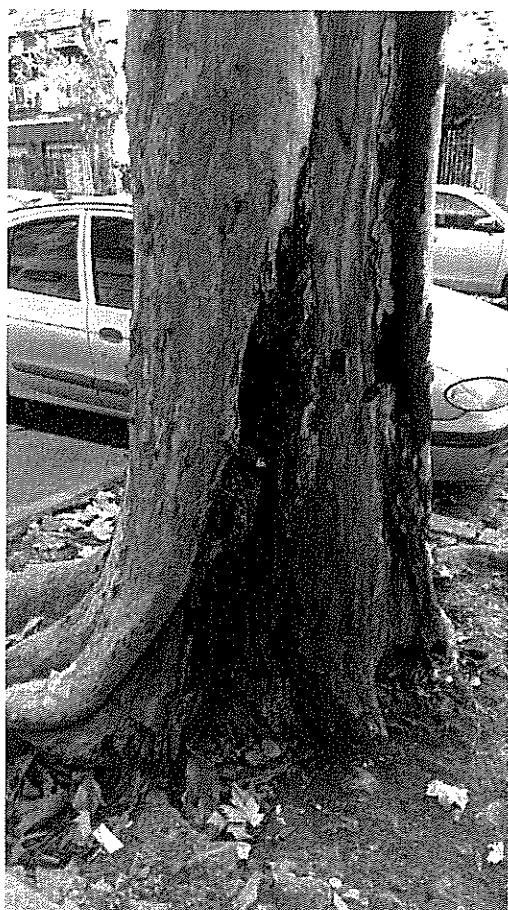
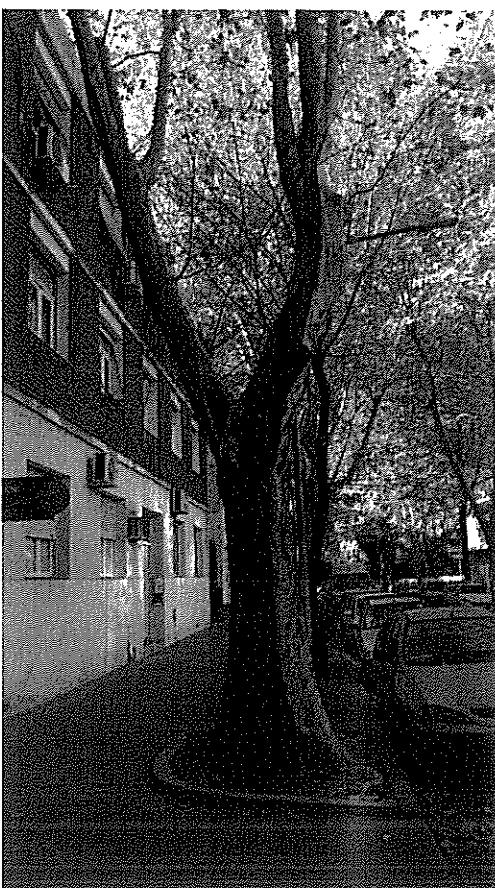
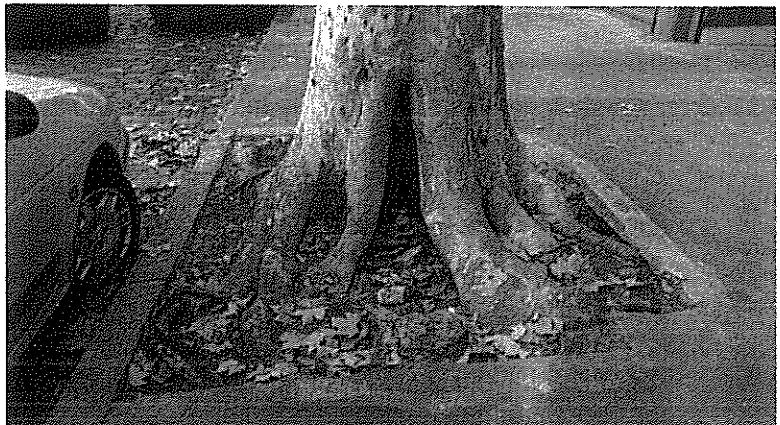
Nro: 3275 Ref.

Exemplar con todo el fuste podrido lo cual le ocasionó una gran cavidad longitudinal, llegando a evidenciarse en las ramas principales. Base ahuecada. Ubicado en la puerta del estacionamiento del coto.
