## GOBIERNO DE LA CIUDAD DE BUENOS AIRES

### Resolución Presidencia Junta Comuna

Número: RS-2025-01913275-GCABA-COMUNA7

Referencia: Extracciones Enero 25 - Emergencias

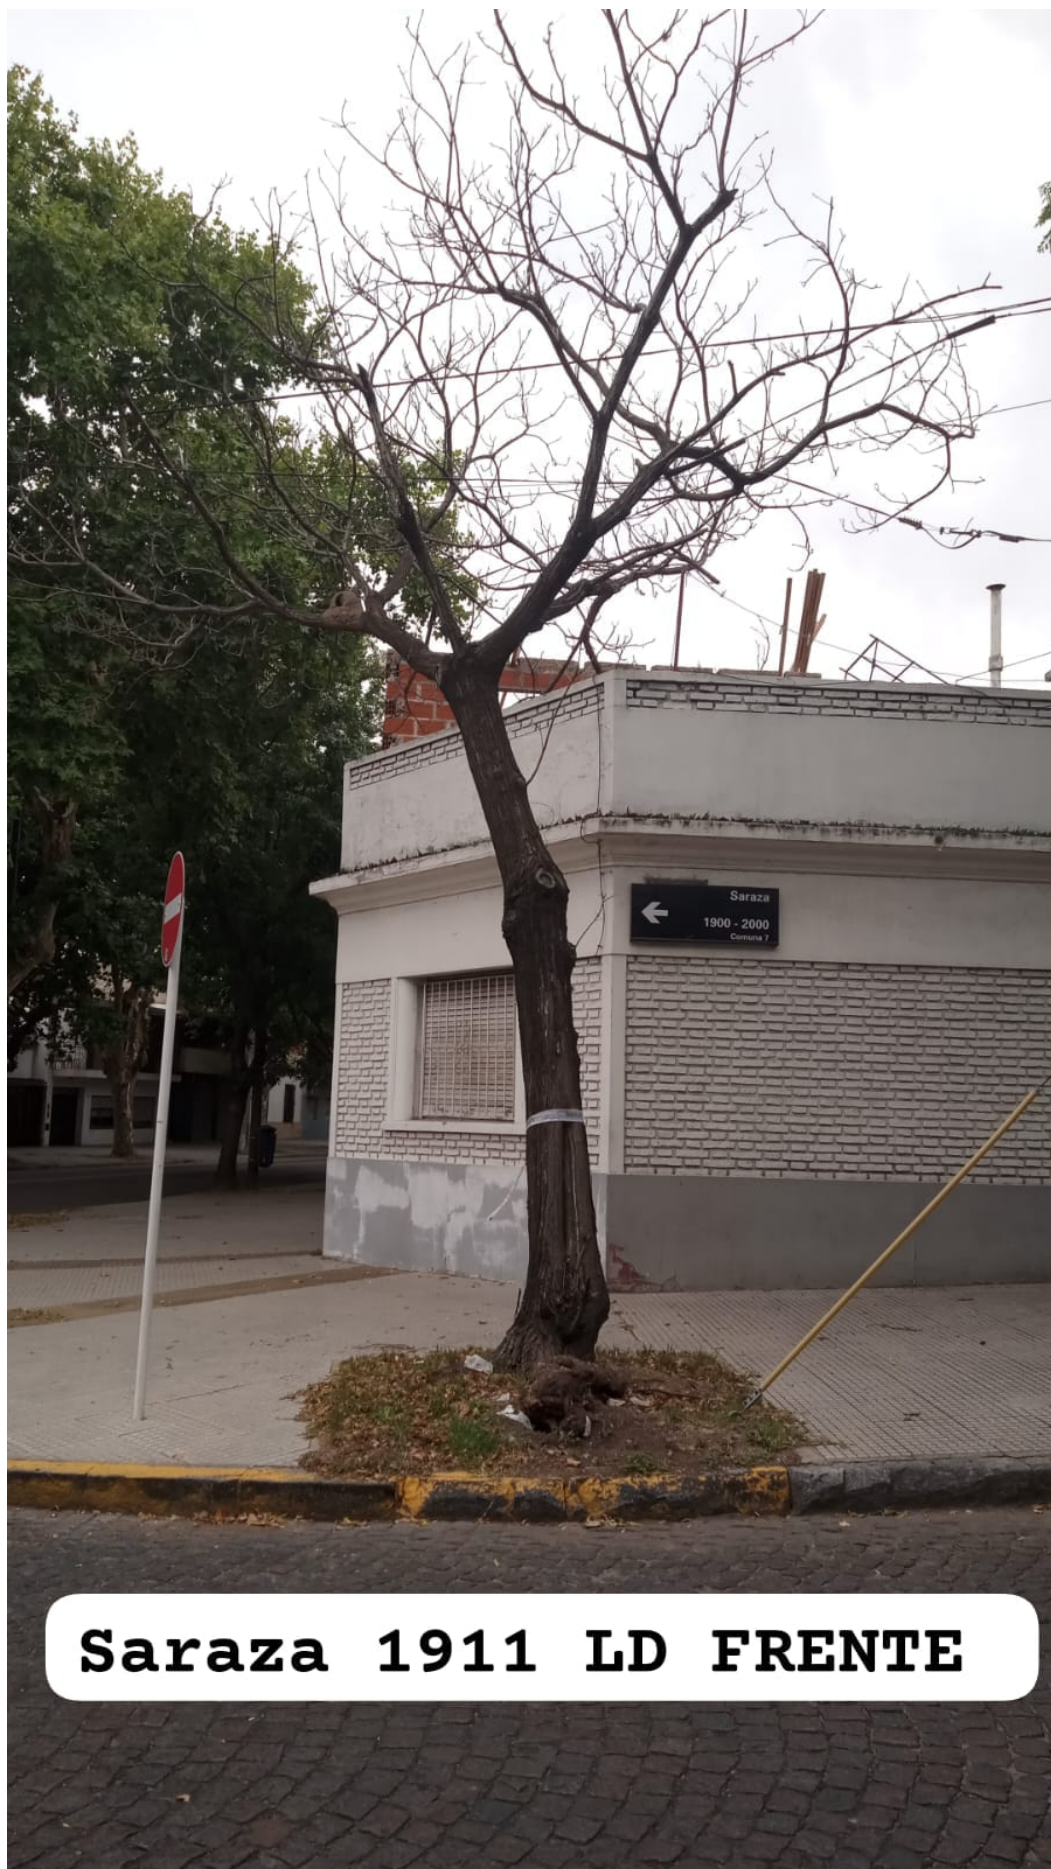
**Saraza 1911 LD FRENTE**

ESQUEMA JOVEN AL MOMENTO DE LA INSPECCIÓN SE ENCUENTRA  
TORNANTE SECV. FUSTE DESCORTEZADO Y CON AGRIETAMIENTOS  
LONGITUDINALES. MUY INCLINADO. AL EJERCER UNA LEVE PRESIÓN  
SE DESLOJA CON FACILIDAD. RAMAS DEFORMES Y SE ENCUENTRAN  
DESCORTEZADAS Y QUEBRADAS AL TACTO. HAY QUE DECIDIR QUE  
LA CONTINGENCIA DEL ESQUEMA SE ENCUENTRA ALTERNAS  
CONDICIONES SE DEBE SU EXTRACCIÓN A LA PRUEBA  
(EX 3262 IRT 15 IN 1 Y D)  
PRORIO S.O.S.

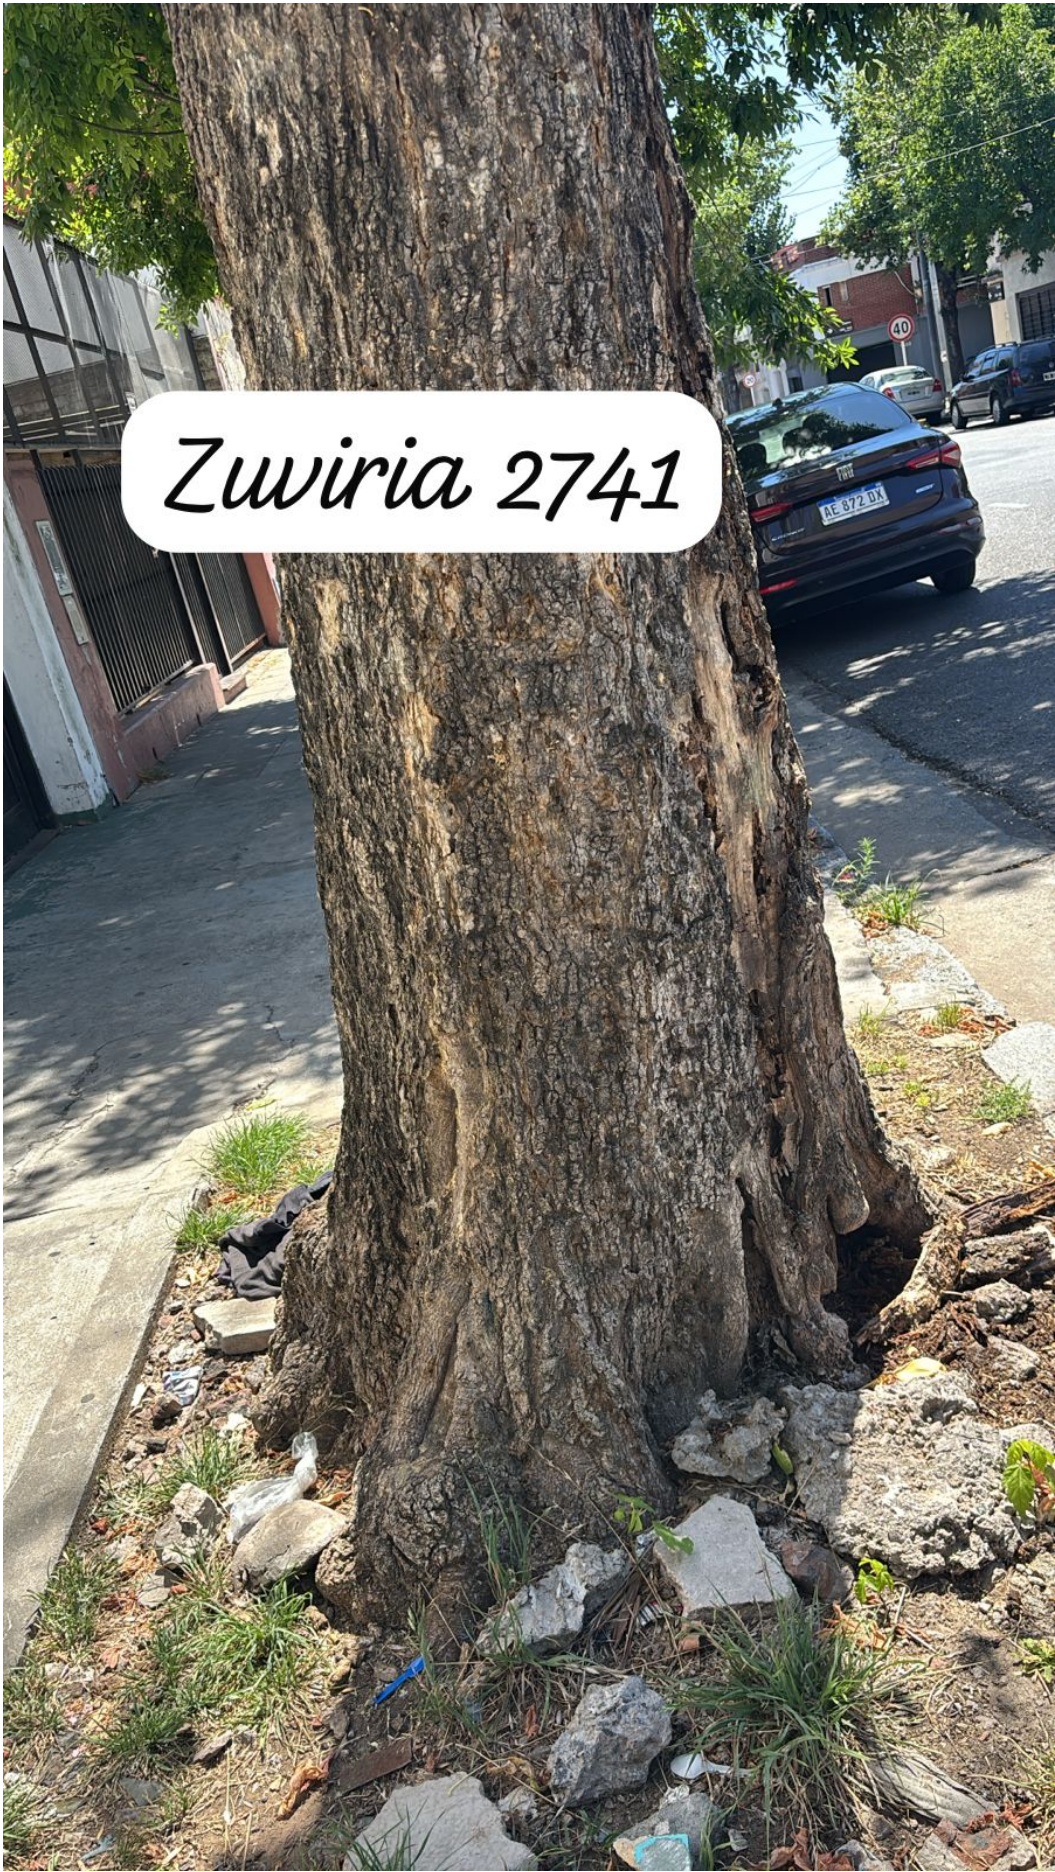
*Zuwiria 2741*

EMPLAR ADULTO SE EN EN ESTADO DE DEGRADACIÓN AVANZADA. FUSTE DEGRADADO, AGRIETADO Y CON PERFORACIONES CIRCULARES CON SIGNOS DE GUBERNO. POSIBLE DEGRADACIÓN Y SECOS. NUBOS EN DESCOMPOSICIÓN AVANZADA. AL TOCAR (SE DESPRENDE EL TEGUMENTO SE DESGARRA FACILMENTE. RINOS DUREZA Y SERVIDORES EN LINEAS Y VERTICALES AL TACTO. CONSIDERANDO QUE LOS DEFECTOS MENCIONADOS HACER NECESARIO EL EMPLEO DE UN CALOSO EN SU ESTRUCTURA SE SOLICITA SU EXTRACCIÓN DEPENDIENDO EN GENERAL (7/333 4415 INC X Y D)

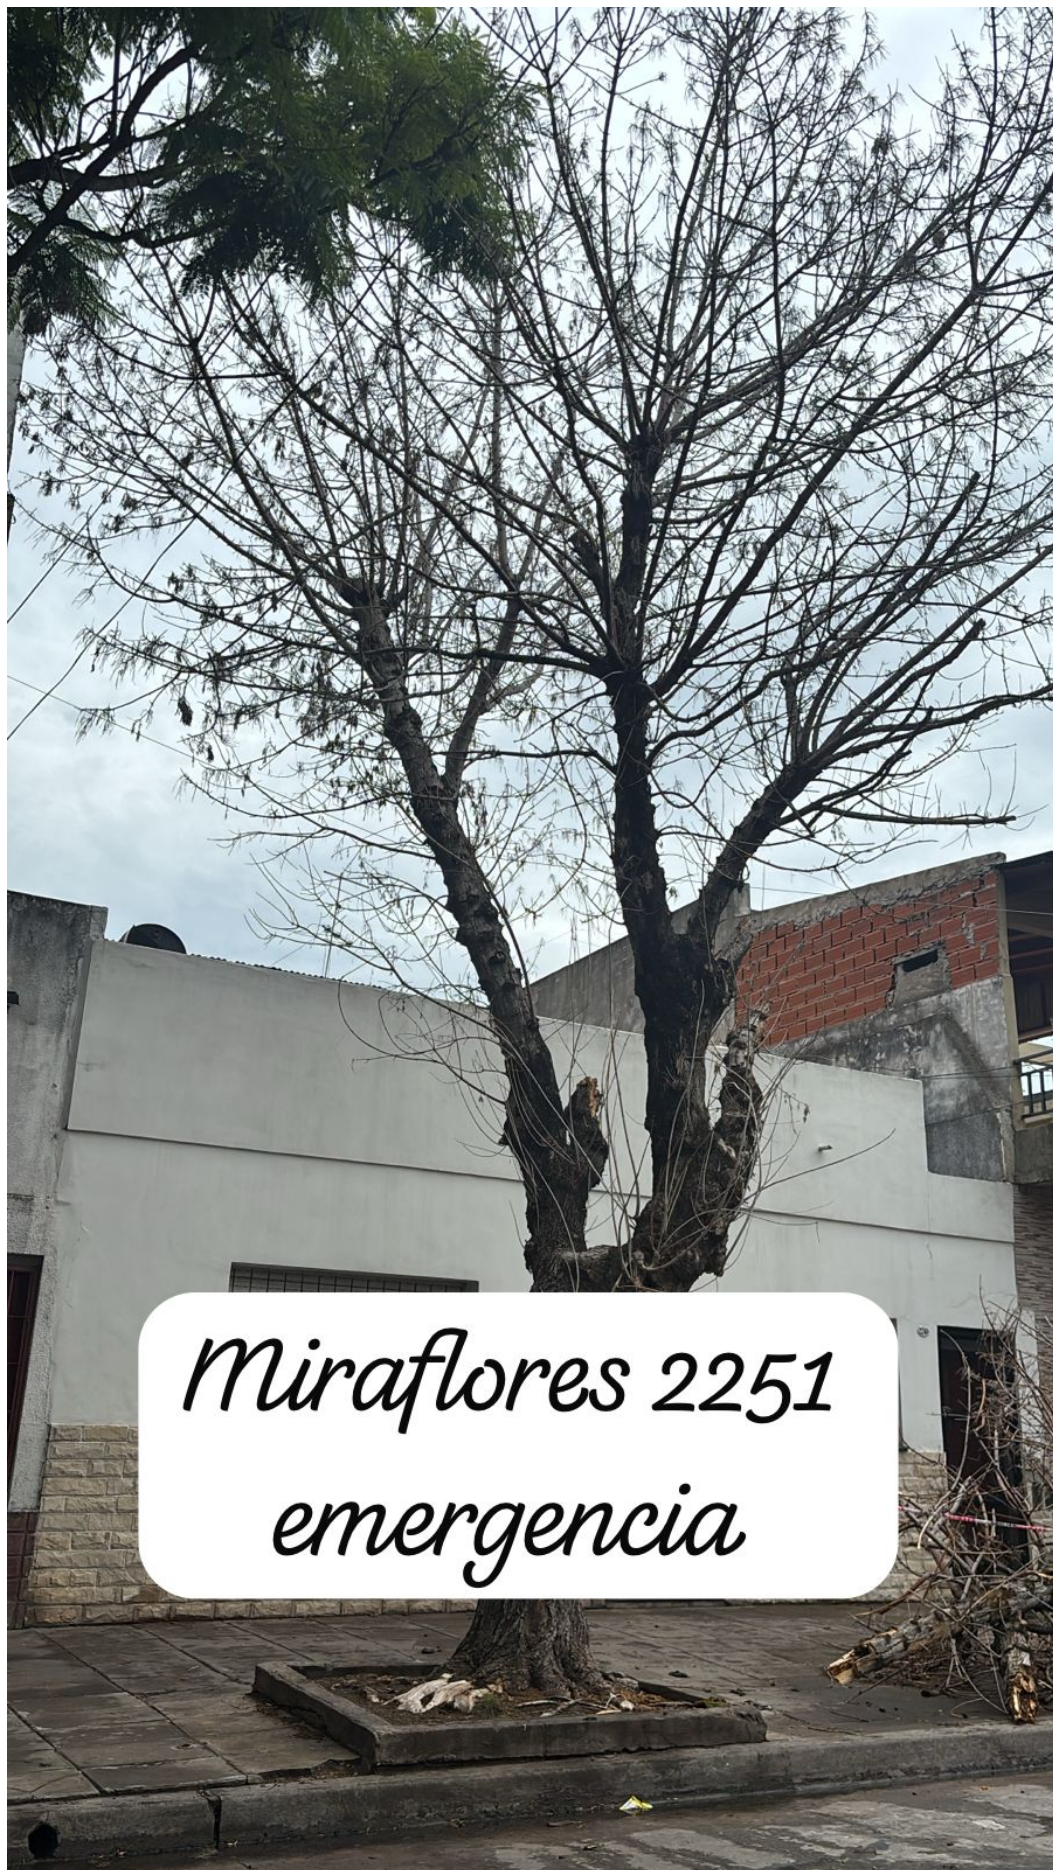
*Miraflores 2251*  
*emergencia*

**OBSERVACIONES**  
En momento de la inspección se observó un ejemplo de árbol con nivel de poda se observó descuido, descuido con crecimiento de copa fuerte inclinado, descuido por sectores y agrietado, con una rama unida a tacto, algunas ya descuartadas y con presencia de elavé del aire. Se sugiere su extracción por lo que se le dio el 1368 por la ley.
