## GOBIERNO DE LA CIUDAD DE BUENOS AIRES

### Resolución Presidencia Junta Comuna

Número: RS-2025-29413517-GCABA-COMUNA7

Referencia: Extracciones (Julio - Miica)

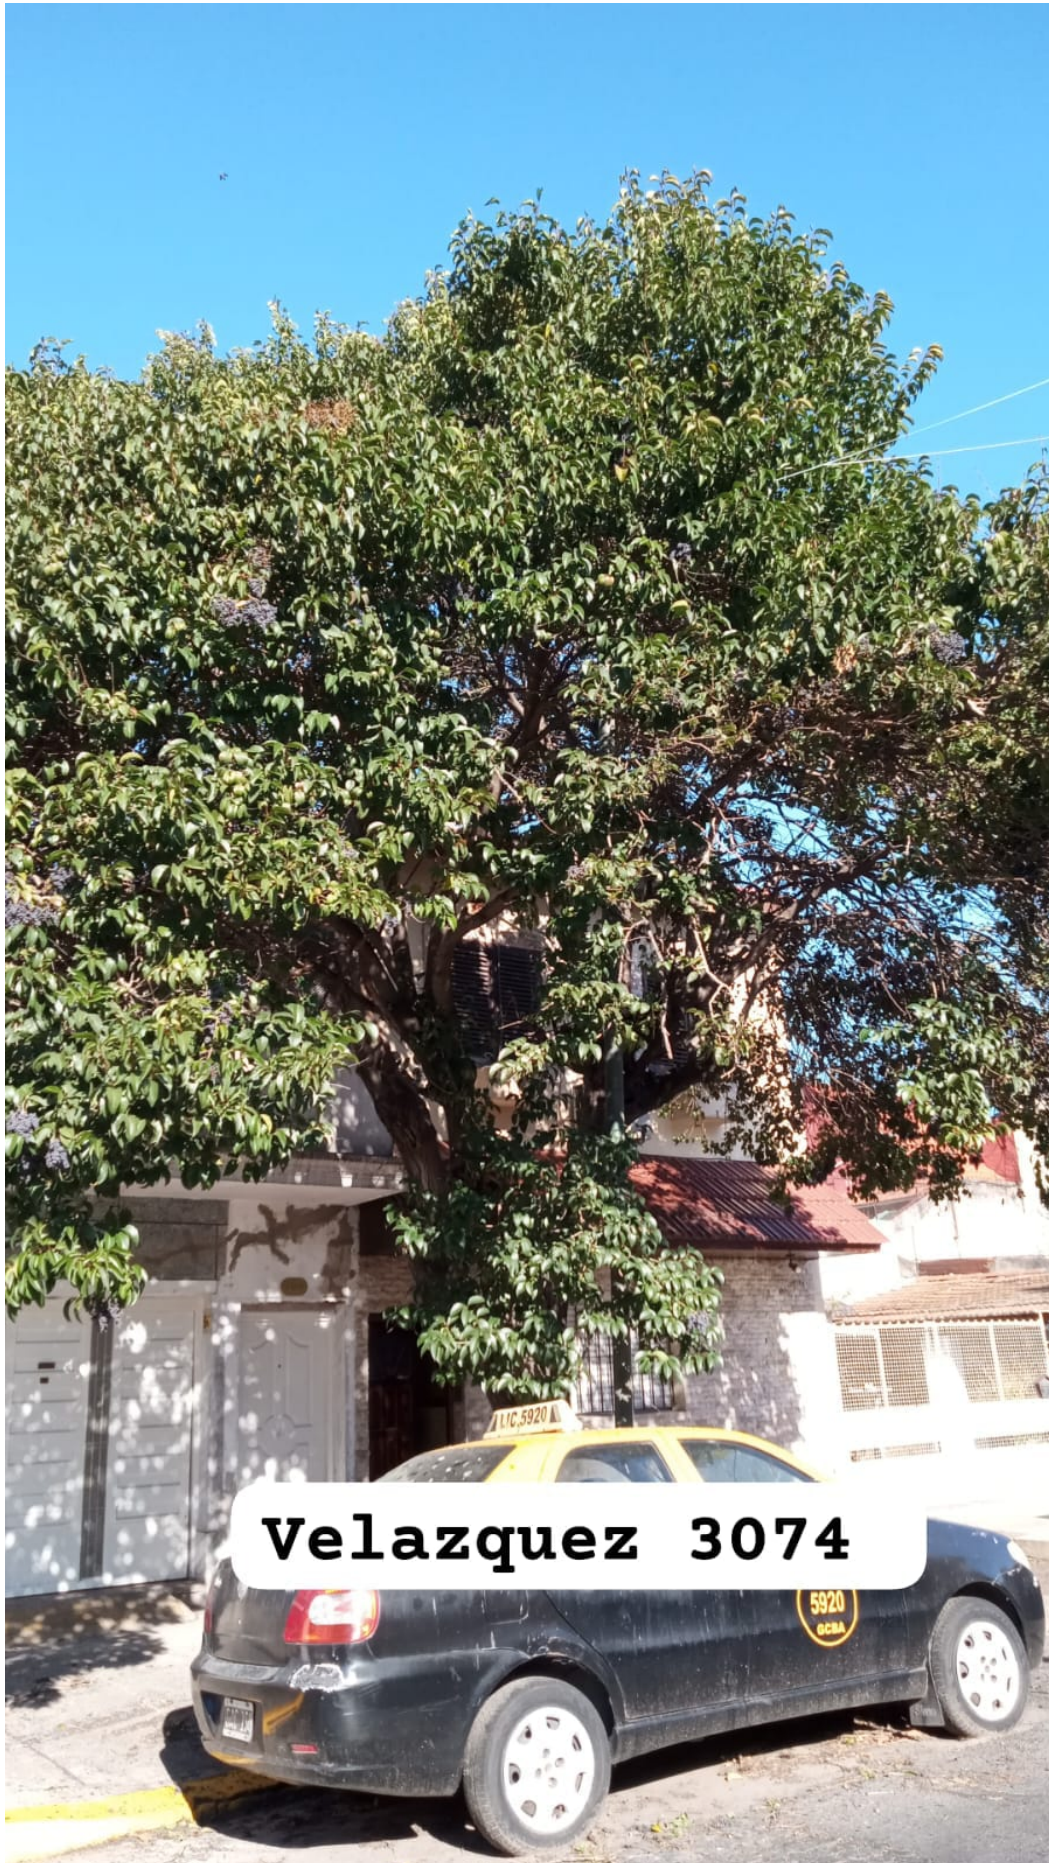
**Velazquez 3074**

**UBICACIÓN DEL ÁRBOL** Especie botánica FRESNO  
Calle CALLES DONO OLIVERA Nº 3085 CA ☐ Árbol Seco ☒ Árbol Semí Seco

Altura aprox. (m) 11 DAP (cm) 56 Inclinaón: SI / NO ☐ Mayor a 40° ☐ Menor a 40°  
Orientación de la Inclinaón ☐ Hacia la calle ☐ Hacia la propiedad ☐ Hacia el largo de la vereda  
☐ Descopado ☐ Descopado y brotado ☐ Copa desbalanceada

**RAMAS** ☐ Tocones ☐ Excesivas / Cruzadas ☐ Con mal ángulo de inserción  
☐ Quebradas / Fisuradas ☒ Secas / Secas en las puntas ☐ Bajas  
☐ Codominancias ☐ Con cavidades / Tumores / Cancros ☐ Que invaden espacio aéreo

**OBSERVACIONES** ESQUEMA CON LA MIDA DE LA COPA SECA  
Y LA TOTALIDAD DE SUS RAMAS PRIMARIAS CON DESCORTEZAMIENTO  
AVANZADO Y PROGRESIVO (VISTO EN 2024).  
SE SOLICITA SU EXTRACCIÓN, PROYECTA MEDIDA PARA SU  
PODA.

**A: OBJETIVOS DE LA PODA** **B: TIPOS DE PODA** **F: CORTE DE RAÍCES**  
☐ Reducción Riesgo ☐ Formación ☐ Balanceo ☐ Extracción  
☐ Eliminar Interferencias ☐ Limpieza ☒ C: EXTRACCIÓN ☐ Superficial  
☐ Adecuación al sitio ☐ Aclareo ☐ E: TRASPLANTE ☐ Profunda  
☐ Regulación de estructura ☐ Refaldado ☐ D: TRATAMIENTO SANITARIO ☐ Terclado

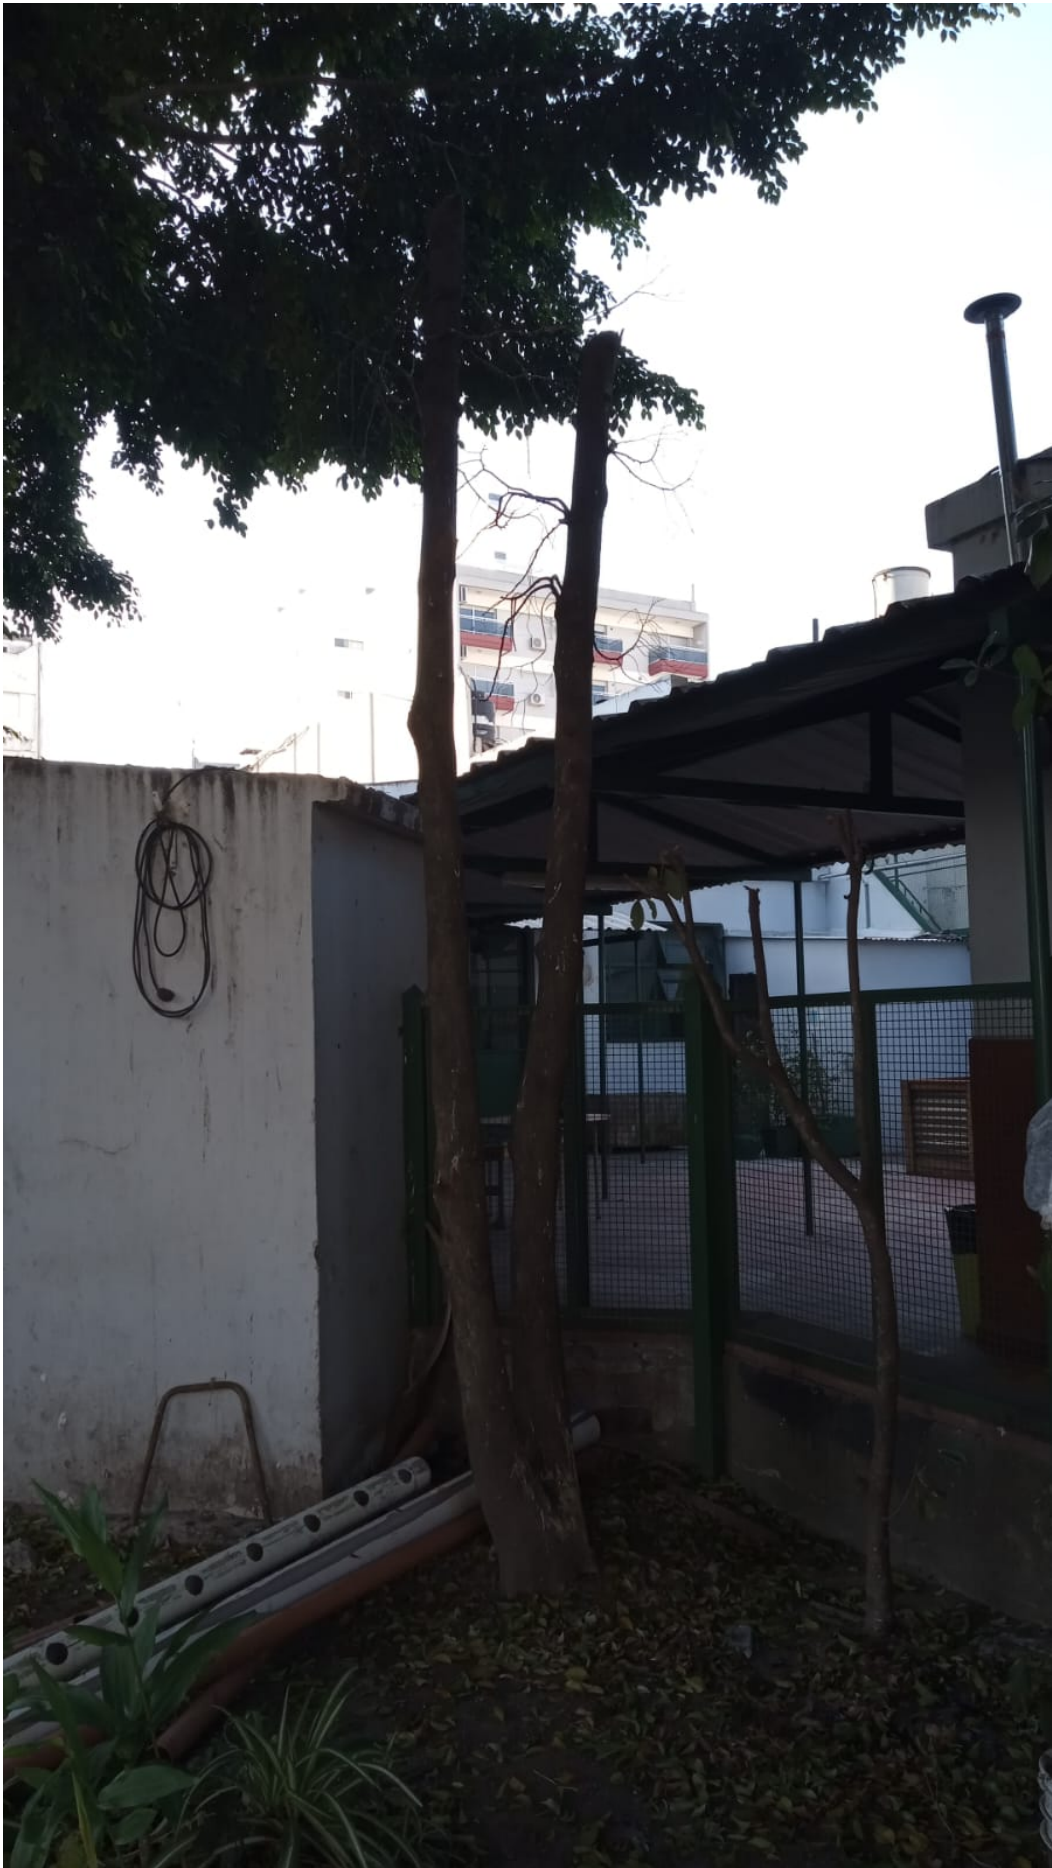
| <br>G.C.B.A. | | GOBIERNO DE LA CIUDAD DE BUENOS AIRES<br>PLANILLA DE INSPECCION DE ARBOLES | |
|---|---|---|---|
| Al momento de la inspeccion se observa un ejemplar adulto, sobre el cual en inspeccion previa se observaron basidiomas de color blanco sobre raices en superficie a nivel plantera y otro emergiendo por sobre el solado a a nivel del cordón. Actualmente se observa que estos mismos se han desprendido dejando a la vista madera de raiz de color morena, indicador de podredumbre de tejido. Debido a que el avance de la degradacion por hongos xilofagos es un proceso irreversible que compromete la estabilidad del ejemplar se sugiere su extraccion prioridad media (Ley 3263 art 15 inc b y d) y su reemplazo con otro ejemplar segun planificacion. | | | |
