## GOBIERNO DE LA CIUDAD DE BUENOS AIRES

**Referencia:** Resolución Arbolado - Extracciones de Emergencia – Año 2024

### **DE LA COMUNA N° 8**

**Planilla de Inspección de Árboles**

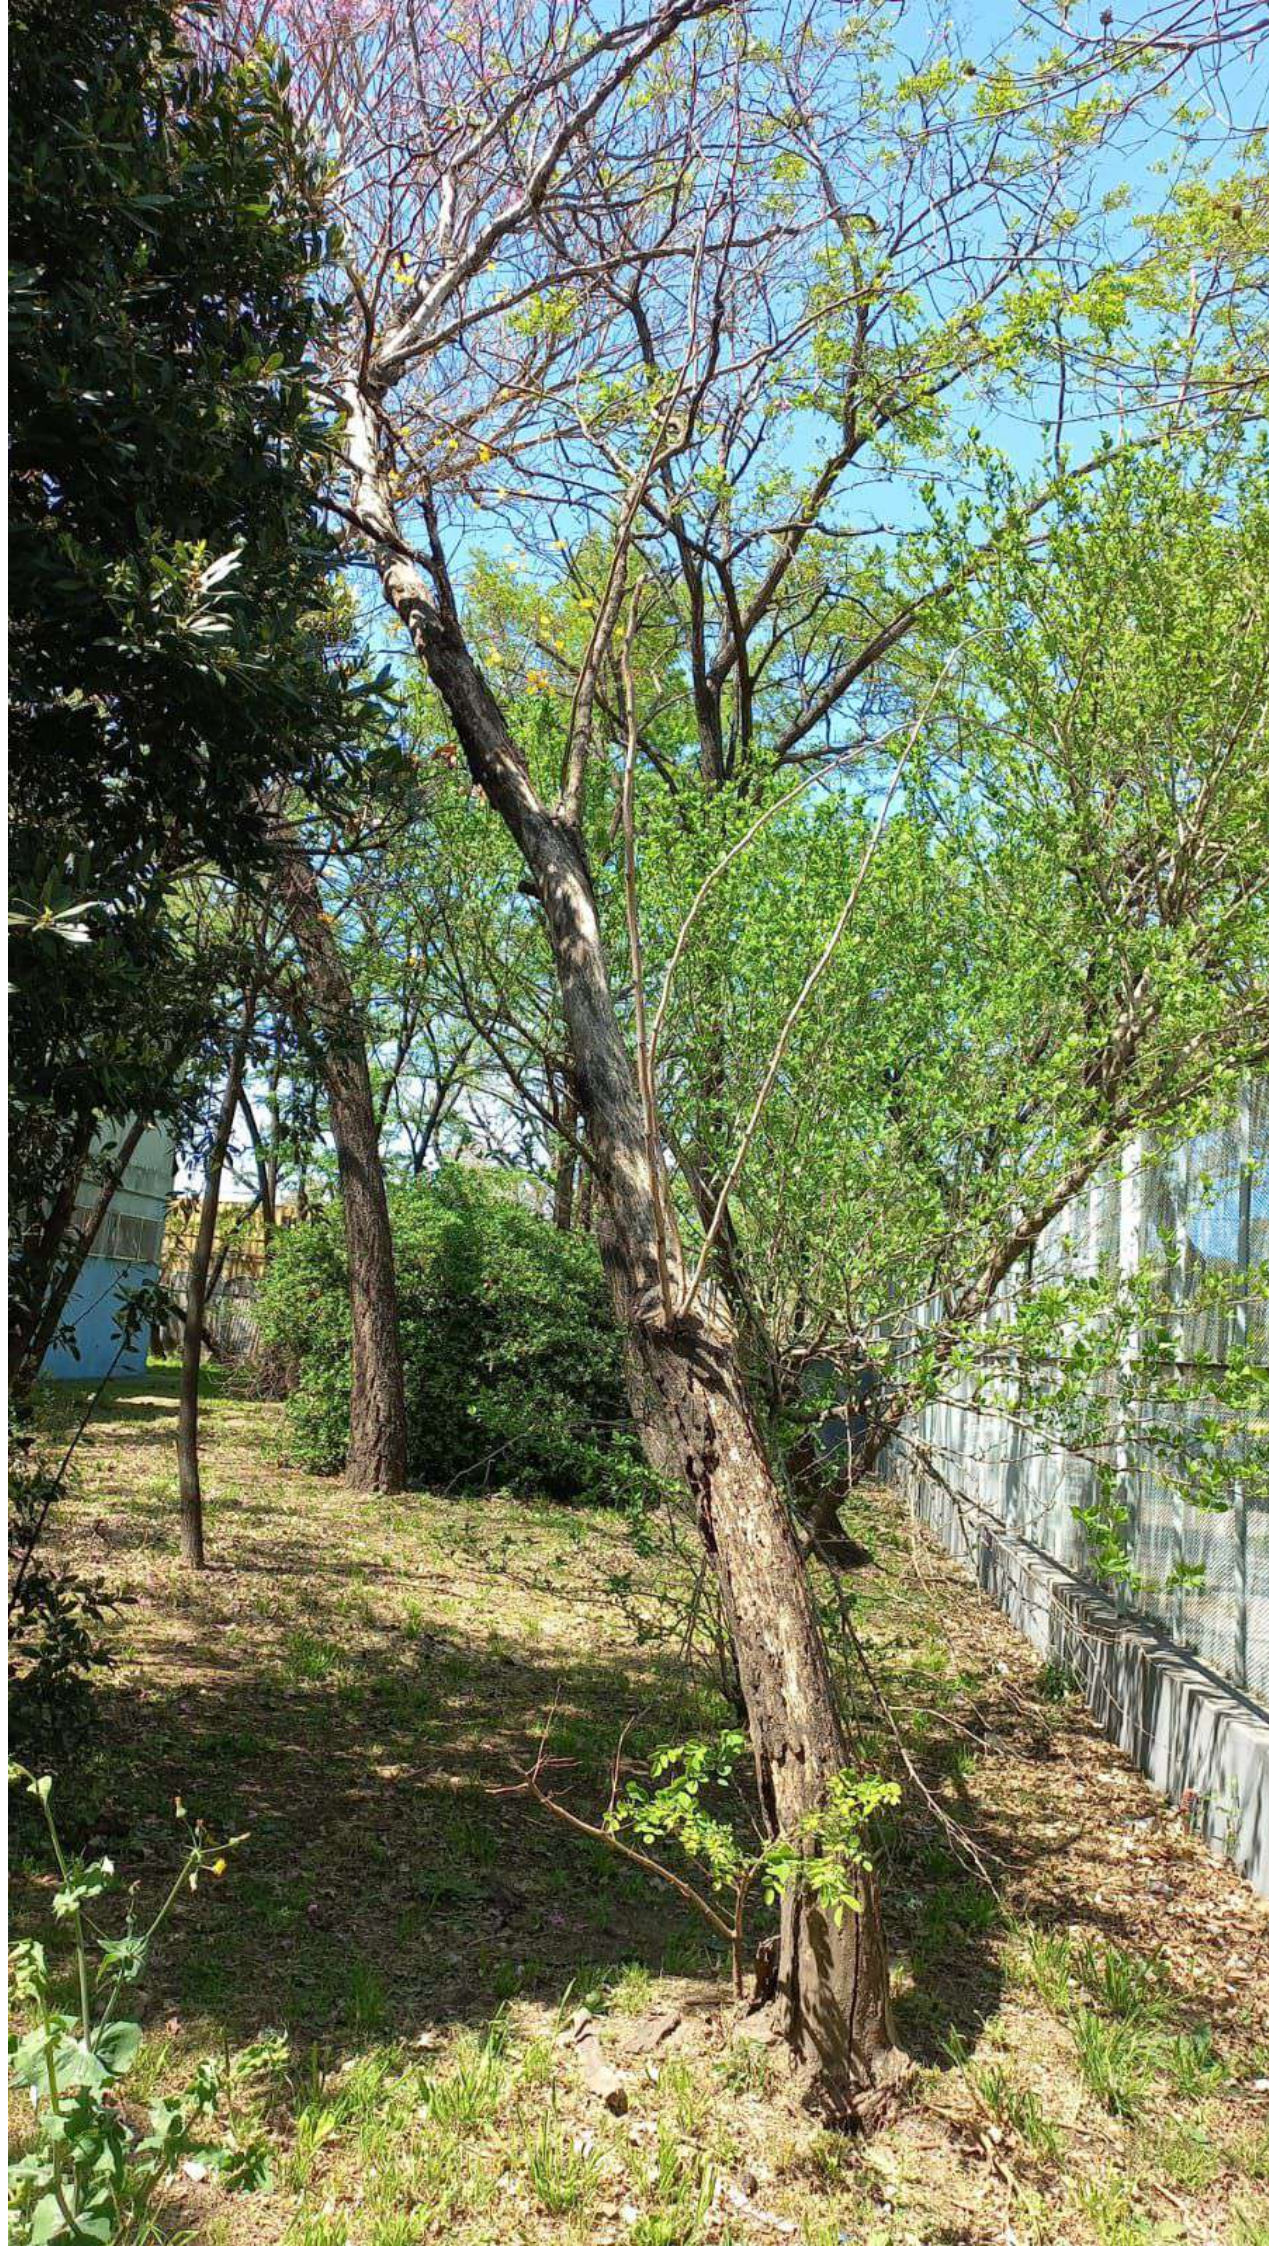
**LARRAZABAL 5440 COLEGIO (PATIO INTERIOR)  
EXT FF**

Ejemplar c/ bazo principal quebrado, apoyado sobre raíz y otros ejemplar vecino.  
 Presente desmenuzamiento, roturas longitudinales y actividad de insectos. Ruidos blancos.  
 Se encuentra en patio trasero de juegos del J11 N°6 de 21 Jardín de infantes de los Victoria  
 Emergencia.
