### Resolución Presidencia Junta Comuna

**Referencia:** S/Solicitud extracciones ejemplares arbóreos, julio 2025.

Planilla de Inspección de árboles - EXTRACCIONES

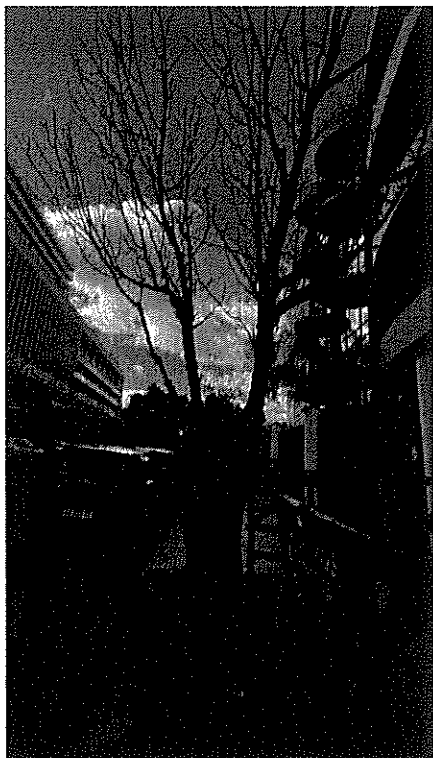
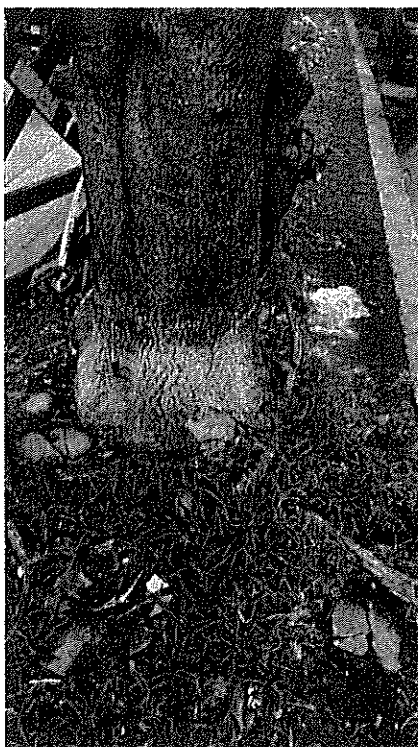
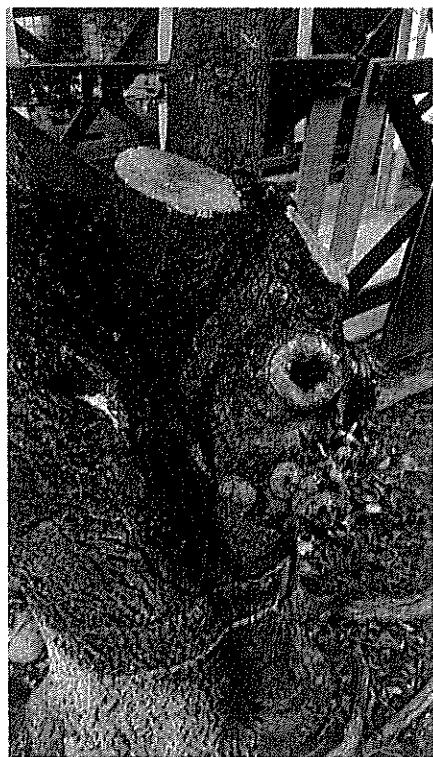
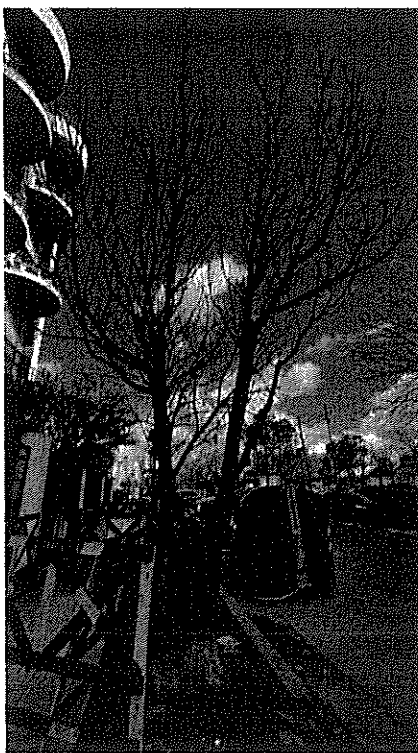
Nro: 2978 Ref.

☒ Árbol Seco ☐ Semiseco ☐ Descopado ☐ Descopado y brotado ☒ Copa desbalanceada

☒ Descortezamiento ☐ Fructificaciones fúngicas ☐ Codominancias ☐ Exudados

☒ Secas / Secas en las puntas ☐ Con cavidades / Tumores / Cancros ☐ Tocones  
☐ Quebradas / Fisuradas ☐ Codominancias ☐ Demasiado bajas  
☐ Con mal ángulo de inserción ☐ Excesivas ☐ Cruzadas ☐ Que invaden el espacio aéreo

☒ Defoliación: Total ☐ Coloración anormal ☐ Signos de insectos ☐ Manchas foliares  
☐ Síntomas de enfermedades: Describir, si presenta

Ejemplar seco en pie, con descortezamiento en zona baja del fuste. Se recomienda su extracción.

A: PODA ☐ Formación ☐ Refaldado ☐ Limpieza ☐ Terciado ☐ Aclareo ☐ Balanceo de copa  
MOTIVO: ☐ Reducir de riesgo ☒ Adecuar al sitio ☐ Regular la estructura  
B: CORTE DE RAÍCES ☐ Superficial ☐ Profunda  
☐ C: TRATAMIENTO SANITARIO ☐ D: TRASPLANTE ☒ E: EXTRACCIÓN ☐ F: RETIRO DE CEPA

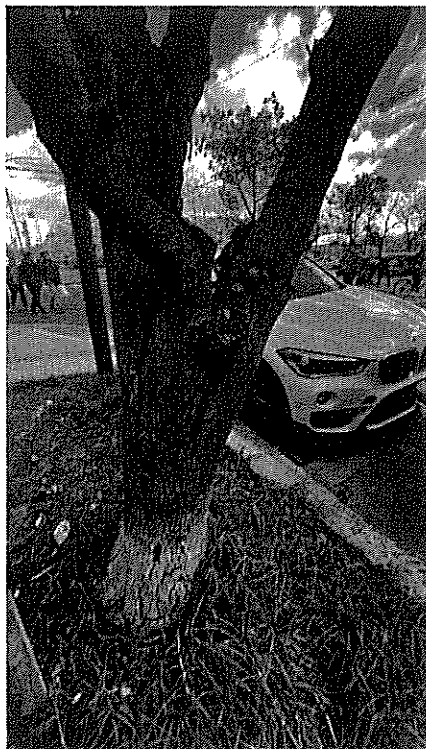
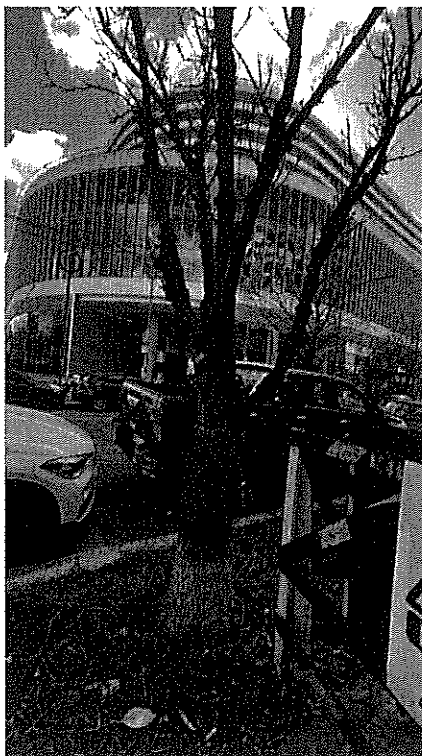
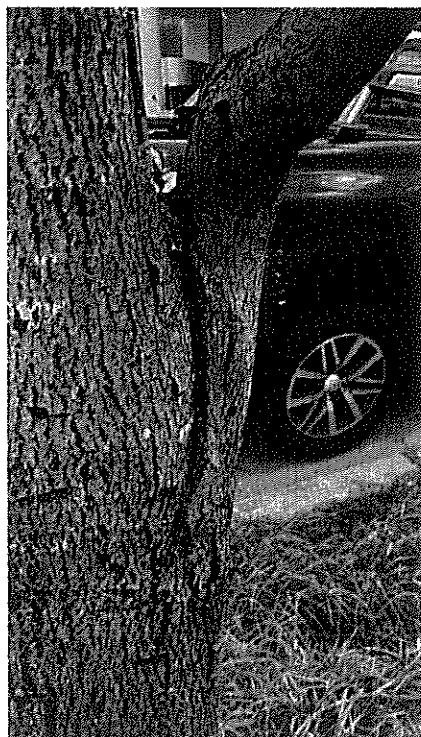
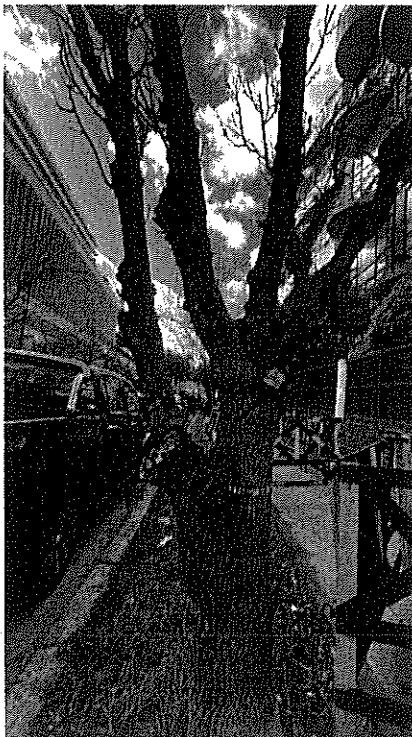
Nro: 2978 LA 4

☒ Árbol Seco ☐ Semiseco ☐ Descopado ☐ Descopado y brotado ☐ Copa desbalanceadaInclinación: ☐ Mayor a 40° ☒ Menor a 40° ☒ Sin inclinaciónOrientación de la inclinación: ☐ Hacia la calle ☐ Hacia la propiedad ☐ Hacia lado ascendente o descendente

☒ Descortezamiento☐ Fructificaciones fúngicas☐ Codominancias☐ Exudados☐ Cavidades pequeñasEn zona: ☐ baja ☐ media ☐ alta☐ Cavidad longitudinal (m)

☒ Secas / Secas en las puntas☒ Con cavidades / Tumores / Cancros☐ Tocones☐ Quebradas / Fisuradas☐ Codominancias☐ Demasiado bajas☐ Con mal ángulo de inserción☐ Excesivas☐ Cruzadas☐ Que invaden el espacio aéreo

☒ Defoliación: Total☐ Coloración anormal☐ Signos de insectos☐ Manchas foliares☐ Síntomas de enfermedades: Describir, si presenta

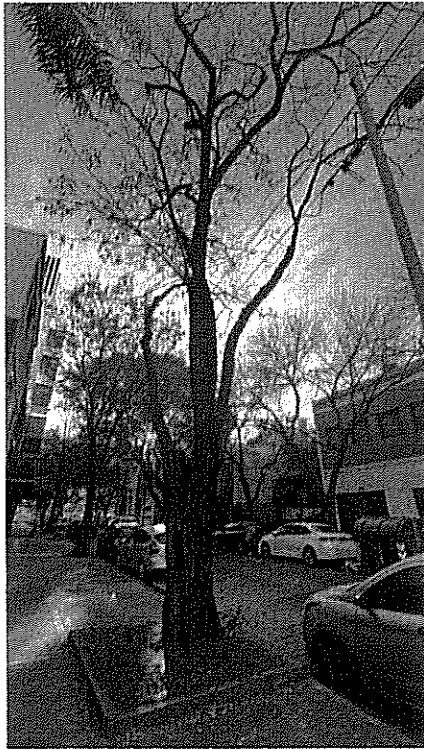
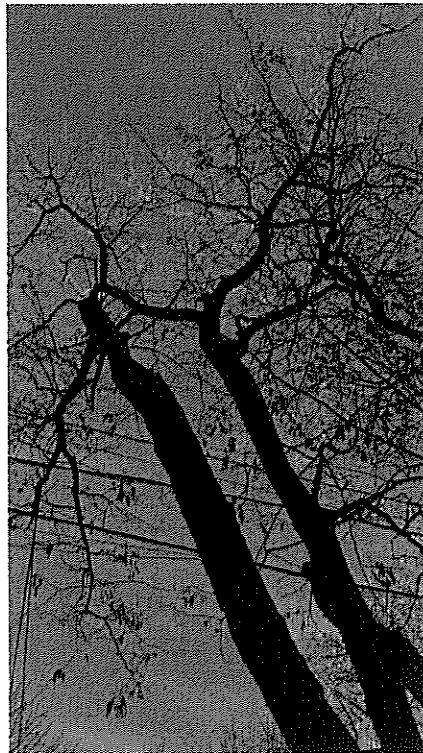
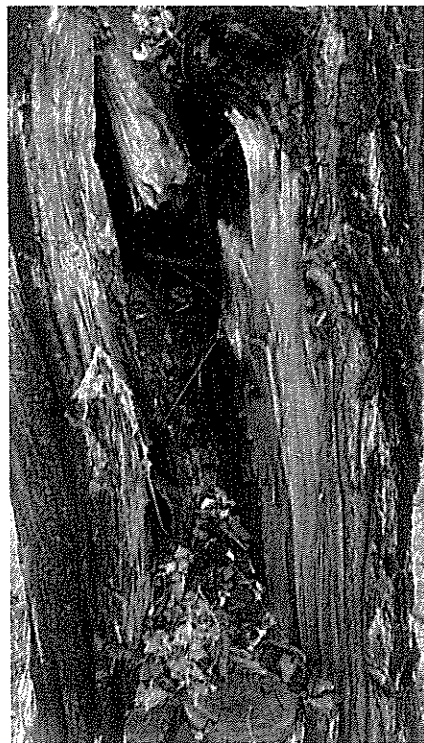
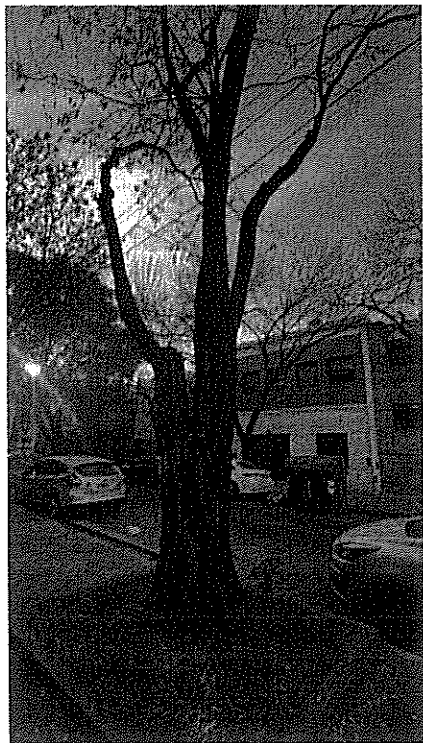
Nro: 2893 Ref.

Ejemplar de Acacia con ahuecamiento y descortezamiento. Ramas principales y base del fuste con descortezado. Presenta una cavidad longitudinal de gran tamaño en el fuste principal. Se recomienda extracción.
