**Referencia:** Convalida extracción de ejemplar arbóreo N° 2/25 - MANTELECTRIC I.C.I.S.A.-

**Referencia:** ANEXO EXTRACCIÓN DE EJEMPLARES ARBÓREOS - RESOLUCIÓN N° 2/25 (CONVALIDACIÓN MANTELECTRIC).-

PLANILLA DE INSPECCION DE ARBOLES

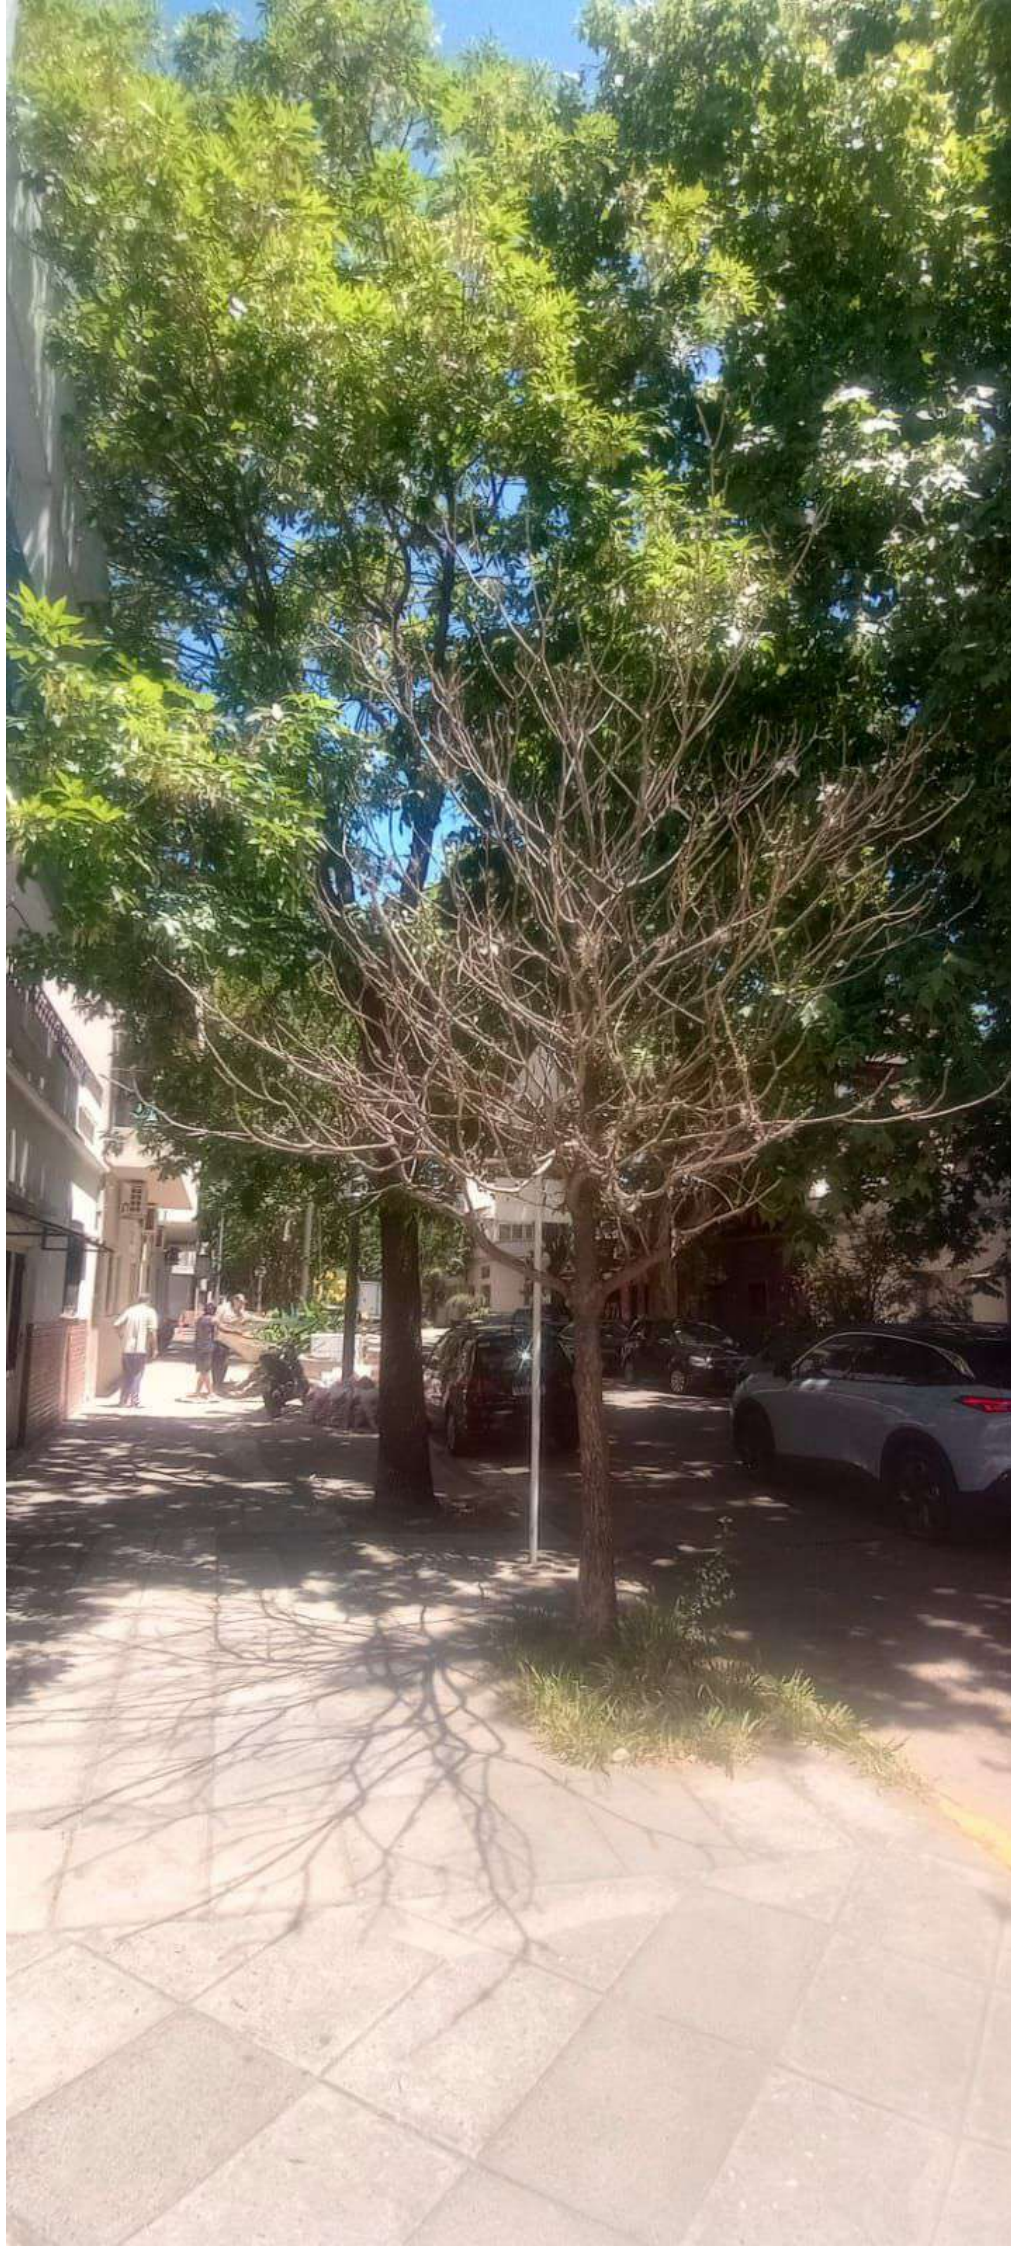
4009

ARISMENDI

2453

ARBOL SECO

Árbol totalmente seco

C: Extracción ☒ D: Tratamiento sanitario ☐ E: Trasplante ☐ F: Corte de raíces ☐
