## GOBIERNO DE LA CIUDAD DE BUENOS AIRES

### Resolución Presidencia Junta Comuna

**Referencia:** Resolución Arbolado SEPTIEMBRE 2025

**Planilla de Inspección de Árboles**

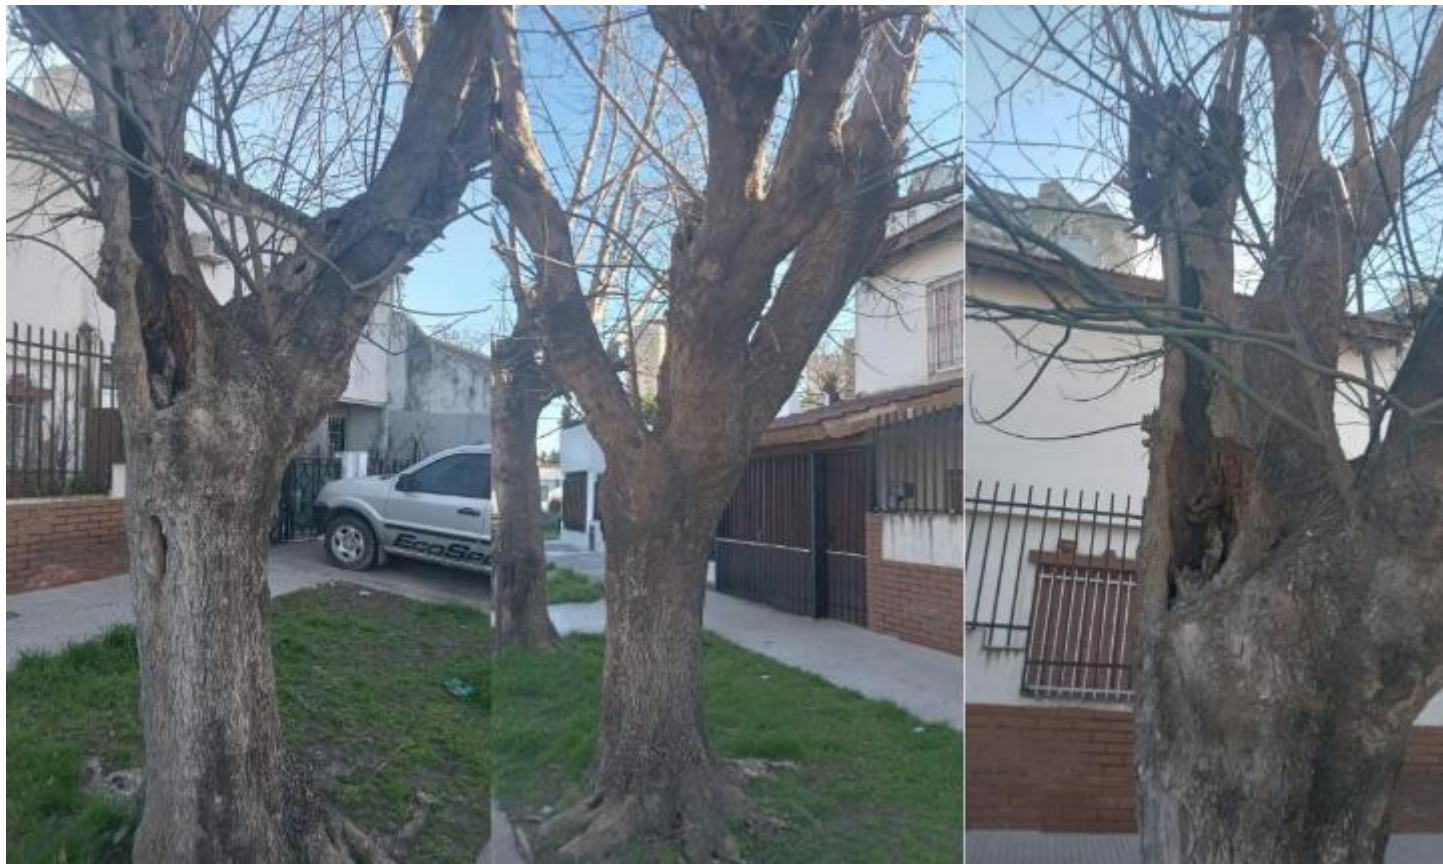
Informe N° 175

PR ALTO

Muerto, con daño por fuego

S/ VEREDA

| EXTRACCIONES CUPO SEPTIEMBRE 2025 | | | | | |
|---|---|---|---|---|---|
| ALTA | 408222415 | DE LA ROSA | 6108 LD1 | S/V | Ejemplar semiseco, con daños por fuego. |

**D: TRATAMIENTO FITOSANITARIO** ☐ **E: TRASPLANTE** ☐ **F: EXTRACCIÓN** ☒
