### Resolución comunal

**Referencia:** Convalida extracción de ejemplar arbóreo N° 5/25 - MANTELECTRIC I.C.I.S.A.-

## RESOLUCION 5/25 (CONVALIDACIÓN)

## PLANILLA DE INSPECCION DE ARBOLES

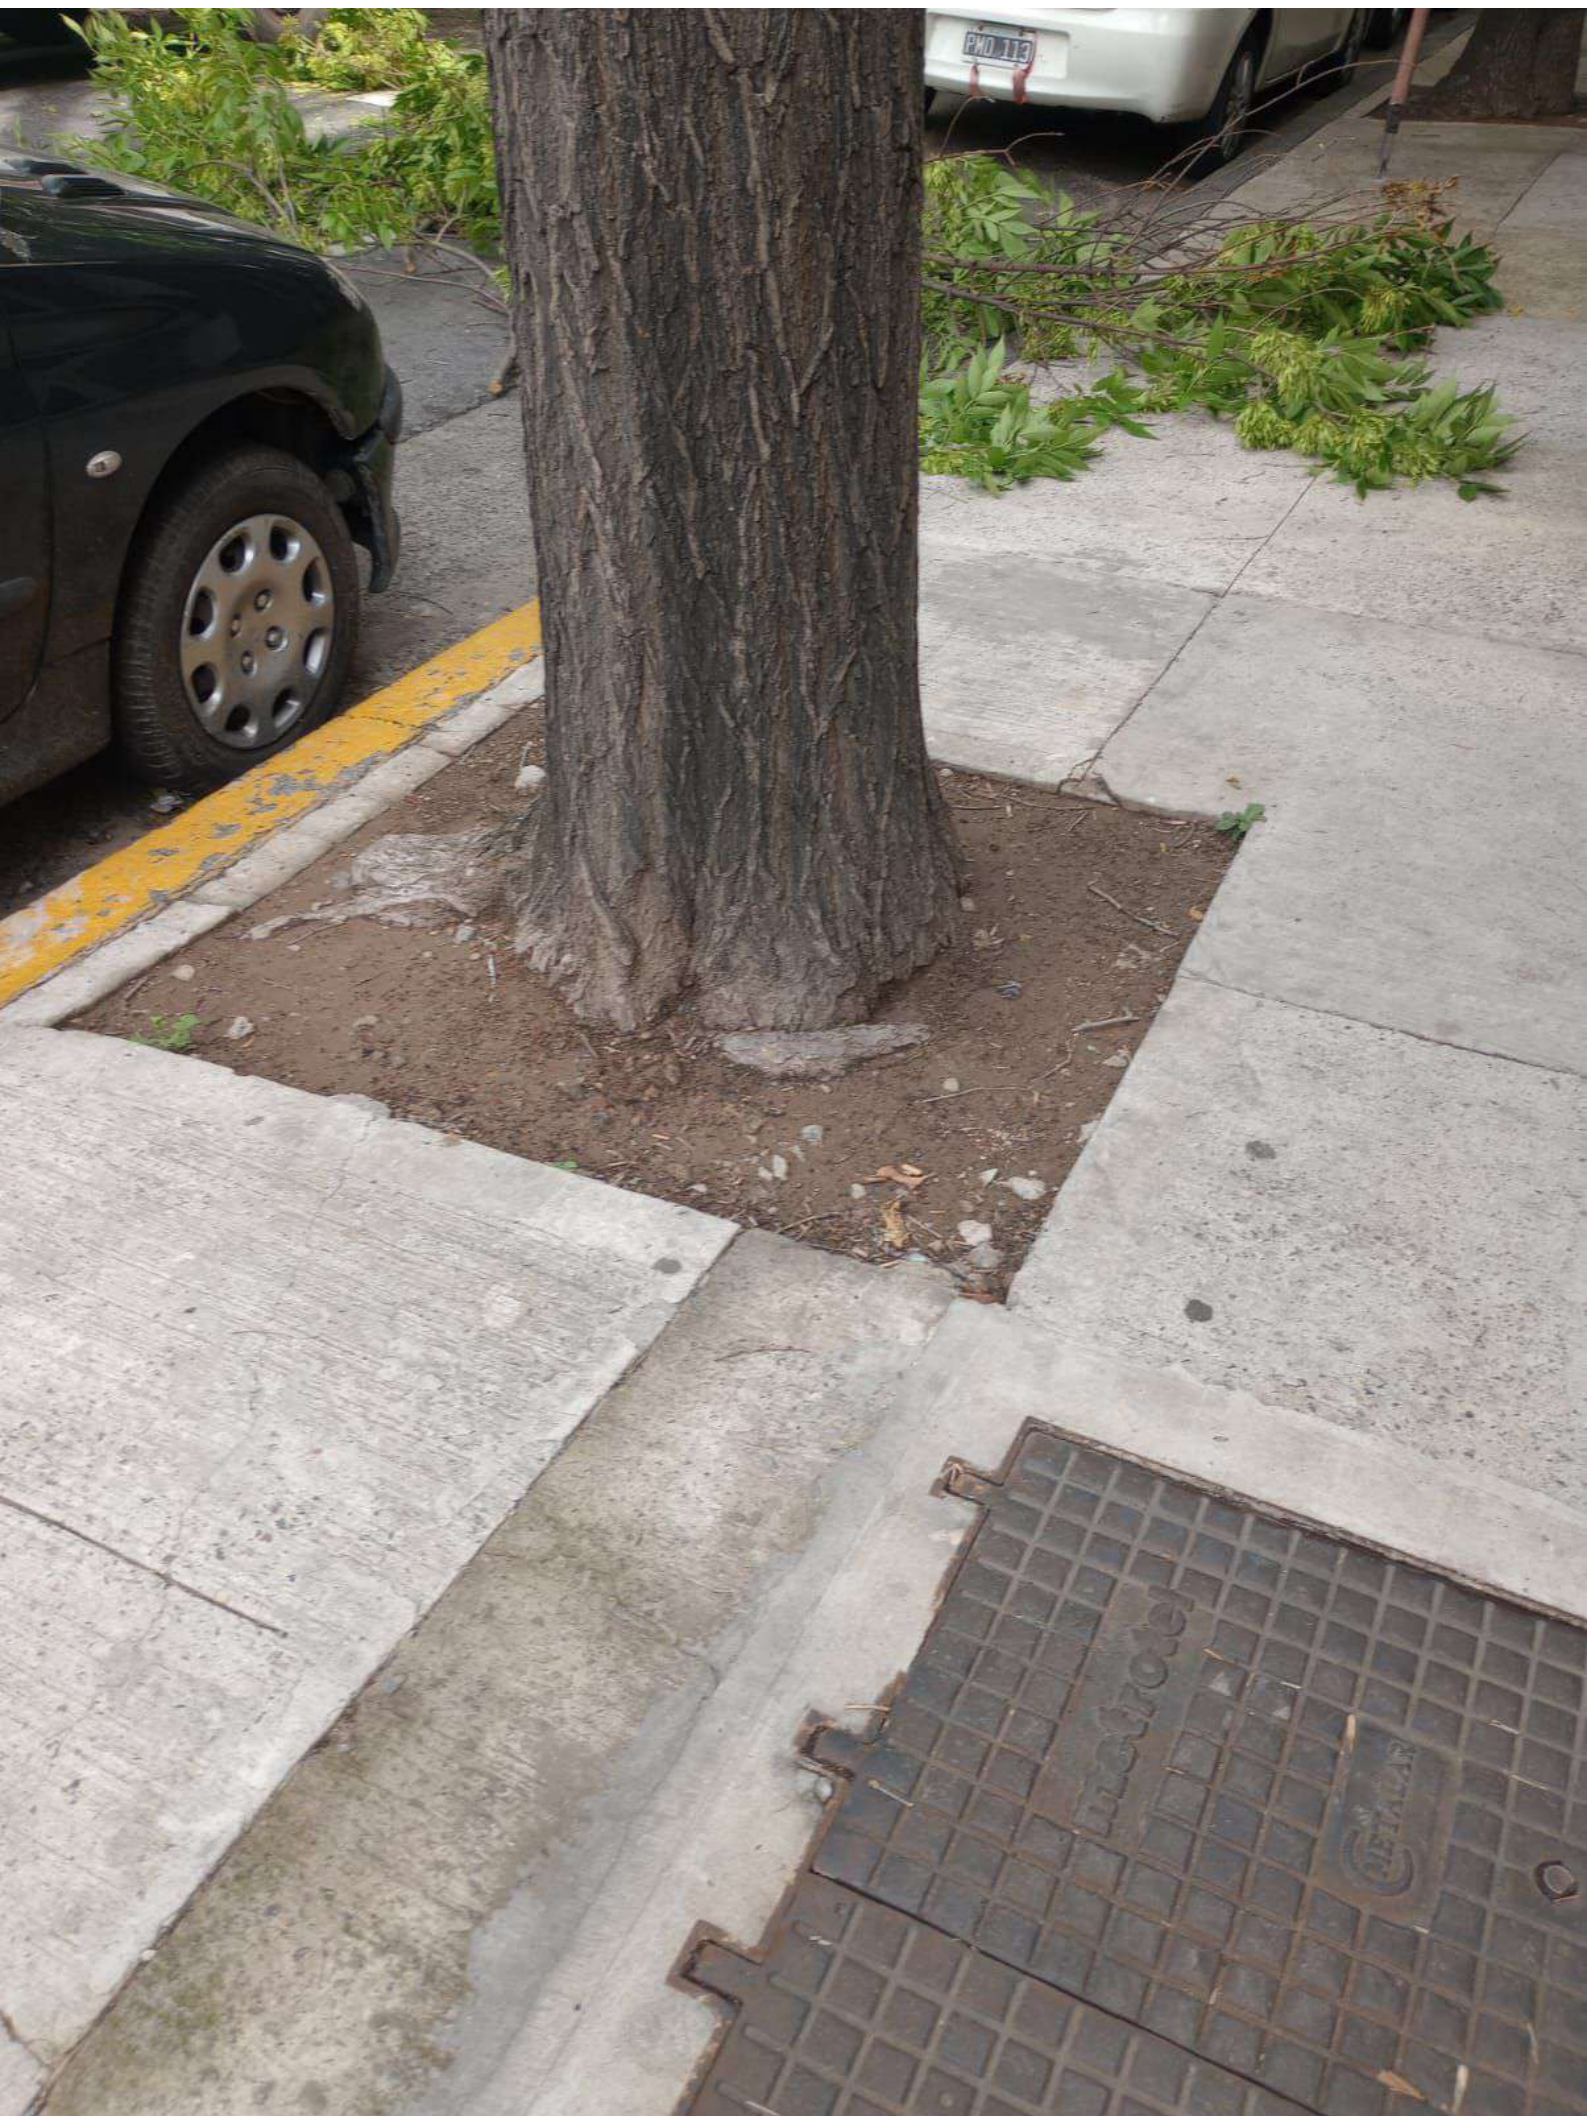
Planilla de Inspección de Árboles

Especie botánica: OLIVUS SP

Calle ALVAREZ

Nº 1311

Altura aprox. (m) 12

DAP (cm) 60

El ejemplar se encuentra seco en pie

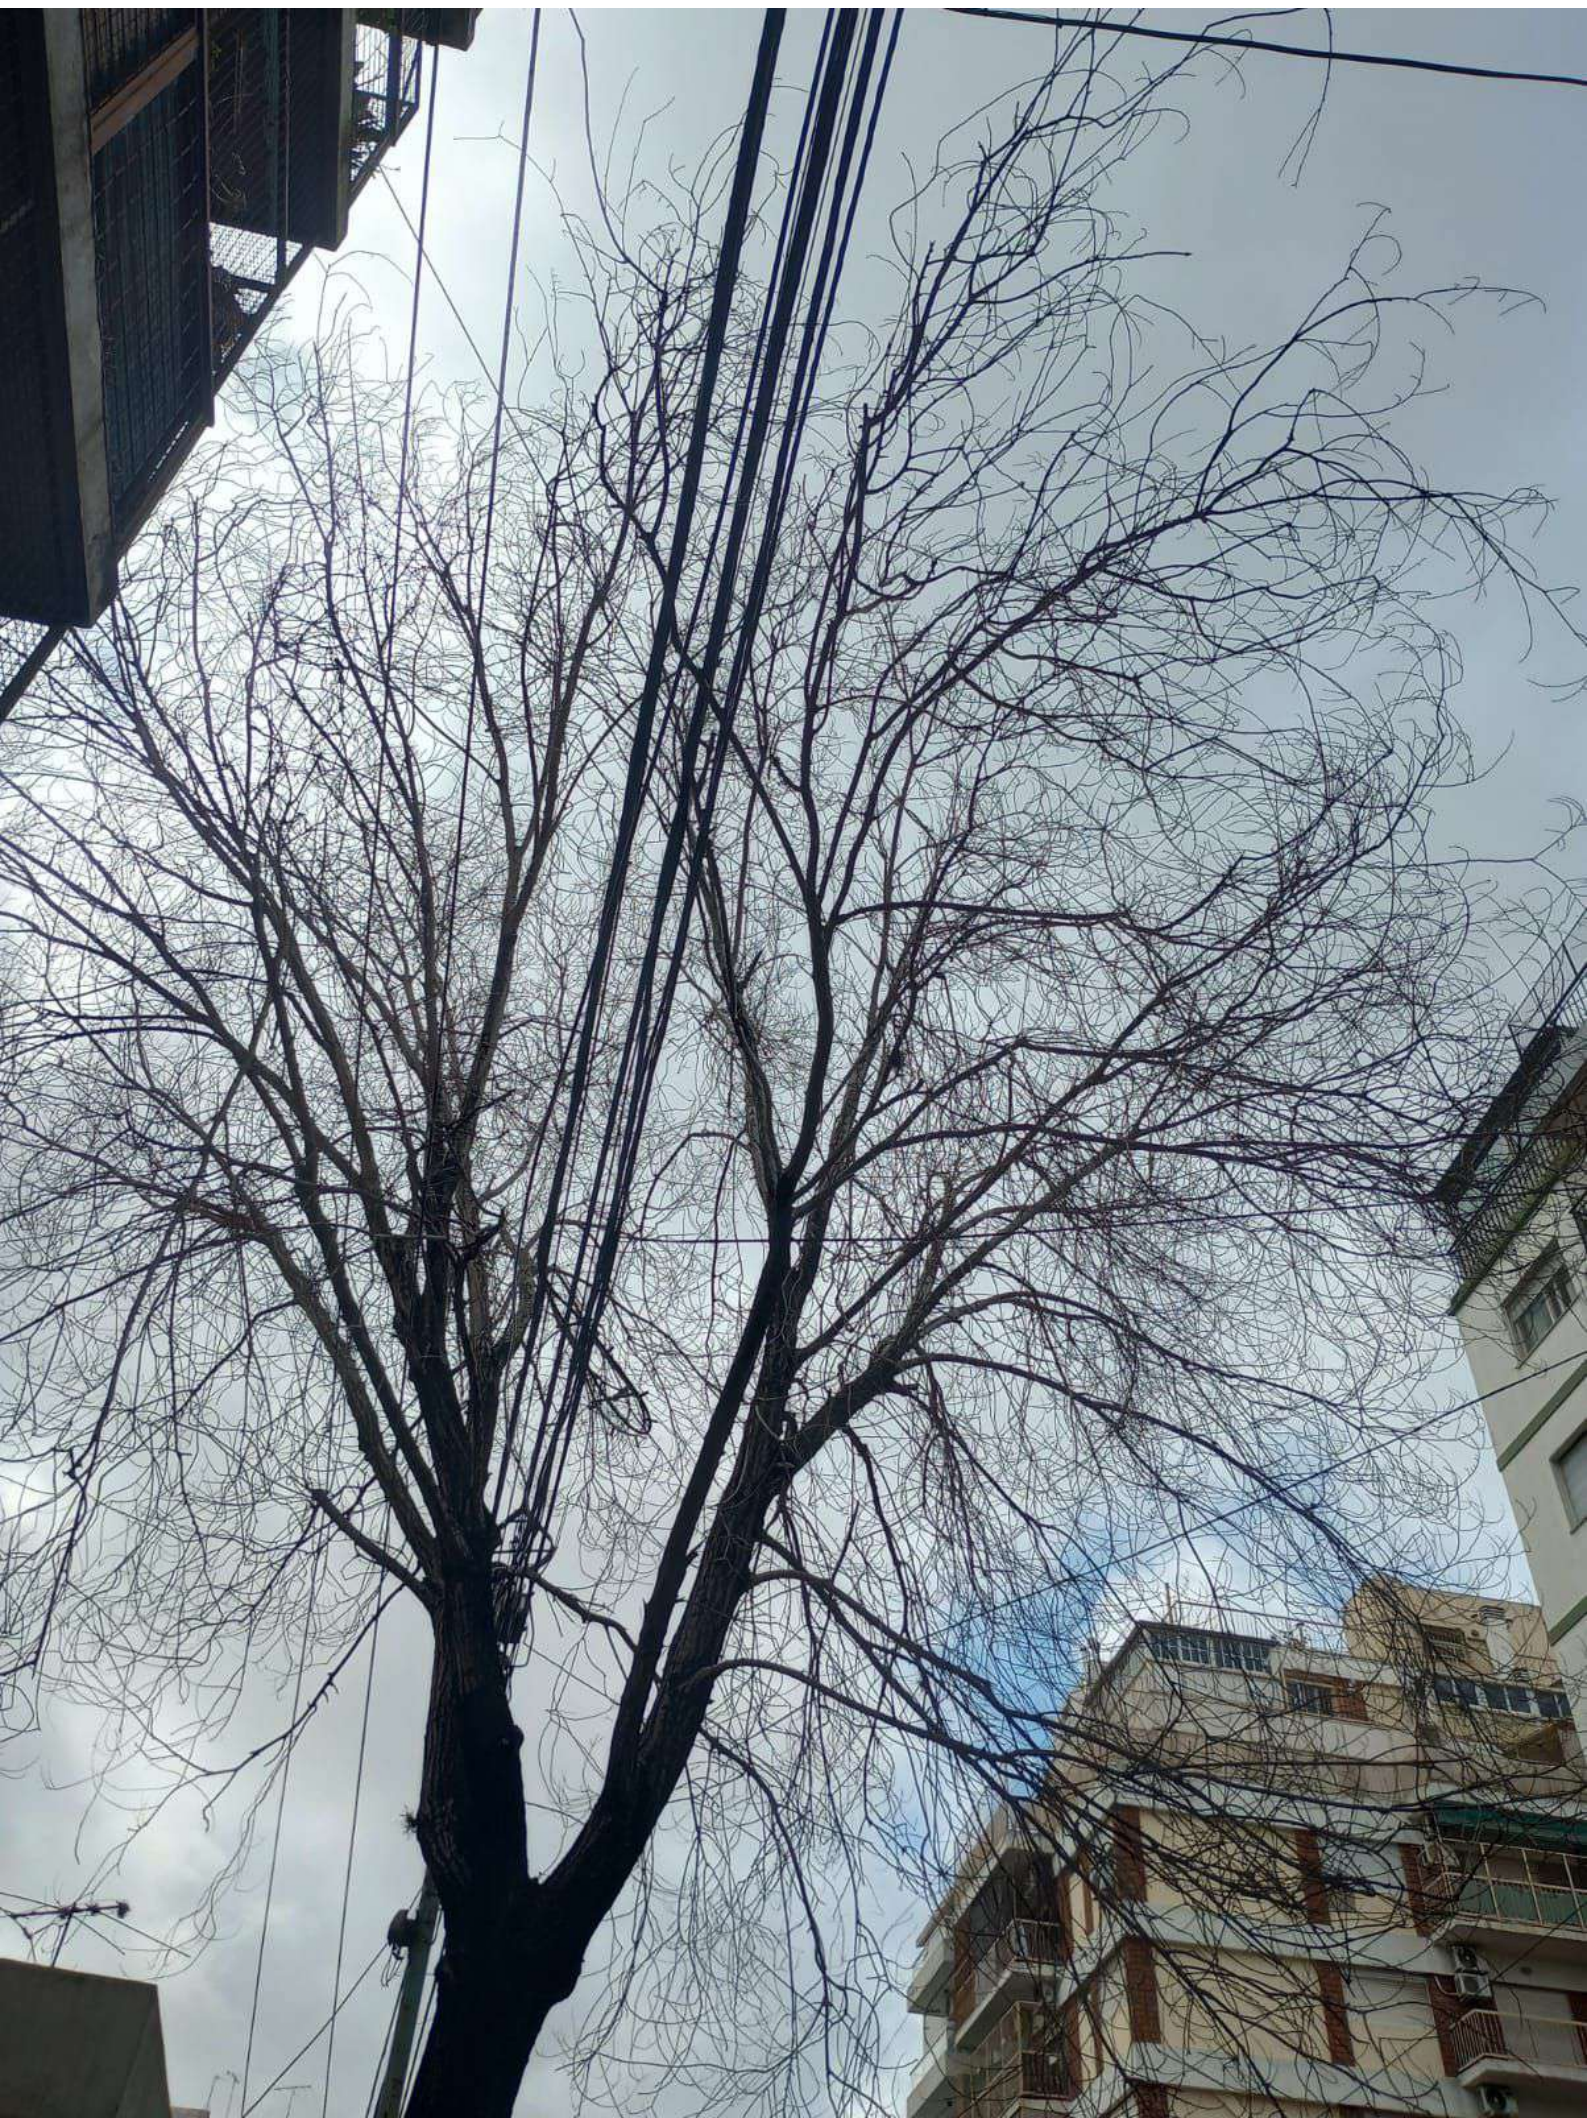
Planilla de Inspección de Árboles

UBICACIÓN DEL ÁRBOL Especie botánica Acer negundo  
Calle Verde N° 336 ☒ Árbol Seco ☐ Árbol Semi Seco
