GOBIERNO DE LA CIUDAD DE BUENOS AIRES

Resolución comunal

Referencia: Autoriza extracción de ejemplares arbóreos N° 4/25 - MANTELECTRIC I.C.I.S.A.-

Planilla de Inspección de Árboles

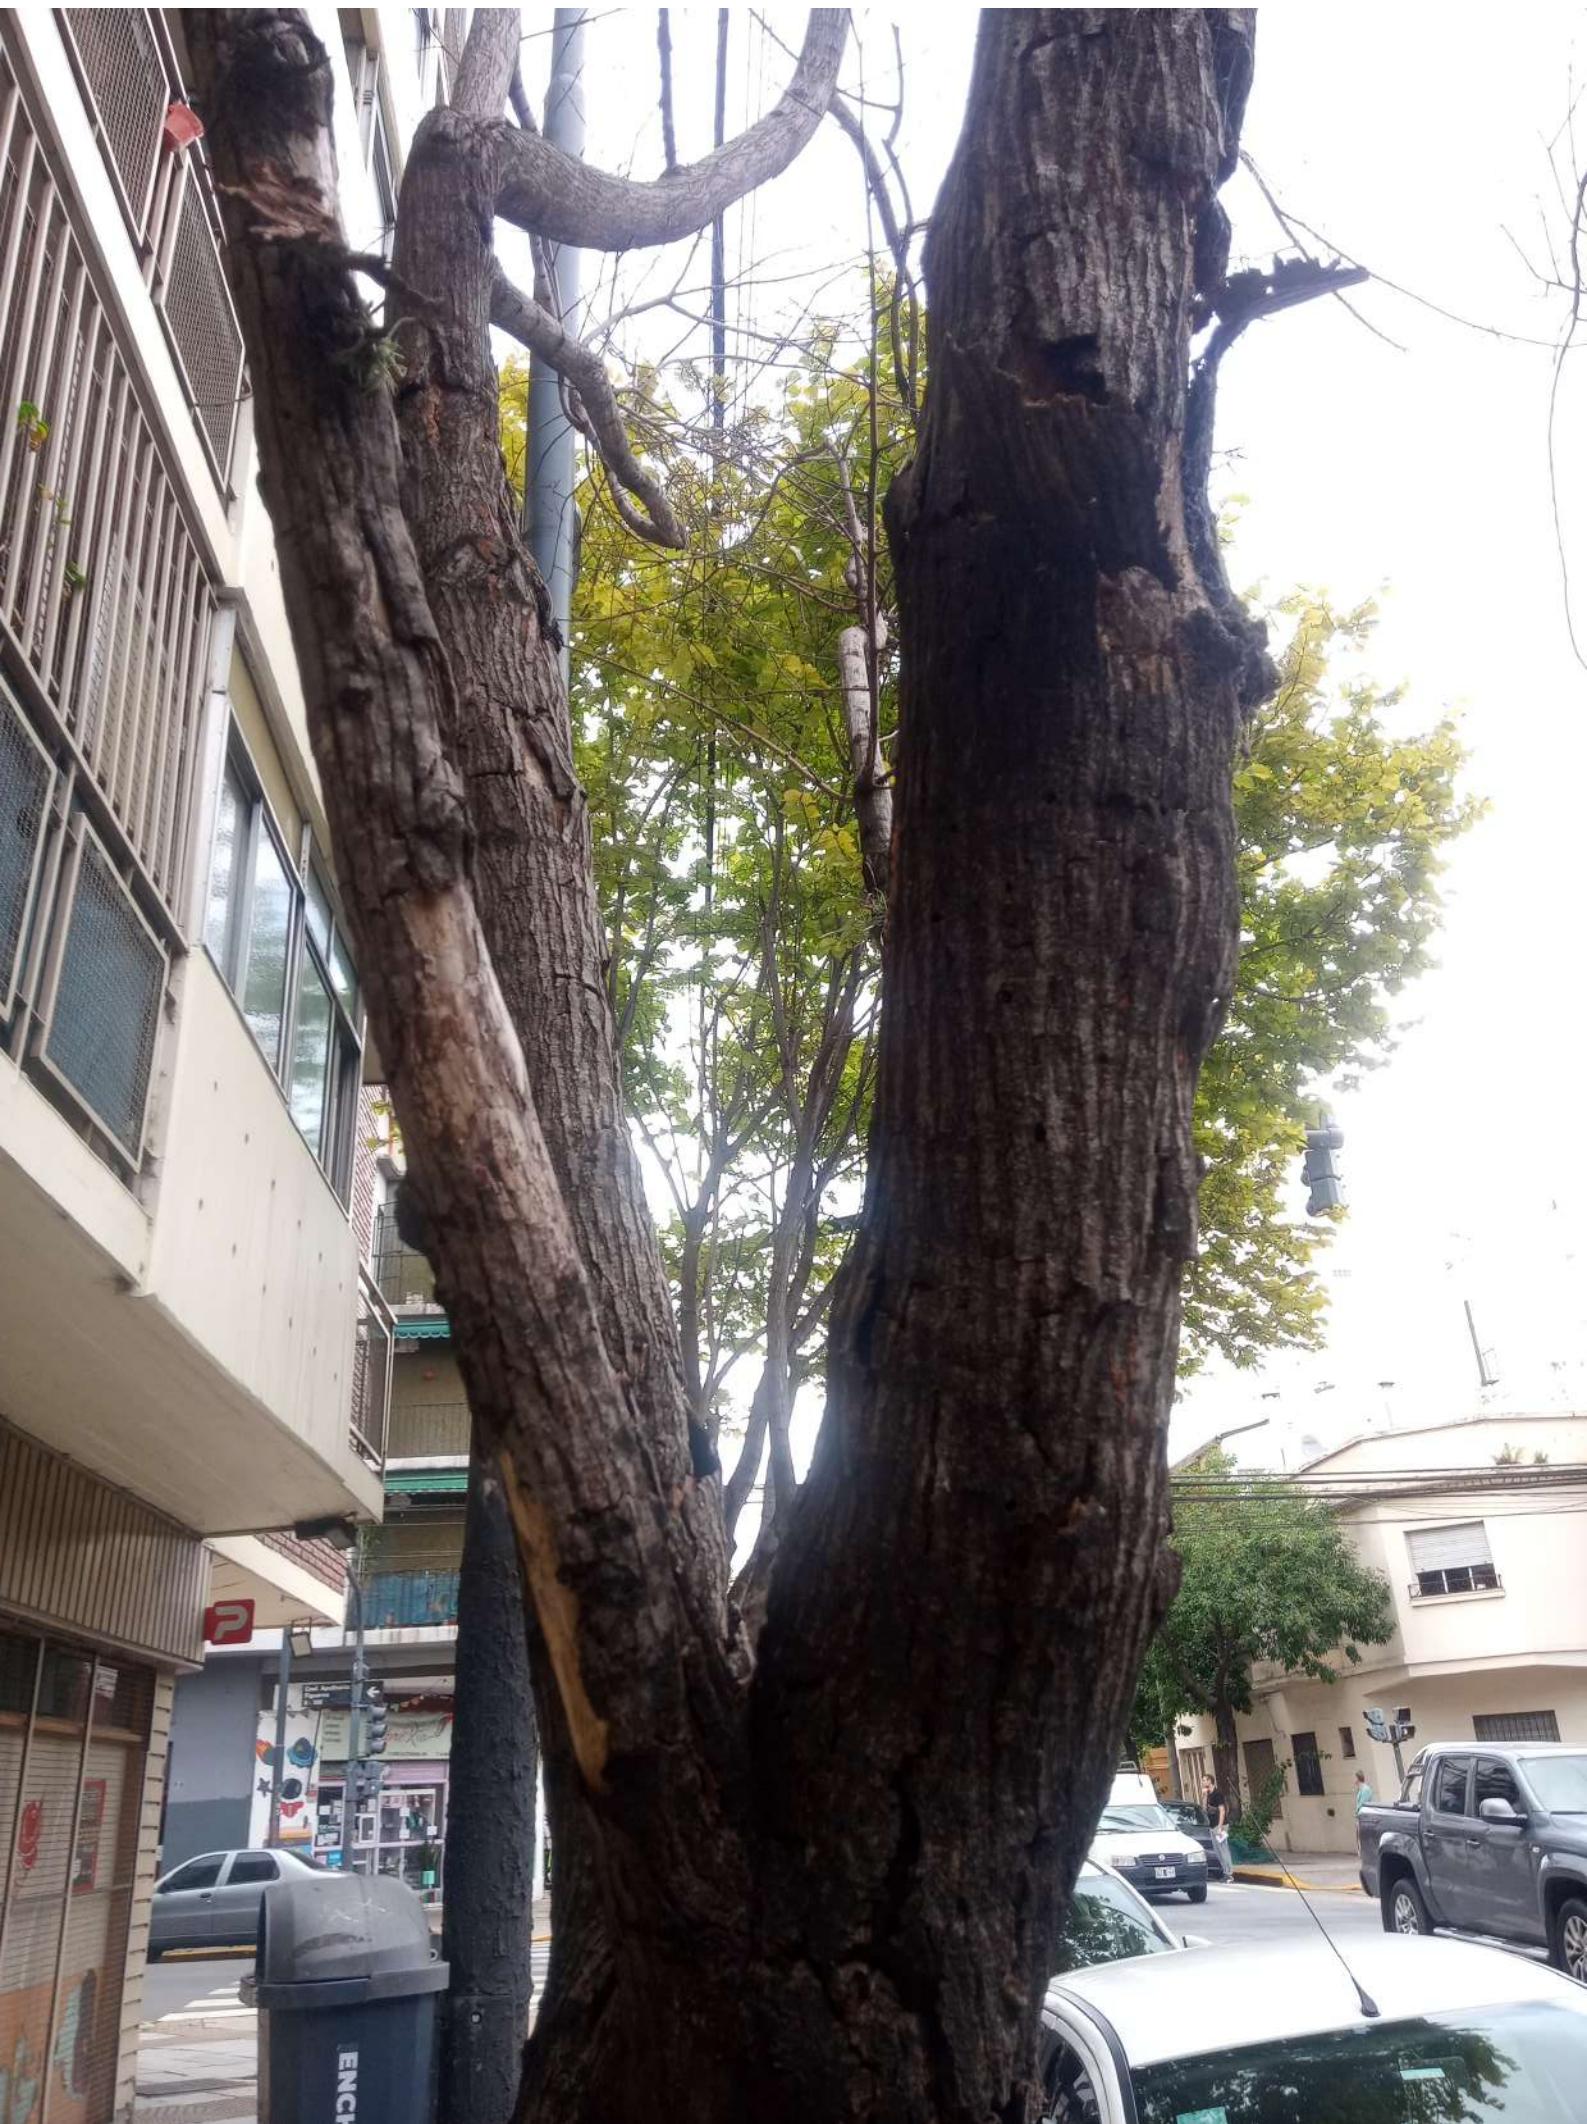
UBICACIÓN DEL ÁRBOL Especie botánica *Ligustrum lucidum (LIGUSTRO)*
 Calle **PAZ SOLDÁN** N° 4924 LD Árbol Seco Árbol Semi Seco

OBSERVACIONES. *El ejemplar se encuentra seco en pie*

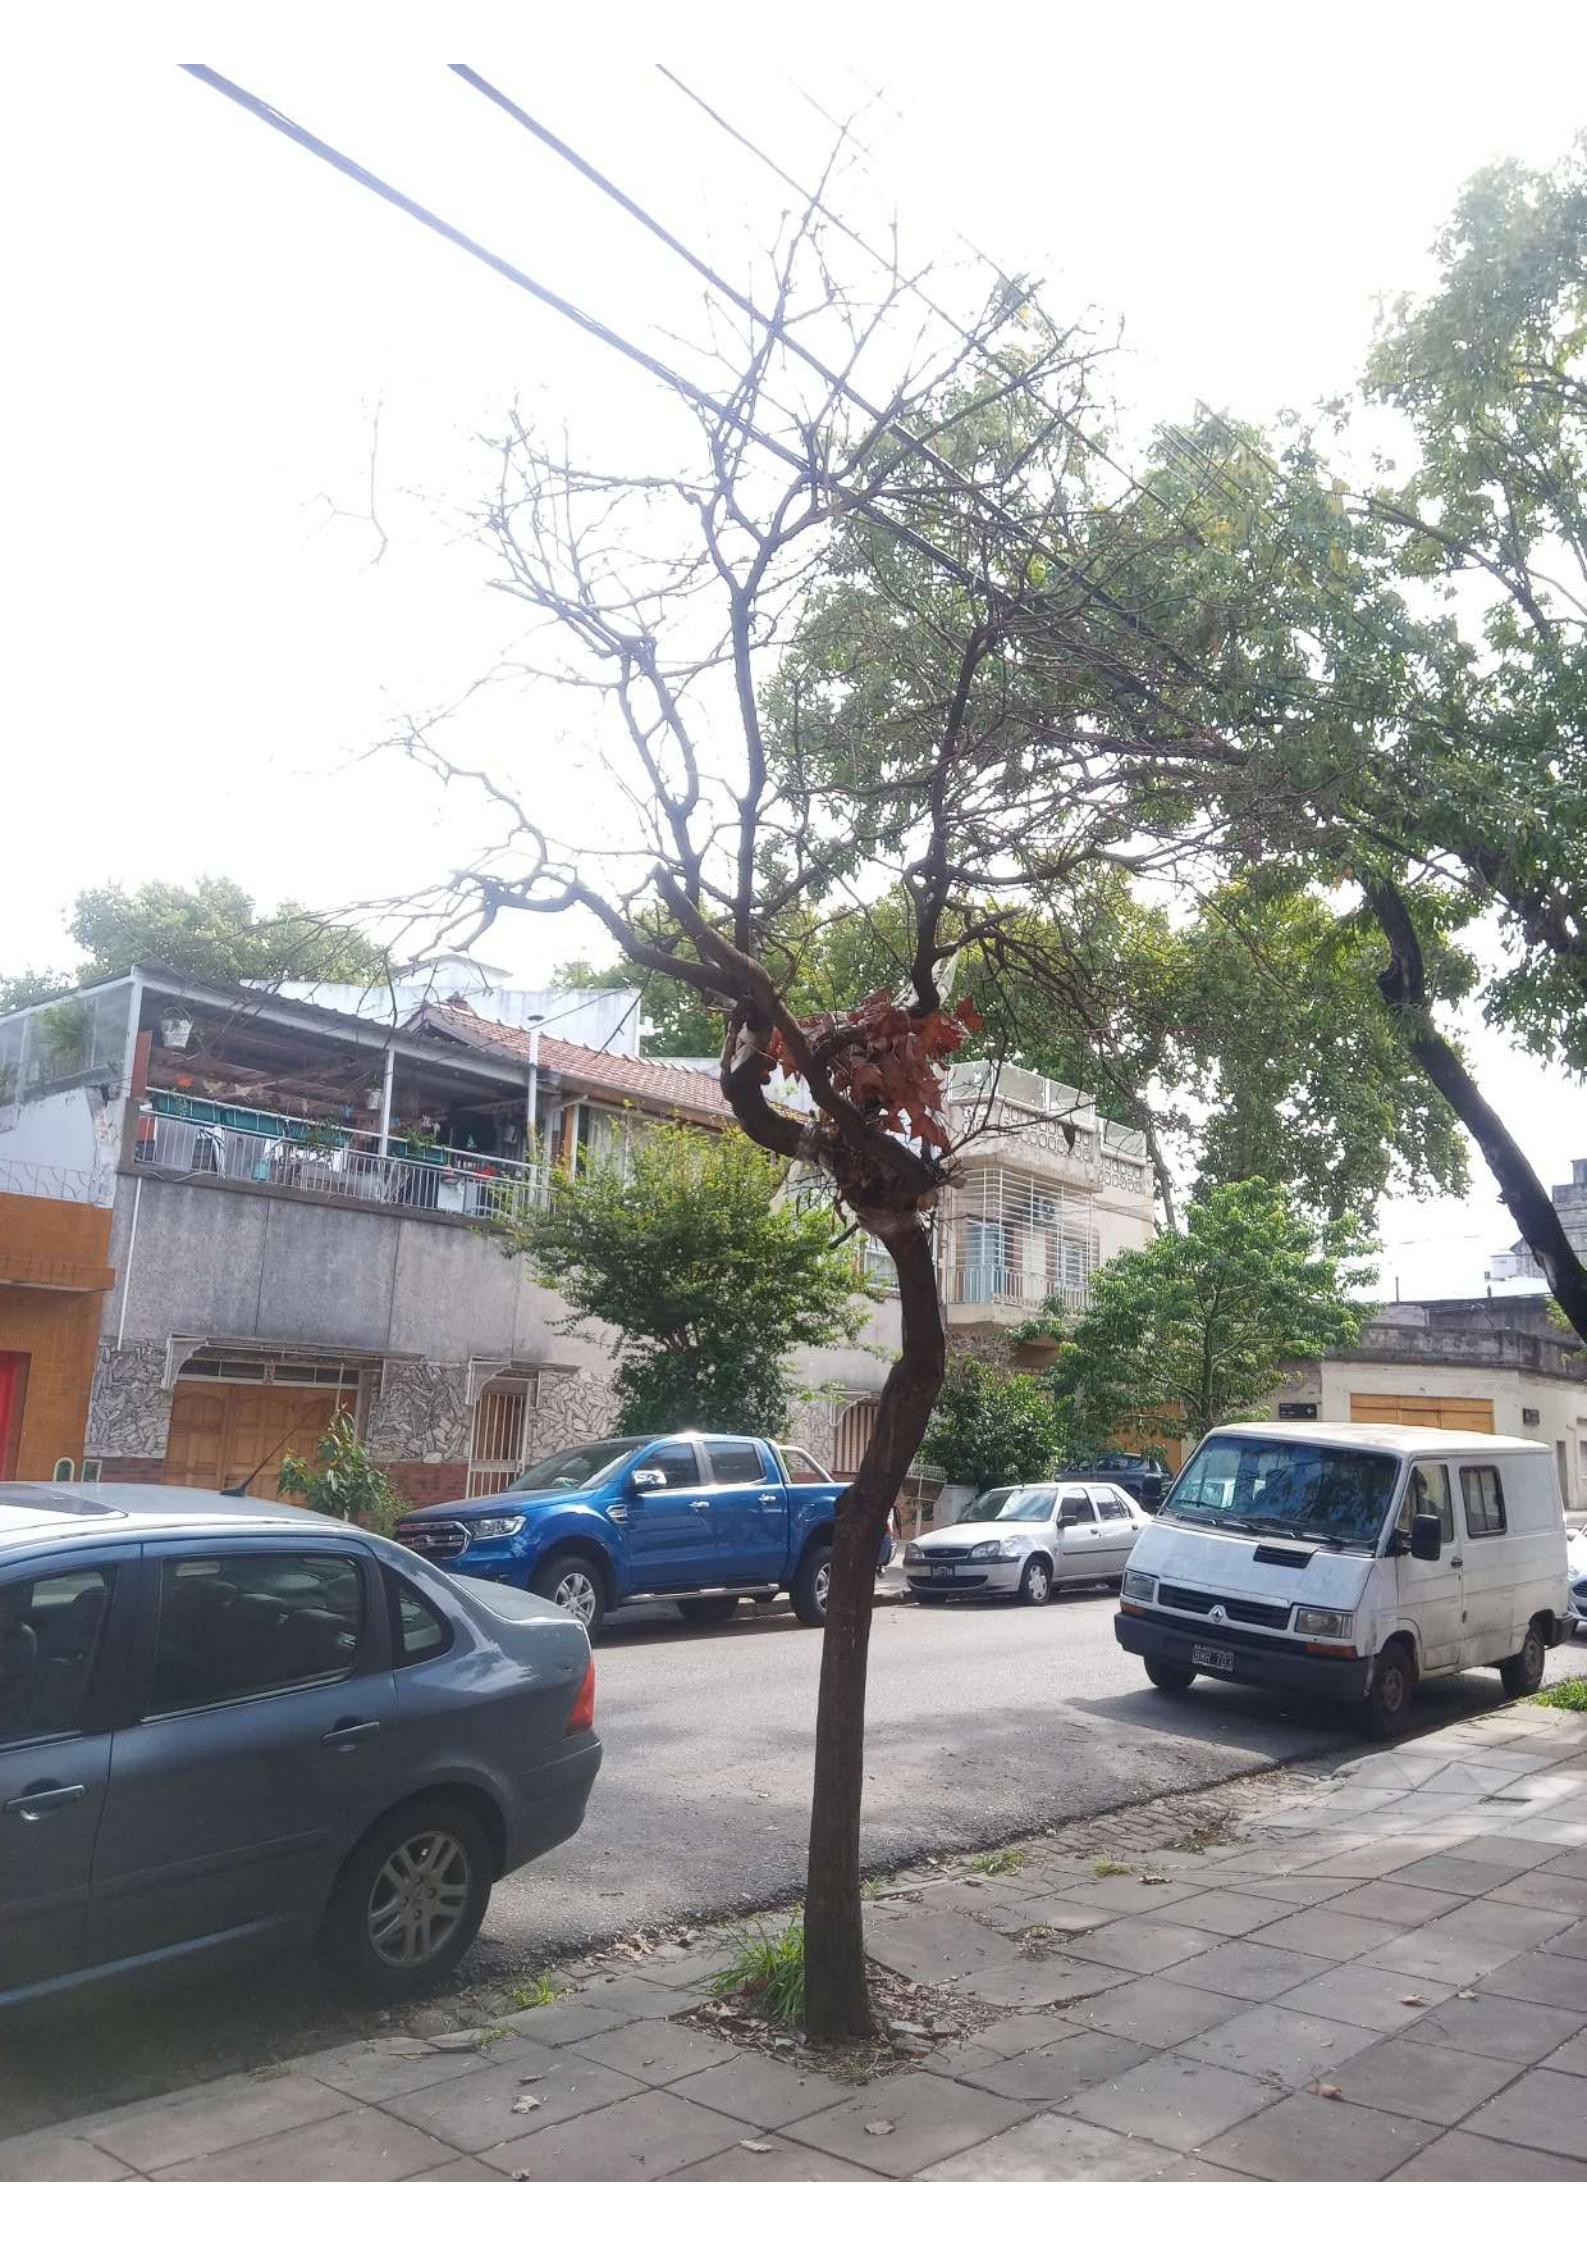
Fraxinus sp. (FRESNO)

Calle ELCANO

Nº 4736 LD2
