Referencia: Autoriza extracción de ejemplares arbóreos N° 6/25 - MANTELECTRIC I.C.I.S.A.-

Planilla de Inspección de Árboles

Referencia: Autoriza extracción de ejemplares arbóreos N° 7/25 - MANTELECTRIC I.C.I.S.A.-

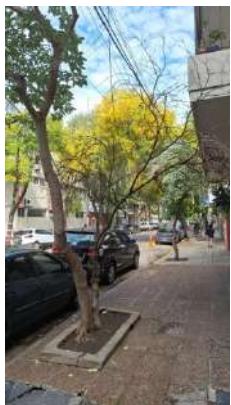
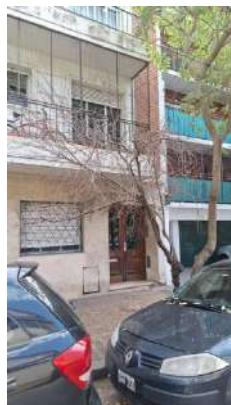
UBICACIÓN DEL ÁRBOL Calle: Teodoro Garcia Nro: 3535

X Árbol Seco Semiseco

X Secas / Secas en las puntas

X Defoliación: Total

Árbol seco.

E: EXTRACCIÓN
