Referencia: Autoriza extracción de ejemplares arbóreos N° 11/25 - MANTELECTRIC I.C.I.S.A.-

ESPECIES - RESOLUCION N º 11/25 (AUTORIZACIÓN)

Referencia: ANEXO RESOLUCIÓN N° 11/25 - AUTORIZACIÓN DE EXTRACCIÓN - MANTELECTRIC.-

Planilla de Inspección de Árboles

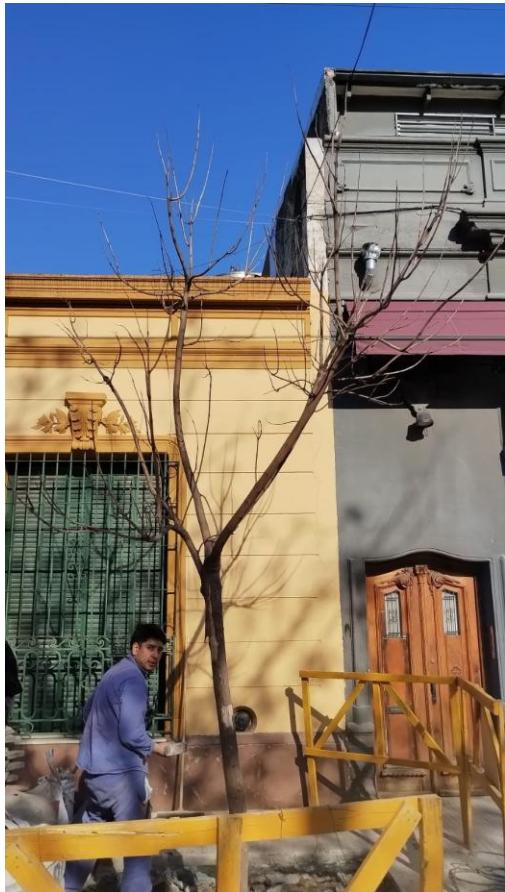
El ejemplar se encuentra ubicado en una zona de alto tránsito peatonal y vehicular. Presenta una **cavidad de grandes dimensiones en la zona de inserción de las ramas primarias**, lo que compromete la estabilidad estructural de la copa. La cavidad se extiende hacia la base del fuste, donde se observan **signos de deterioro en la corteza y la albura**, lo cual indica una posible degradación interna del tejido leñoso y un riesgo significante asociado a fallas mecánicas.
