## GOBIERNO DE LA CIUDAD DE BUENOS AIRES

### Resolución Presidencia Junta Comuna

**Referencia:** RESOLUCION EXTRACCION ARBÓREA. ACTAS 7778 Y 7779. COMUNA 9

**Referencia:** RESOLUCION EXTRACCION ARBOREA. ACTAS 7780 A 7809. COMUNA 9

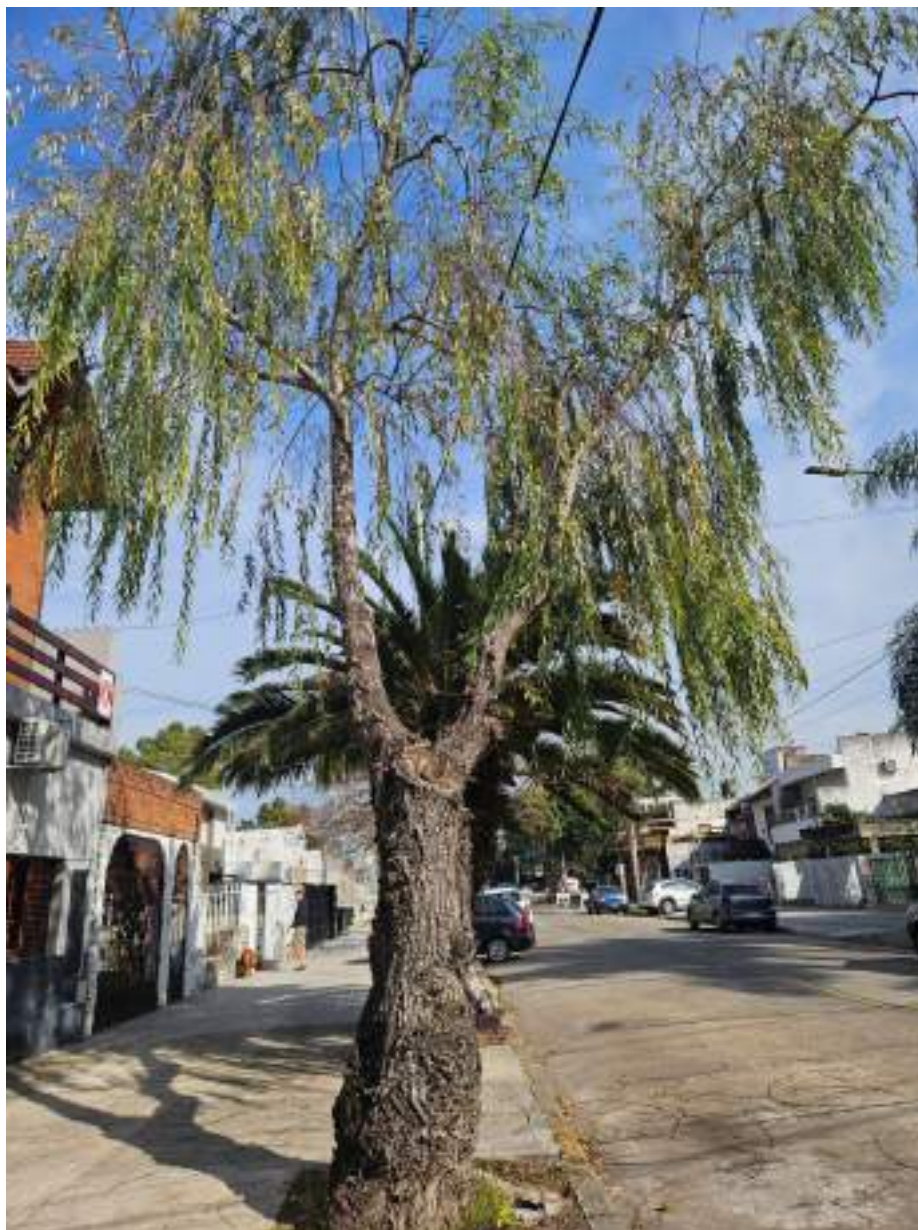
Calle ERCILLA 7606

EL ÁRBOL PRESENTA UNA INCLINACIÓN DE 15° HACIA LA VEREDA.

DESCORTEZAMIENTO Y RUBRICACIÓN CON AHUECAMIENTO DEL FUSTE.

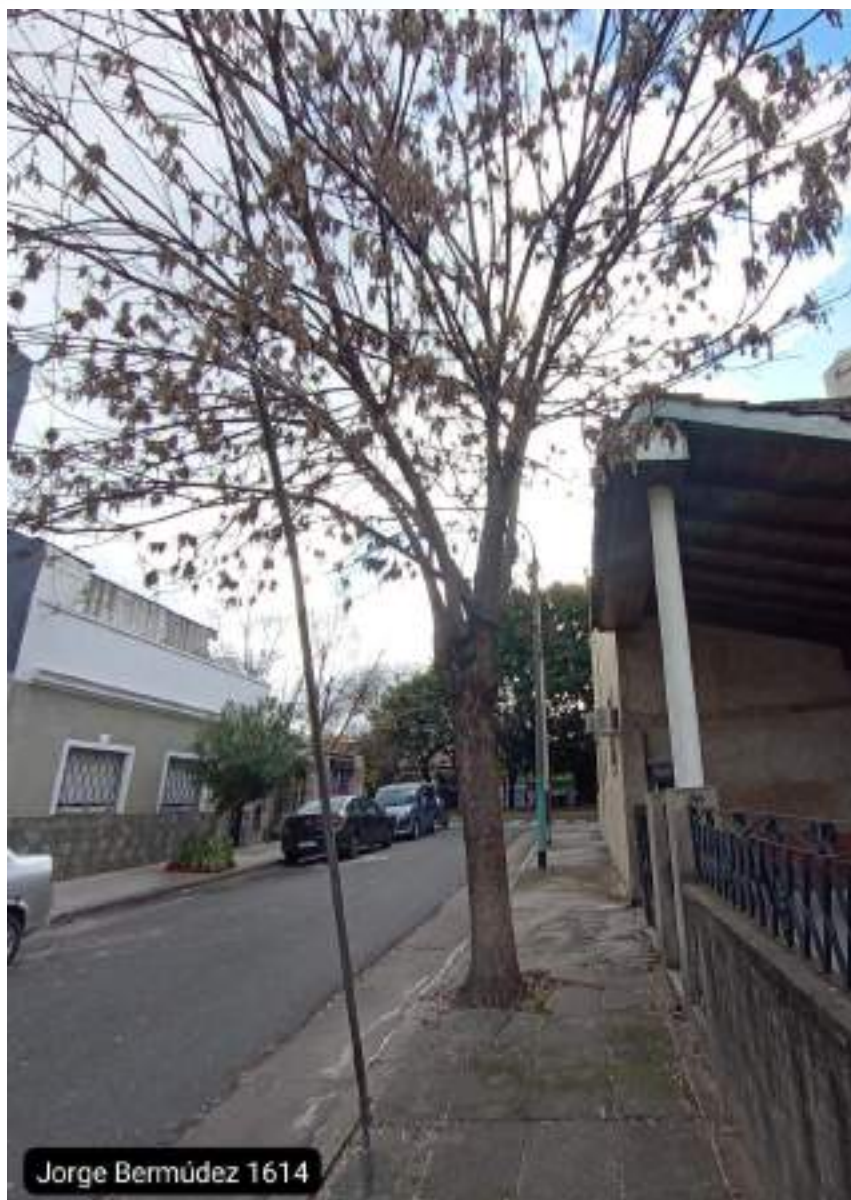
Calle BERMUDEZ, JORGE 1614

Especie no apta para arbolado viario  
(raíces superficiales agresivas) en vereda de 1,80m de  
ancho, produciendo múltiples roturas.  
Post extracción dejar plantera de 0,80 x 1,20 y reparar  
4 m2 de vereda (VGA)

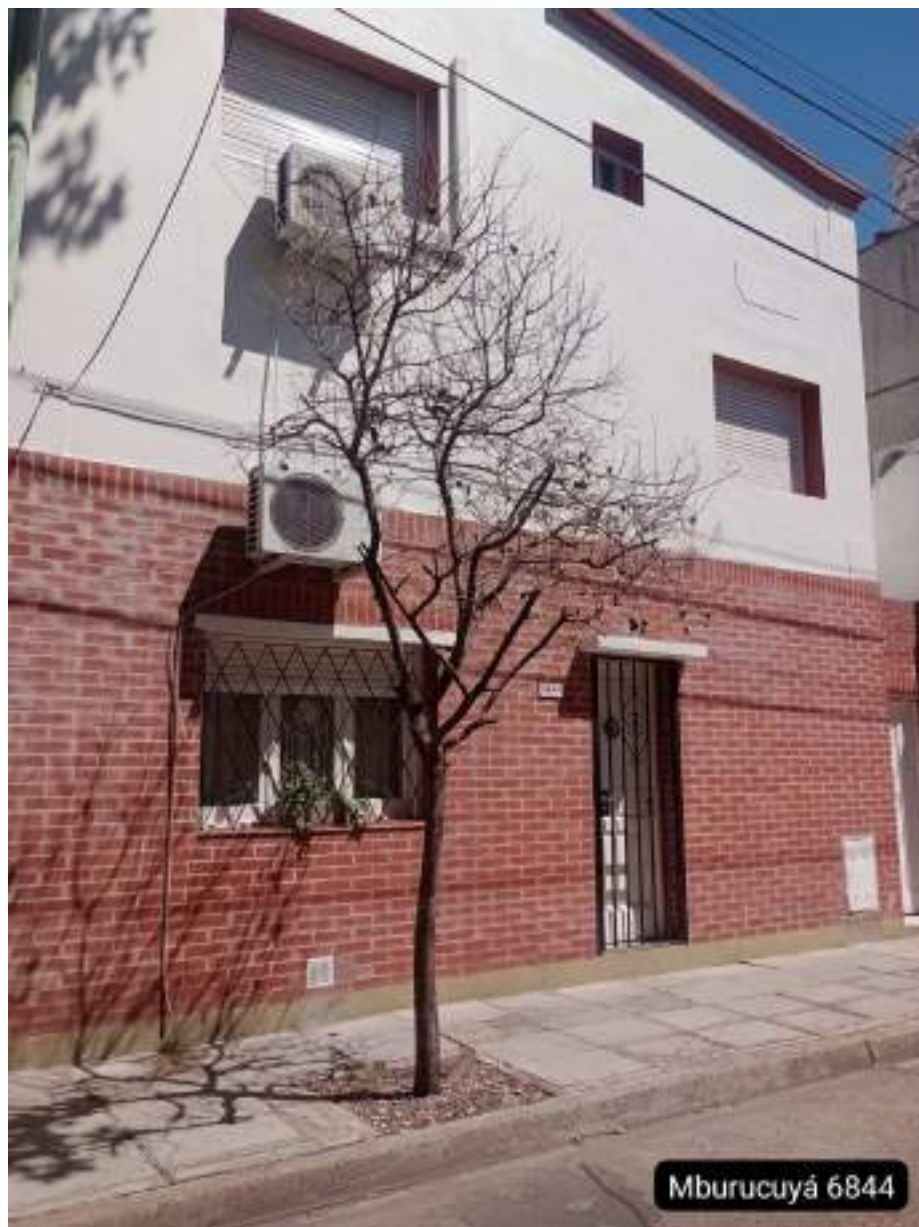
MBURUCUYA 6844

Fuste con importante grieta horizontal, fisuras en el fuste. Se encuentra semiseco y la arquitectura de la copa está deformada. No es posible una poda para corregir y disminuir el riesgo. Extraer y cerrar plantación ya que no es apta por luminaria muy cercana. Mide 1.20 m x 1.20 m.

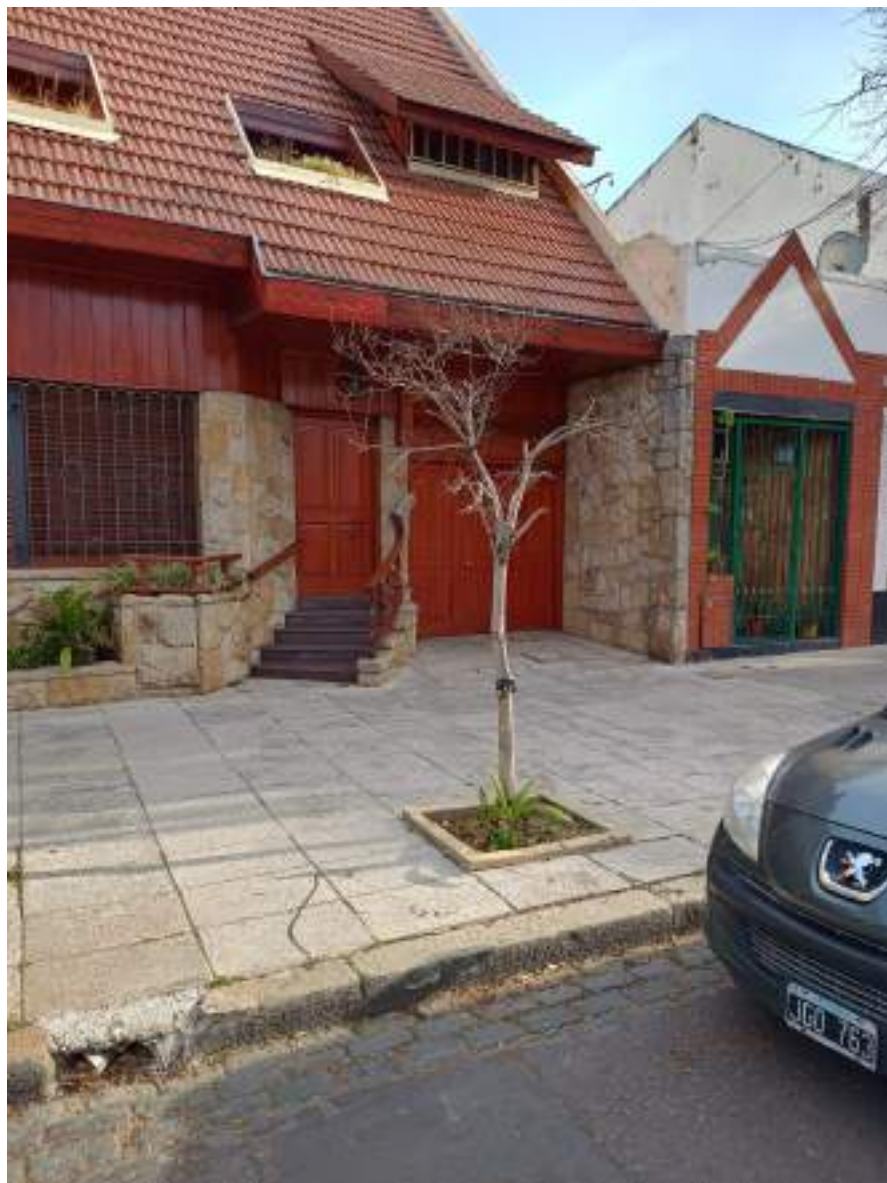
Calle PIERES 1089

OBSERVACIONES Arbol seco en pie, parcialmente descortezado, con fructificaciones fúngicas en fuste y grietas.

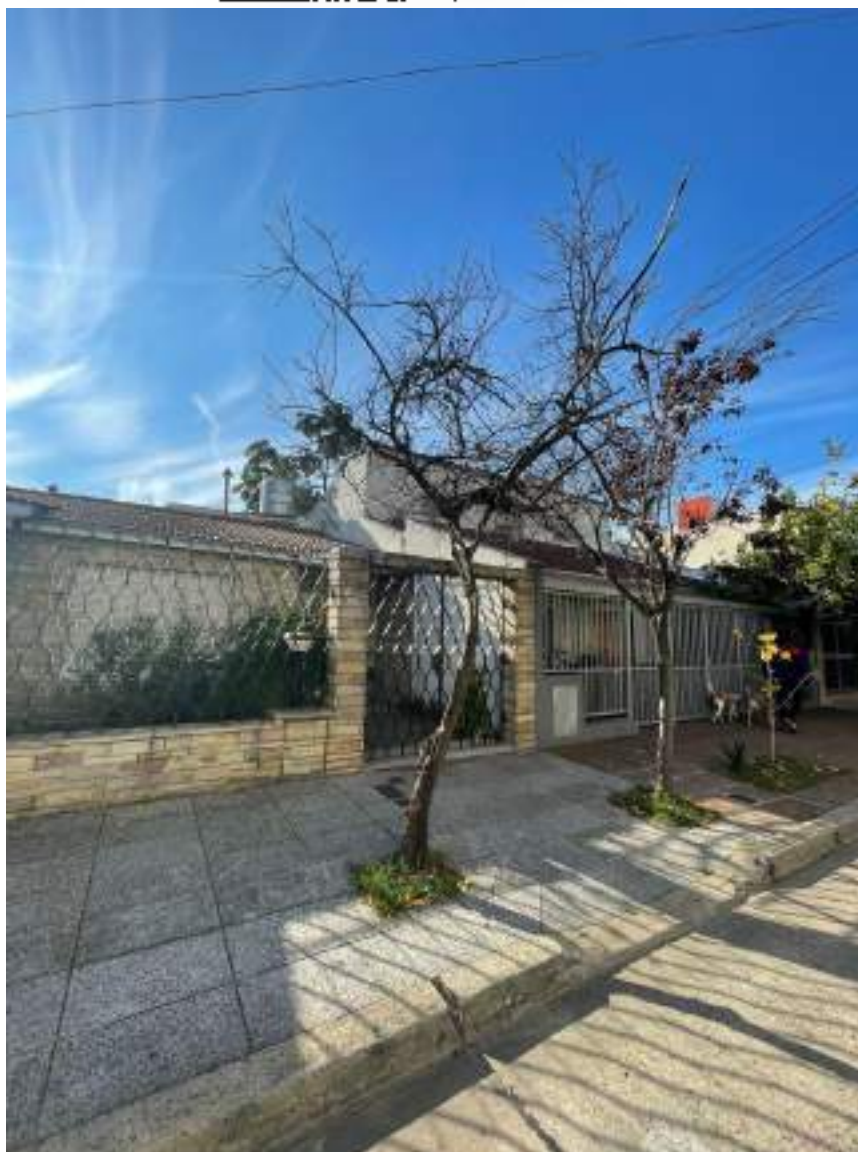
Calle SALADILLO 1630 L.D

**OBSERVACIONES:** Especie no apta para arbolado viario, con raíces muy agresivas. Actualmente genera desniveles en vereda y daños severos en el interior de la propiedad. Post. extracción cerrar plantera por no apta (espacio reducido entre dos garajes) y Reparar vereda (8 m2 de 64 P6 en total)

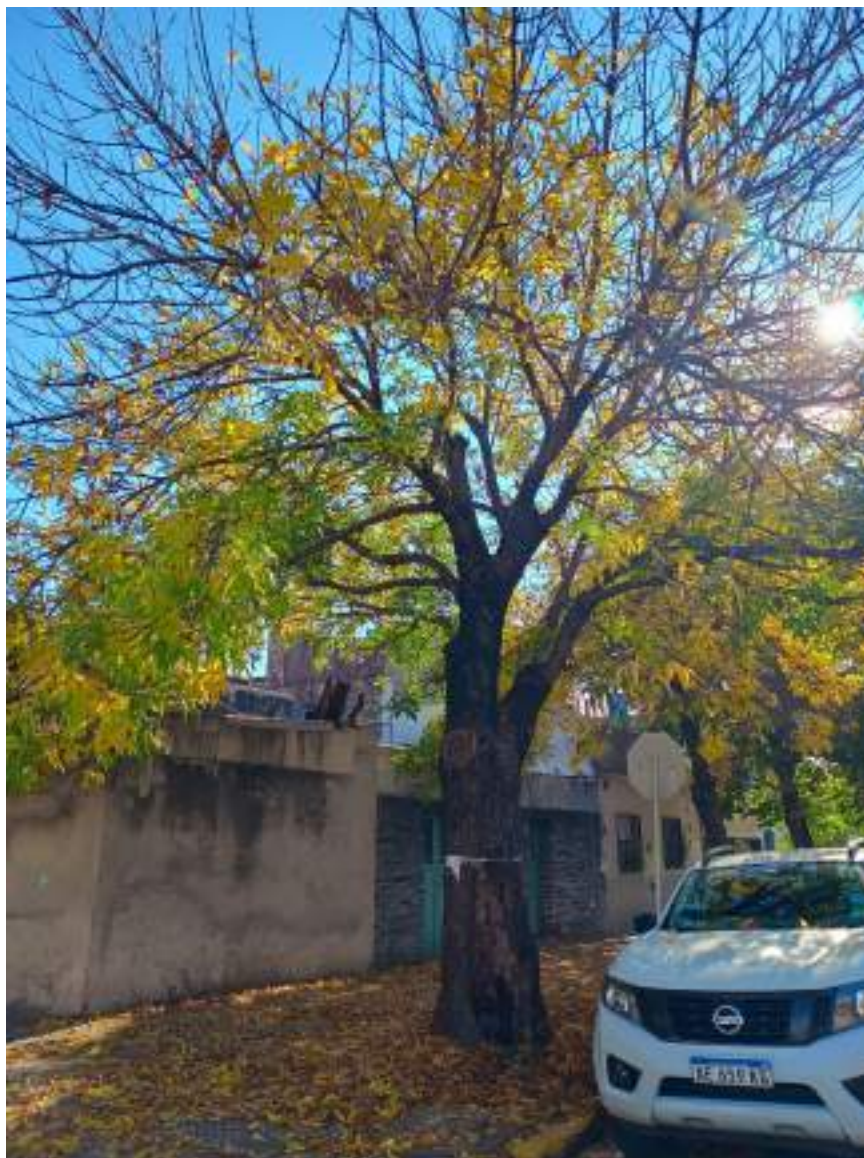
Calle TAPALQUE 5593 L.A

**OBSERVACIONES** Descomposición avanzada de fuste (pudrición cúbica), descortezado ~~en~~ y grietas longitudinales. Descopado y rebrotado (múltiples brotes epicórmicos). Decaimiento generalizado. Post extracción: Cerrar plantera elevada en polígono de seguridad (1,50 m2 de HA).

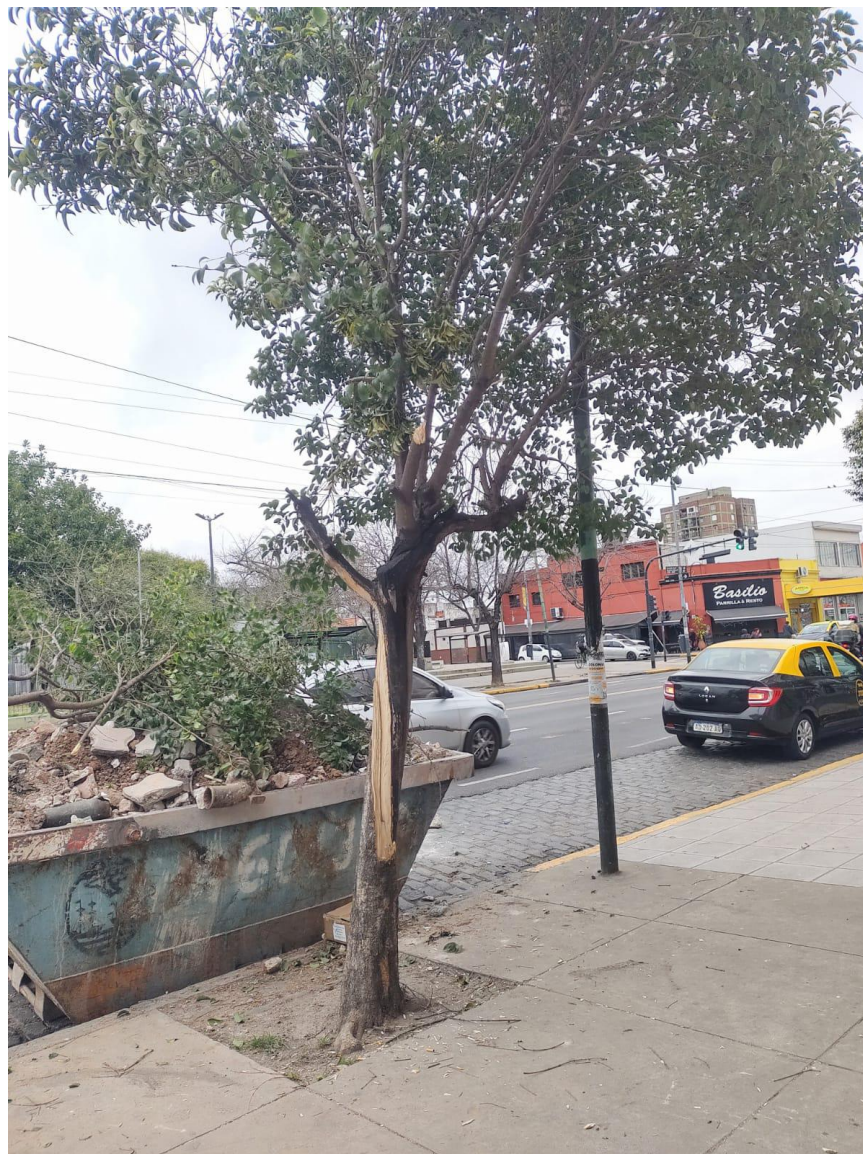
Calle ALBERDI, JUAN BAUTISTA AV. 6353

Programada. ejemplar con deterioramiento, desbalanceo de copa, ramas principales muertas, cavidades grandes en la inserción de estas. Se tocan y se coordinan planteros a 1,2m de la vereda hacia la (1,2m - 4,8m ancho) y se repara vereda (baldosa) pedida bajo 60x40 : 12m².
