**Planilla de Inspección de Árboles**

Aviso: S00421451/24

Arme: 4 0 8 0 5 4 7 5 7

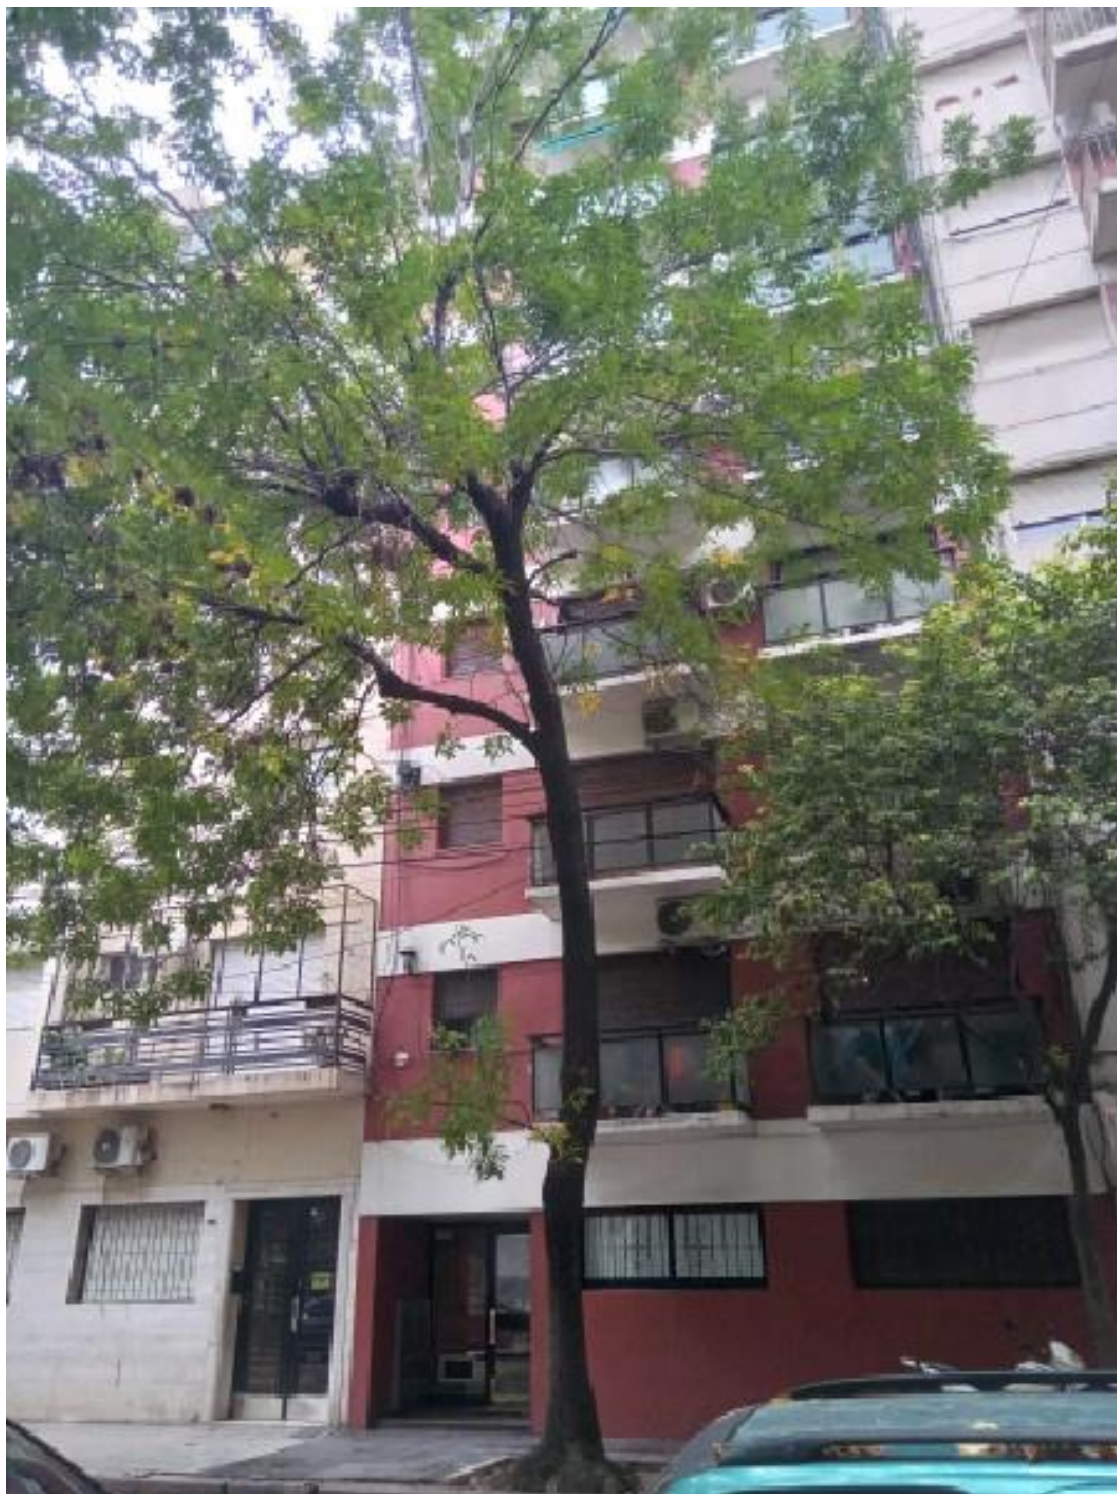
Calle ..... Ecuador 1135 EX.....

Altura aprox. (m) 15 DAP (cm) 64 Inclinação SI/NO ☐ Mayor a 40° ☒ Menor a 40°Orientación de la inclinación ☒ Hacia la calle ☐ Hacia la propiedad ☐ Hacia el largo de la vereda☐ Descopado ☐ Descopado y brotado ☒ Copa desbalanceada

☐ Fructificaciones fúngicas ☐ Codominancias ☒ Chorreados

☐ Tocones☐ Excesivas / Cruzadas☒ Con mal ángulo de inserción☐ Quebradas / Fisuradas☒ Secas / Secas en las puntas☒ Bajas☒ Codominancias☐ Con cavidades / Tumores / Cancros☒ Que invaden espacio aéreoHOJAS ☐ De coloración anormal ☐ Defoliación Total ☐ Con signos de insectos ☐ Con manchas foliares☐ Defoliación Parcial Síntomas de enfermedades

☐ Formación☒ Balanceo

☒ Eliminar interferencias☒ Limpieza☐ C: EXTRACCIÓN☐ Superficial☐ Adecuación al sitio☐ Aclareo☐ E: TRASPLANTE☐ Profunda☒ Regulación de estructura☐ Refaldado☐ D: TRATAMIENTO SANITARIO☐ Terciado
