# Planilla de Inspección de Árboles

| ORDEN NRO: 408054745 | | CLASE DE ORDEN: ARME - Arbolado - Orden de Medición | | | | FECHA DE ENTRADA: 12.06.2024 | | | | | | | | | <b>Buenos Aires Ciudad</b> | |

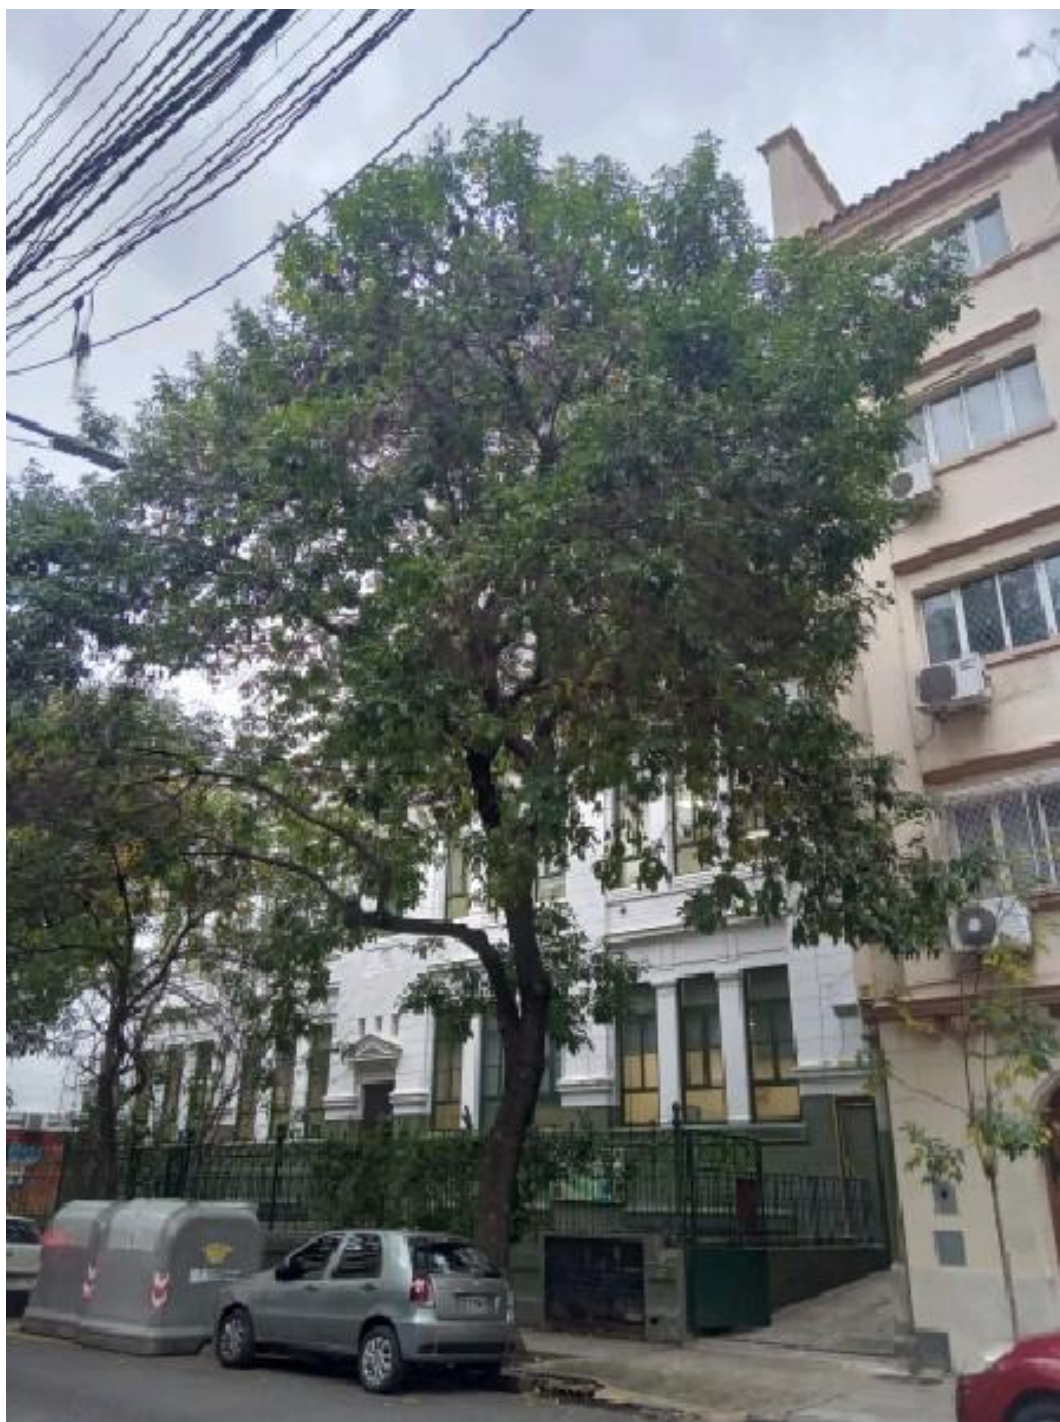
Calle .....Ecuador.1168....

Altura aprox. (m) 12 DAP (cm) 45 Inclinación: SI ☒ NO ☐ Mayor a 40° ☐ Menor a 40°Orientación de la inclinación ☐ Hacia la calle ☐ Hacia la propiedad ☐ Hacia el largo de la vereda☐ Descopado ☐ Descopado y brotado ☐ Copa desbalanceada

☐ Fructificaciones fúngicas ☐ Codominancias ☒ Chorreados

☐ Tocones☐ Excesivas / Cruzadas☒ Con mal ángulo de inserción☐ Quebradas / Fisuradas☒ Secas / Secas en las puntas☒ Bajas☒ Codominancias☐ Con cavidades / Tumores / Cancros☐ Que invaden espacio aéreoHOJAS ☐ De coloración anormal ☐ Defoliación Total ☐ Con signos de insectos ☐ Con manchas foliares☐ Defoliación Parcial Síntomas de enfermedades

☒ Eliminar interferencias☒ Limpieza☐ C: EXTRACCIÓN☐ Superficial☐ Adecuación al sitio☐ Aclareo☐ E: TRASPLANTE☐ Profunda☐ Regulación de estructura☐ Refaldado☐ D: TRATAMIENTO SANITARIO☐ Terciado
