CHILE 2905

| <br>G.C.B.A. | | GOBIERNO DE LA CIUDAD DE BUENOS AIRES<br>PLANILLA DE INSPECCIÓN VISUAL BÁSICA | | | | Fecha: 4/7/2023 | |

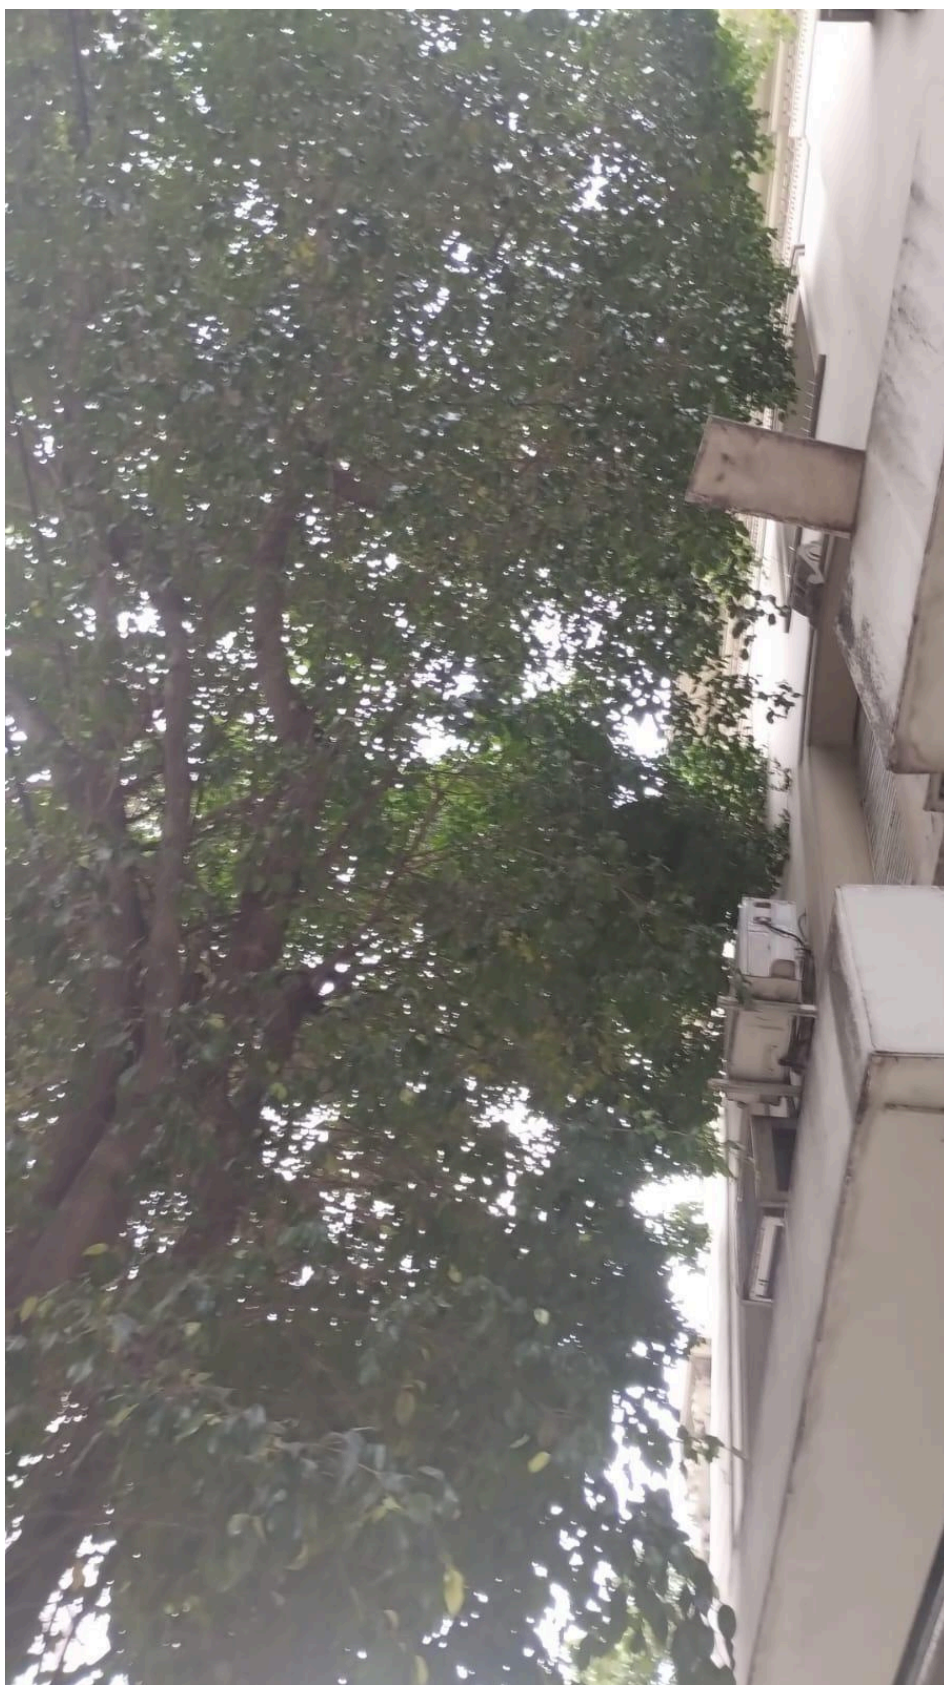
ANTES

| Ramas que invaden espacio aéreo | | | | | |
| <div>Oficio Reclamo original chapa 1916 por ramas que invaden propiedad privada . Se realizó en el día de la fecha poda de despeje y ramas bajas.</div> | | | | | |

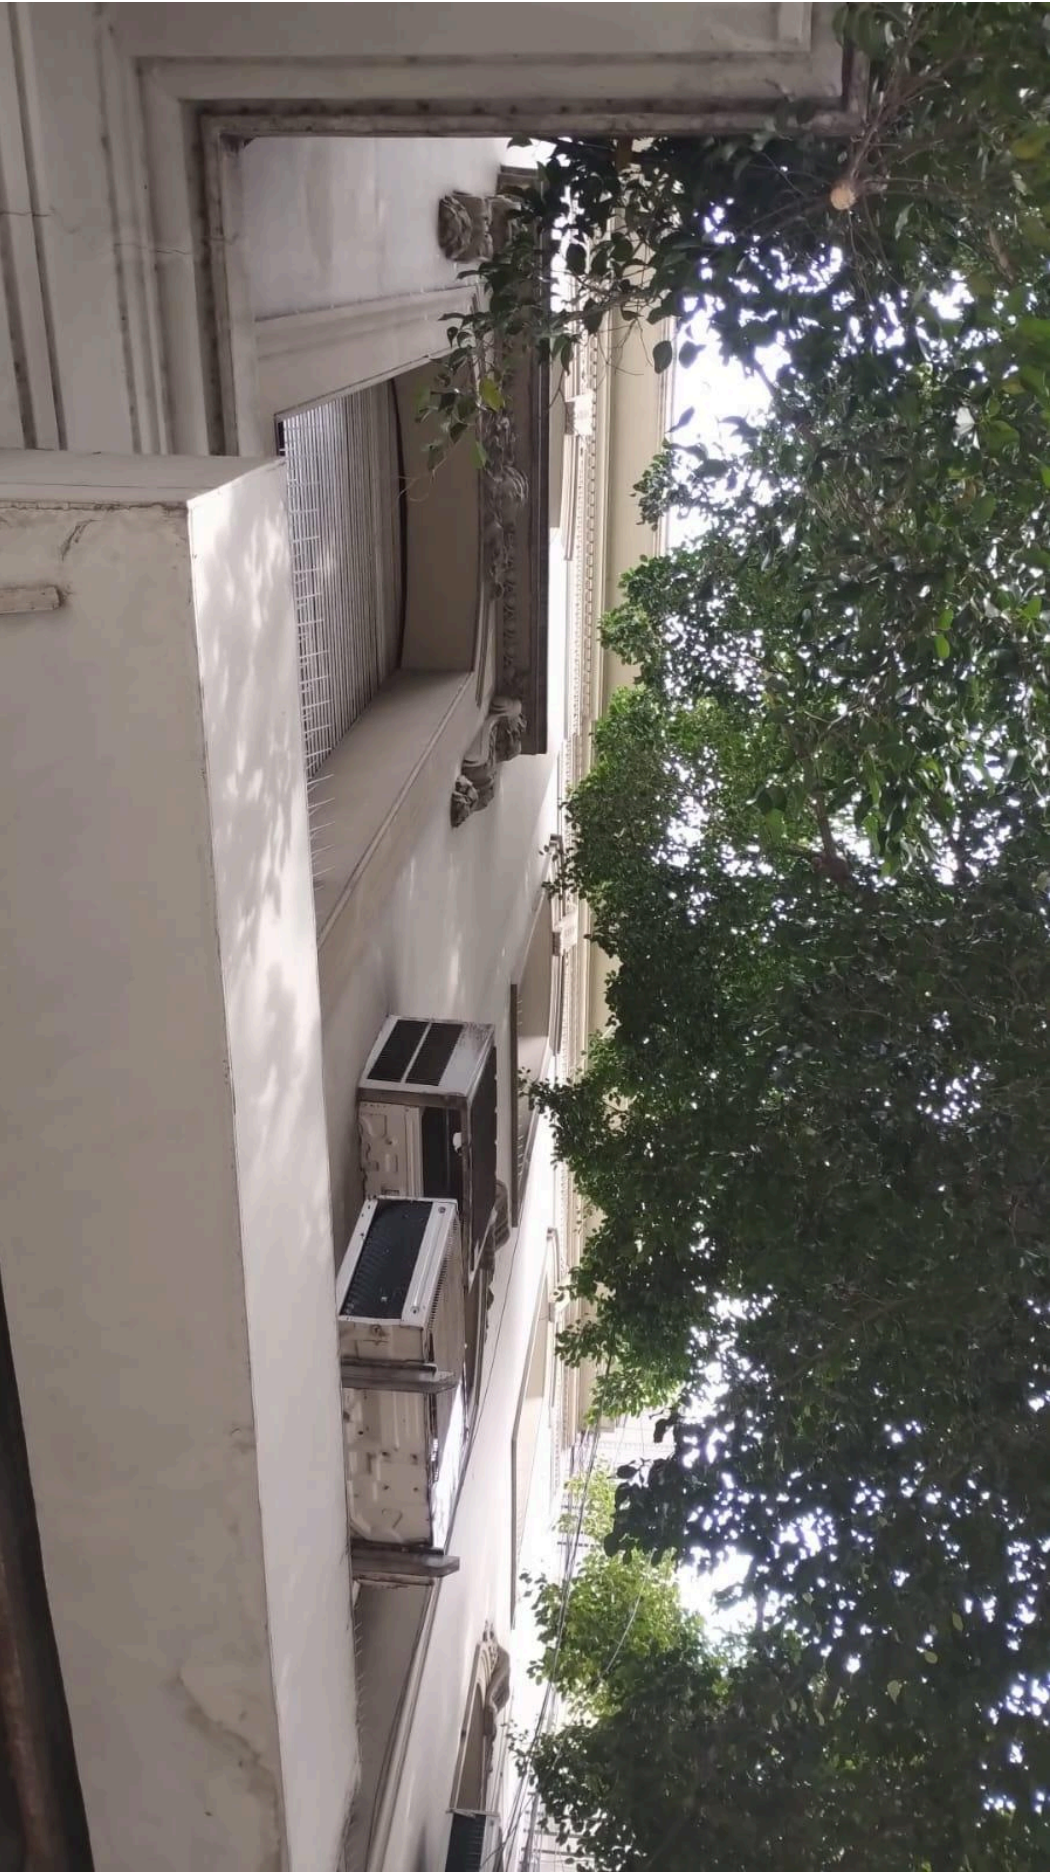
TUCUMAN 1916 LD2

| Ramas que invaden espacio aéreo | | | | | | | |
| <div>Oficio.Reclamo original chapa 1916 por ramas que invaden propiedad privada . Se realizó en el día de la fecha poda de despeje y ramas bajas.</div> | | | | | | | |

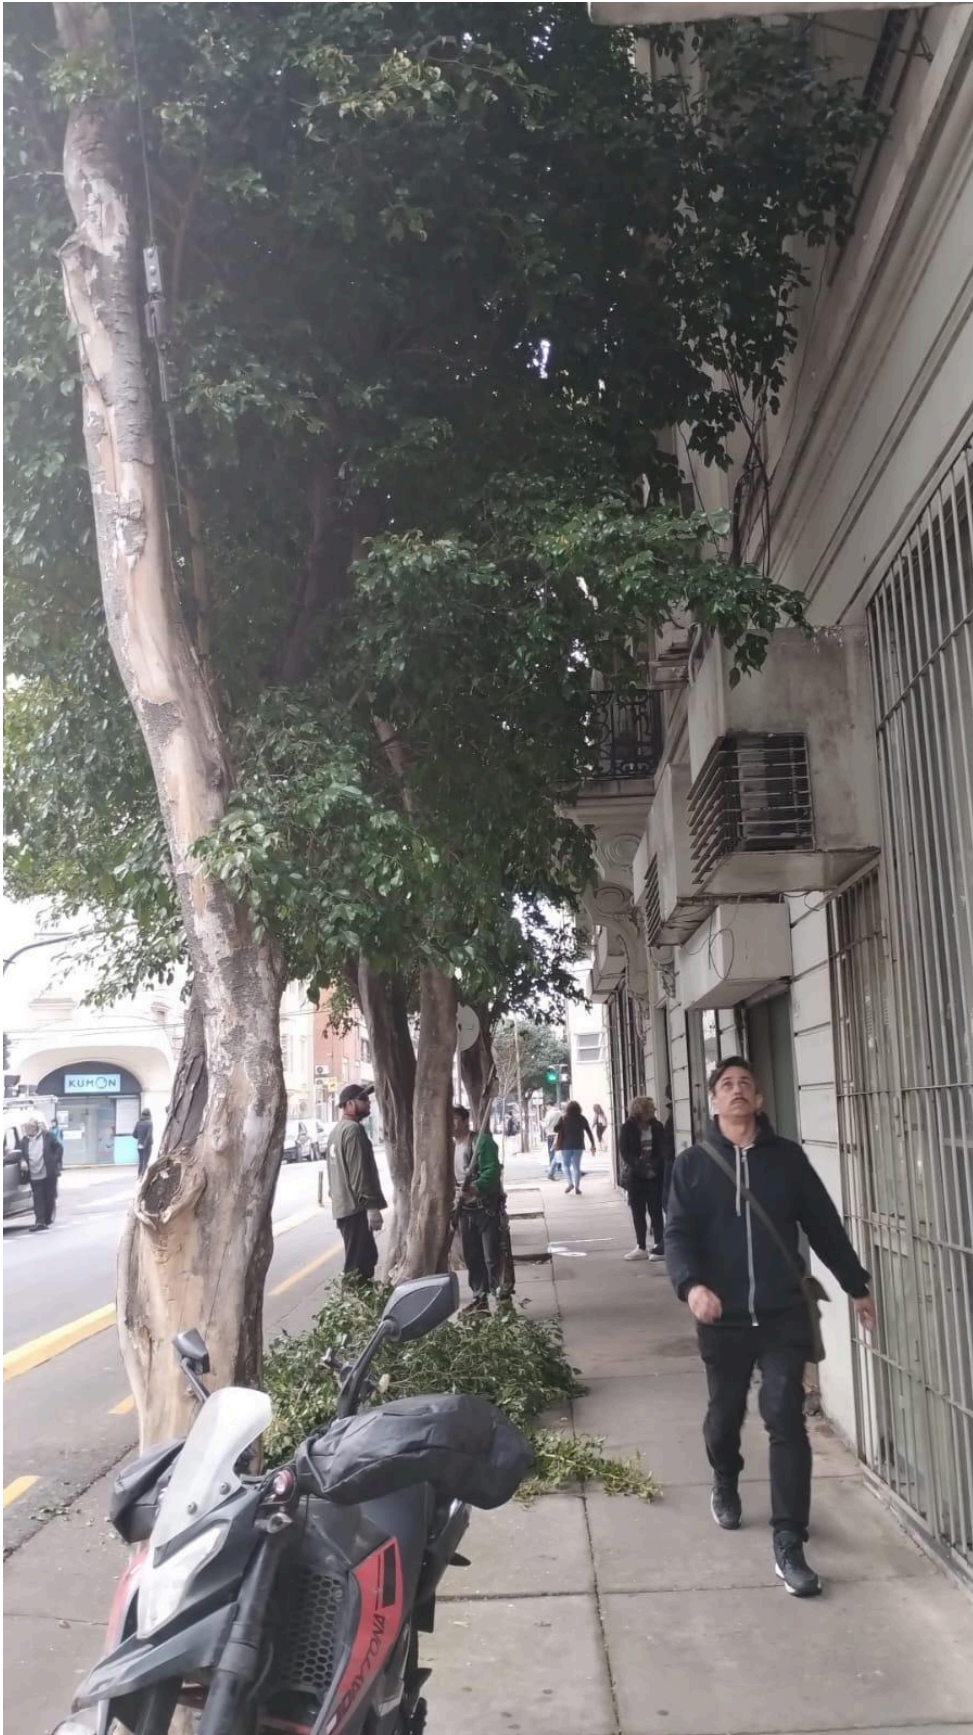
DESPUES

| | | GOBIERNO DE LA CIUDAD DE BUENOS AIRES<br>PLANILLA DE INSPECCIÓN VISUAL BÁSICA | | Fecha: 4/7/2023 | |
|---|---|---|---|---|---|
| Ramas que invaden espacio aéreo | | | | | |

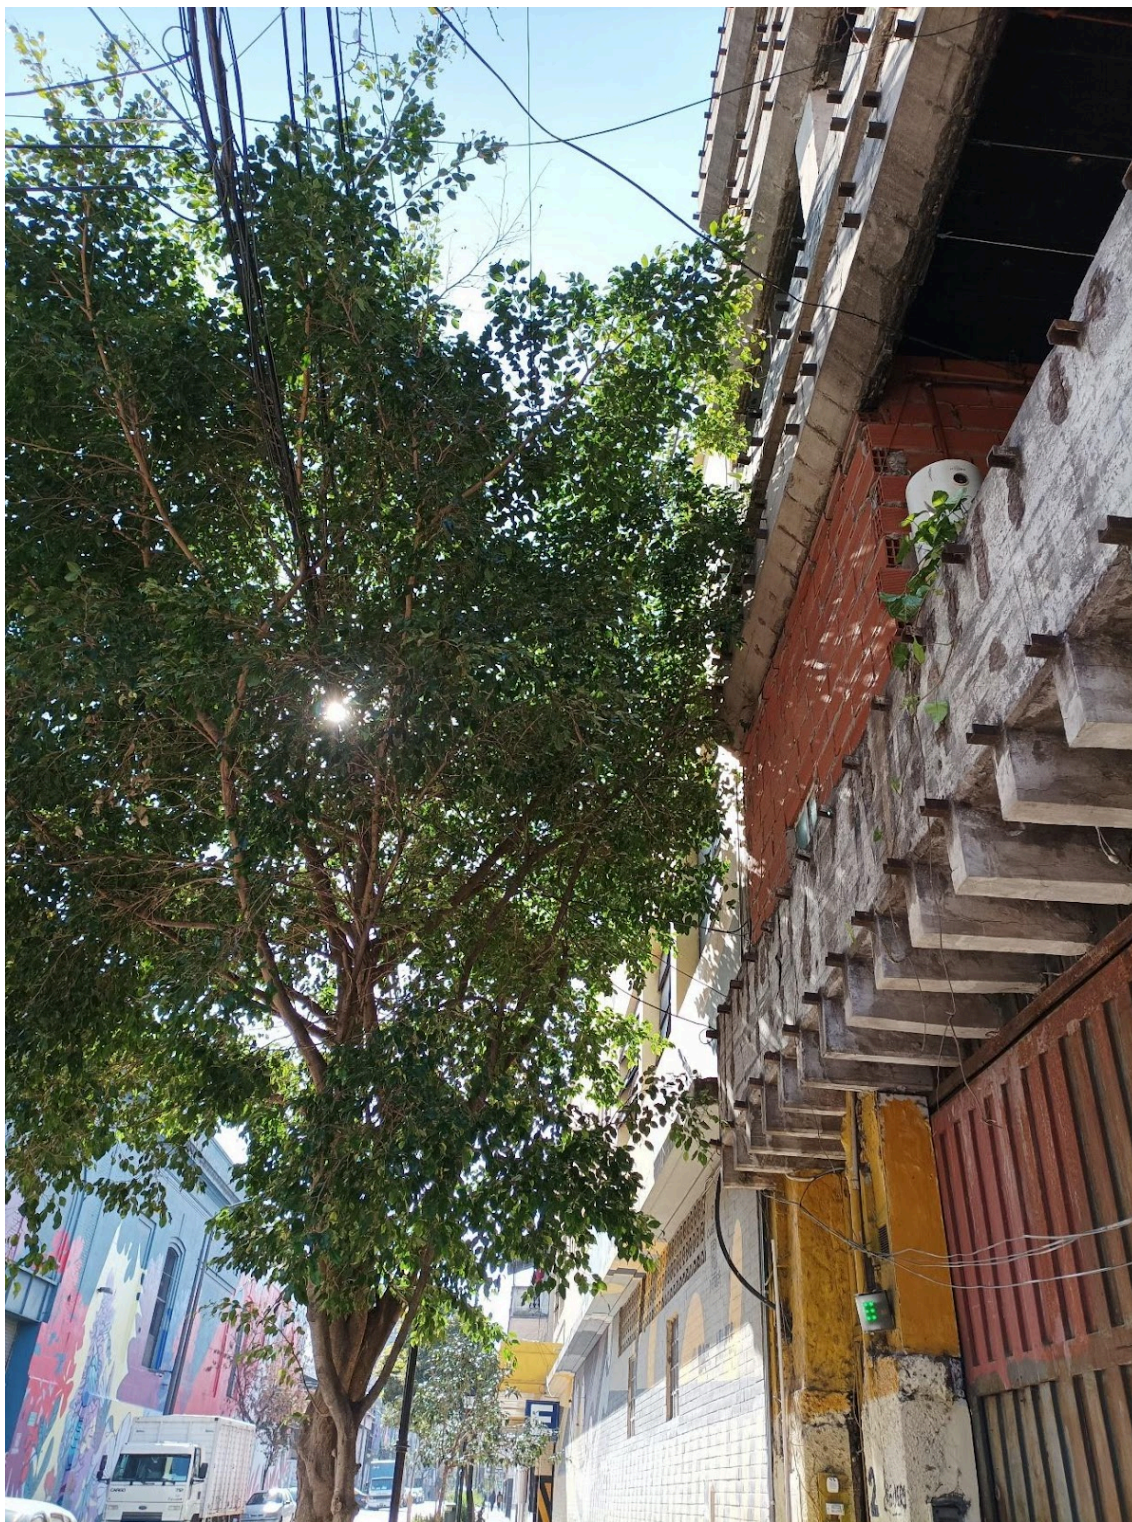
ANTES

| <div>Se llevó a cabo poda de balanceo y se ralearon ramas que se encontraban en contacto con la propiedad.</div> | | | | | | |

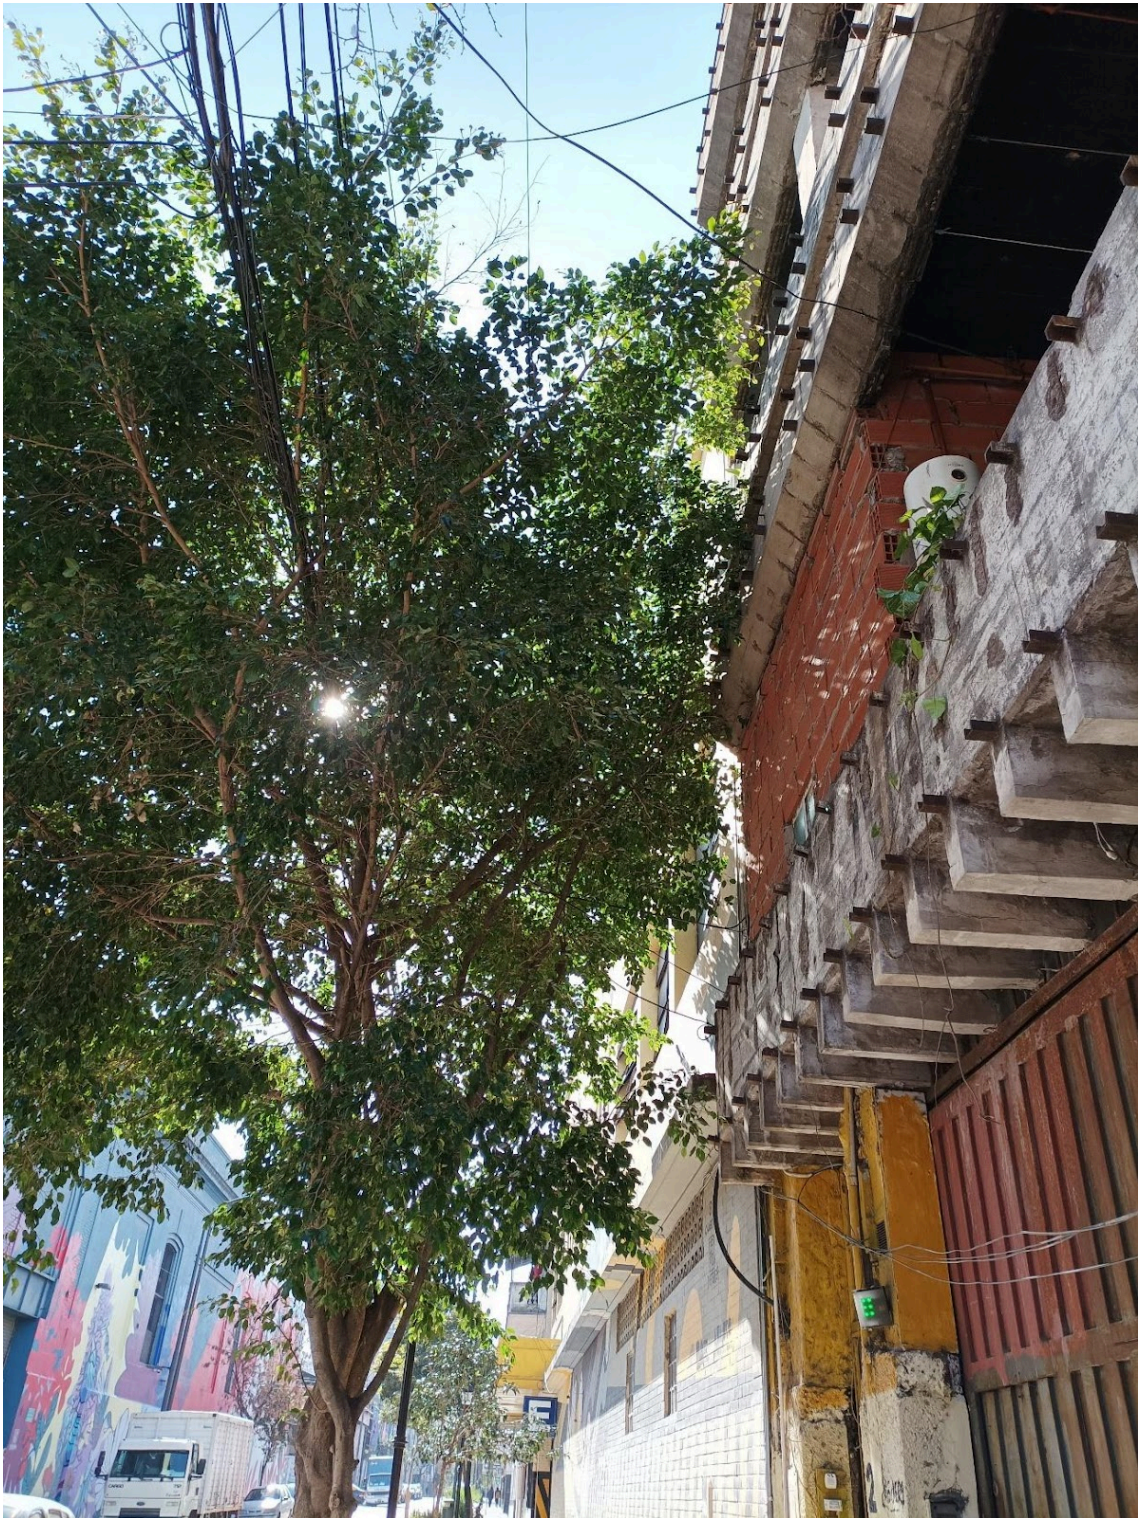
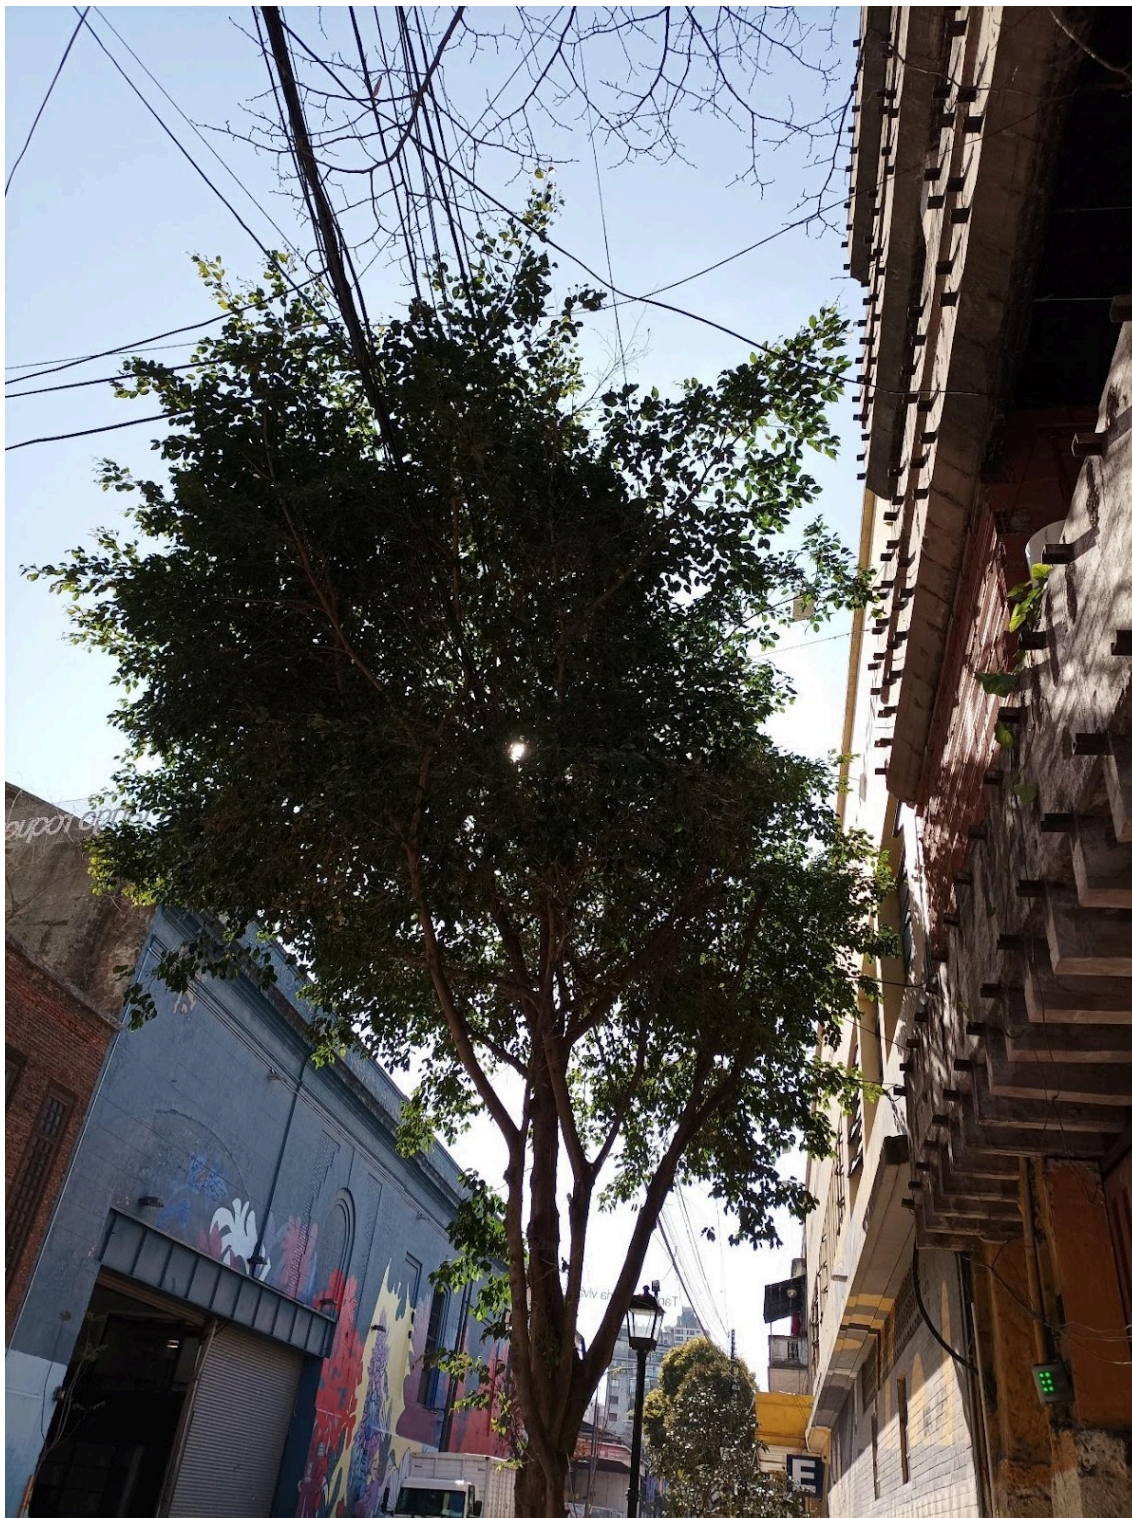
| Ramas excesivas y/o cruzadas, Ramas que invaden espacio aéreo | | | | | |
| <p>Se llevó a cabo poda de balanceo y se ralearon ramas que se encontraban en contacto con la propiedad.</p> | | | | | |

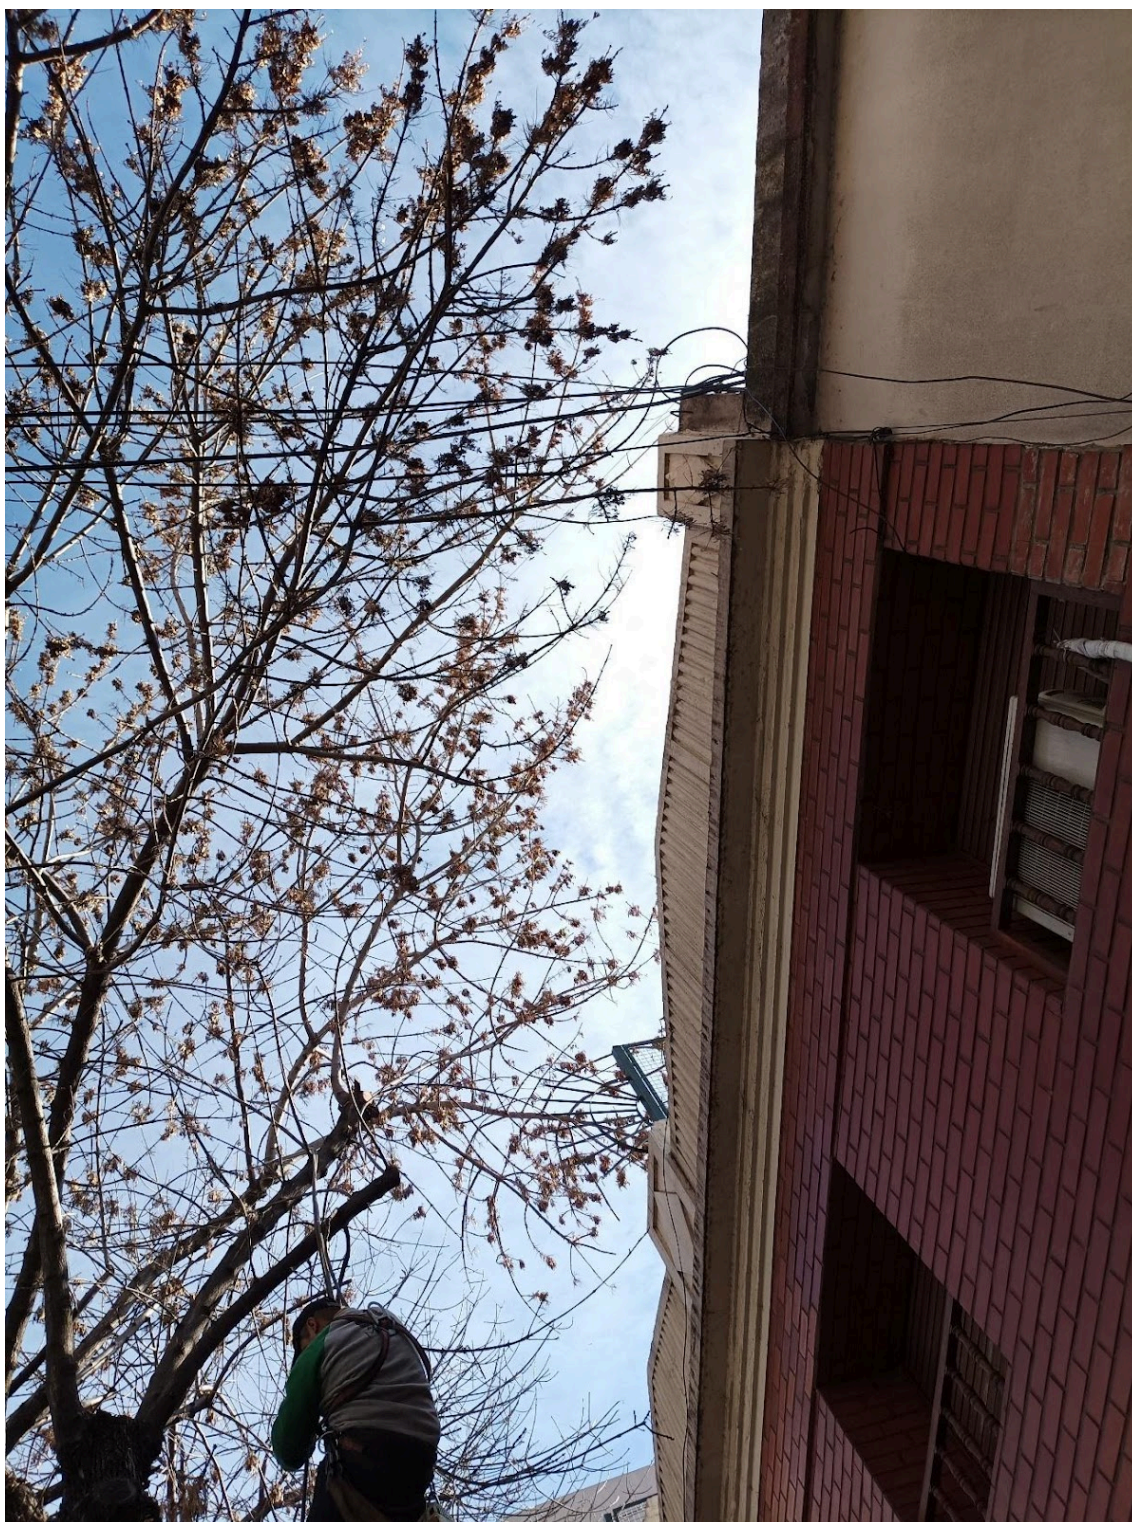
DESPUES

Ramas que invaden espacio aéreo

Se llevó a cabo poda para despeje de terraza.
