| | | GOBIERNO DE LA CIUDAD DE BUENOS AIRES | | | | |
| | | PLANILLA DE INSPECCIÓN VISUAL BÁSICA | | | | |

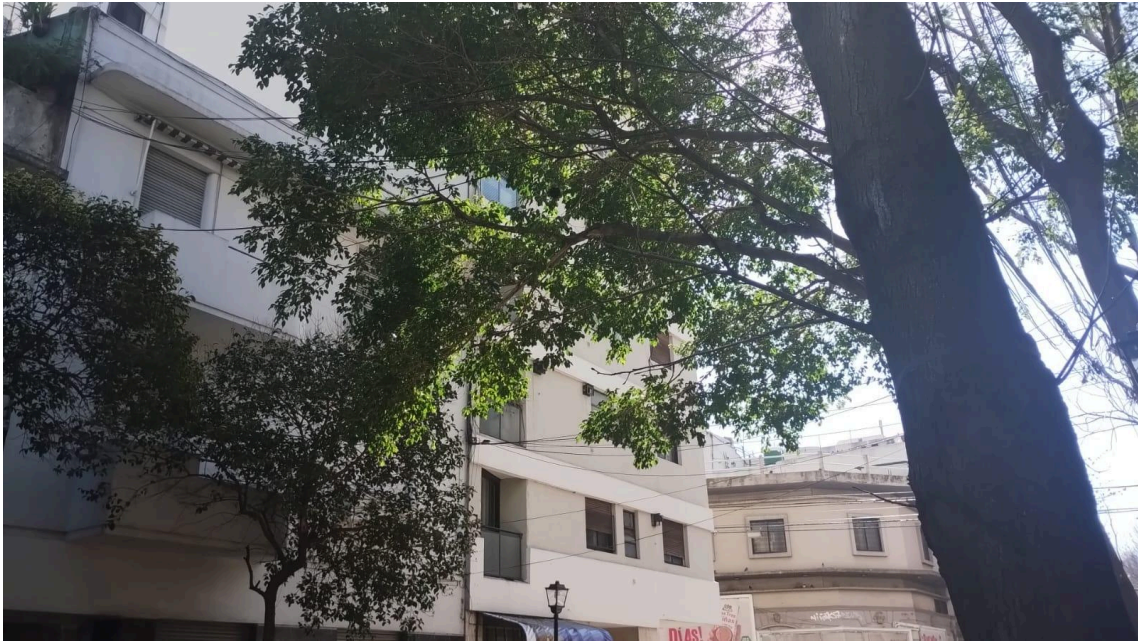
ANTES

| Ramas bajas | | | | | | |
| <div>Reclamo por despeje de luminaria. Se realizó poda de ramas bajas.</div> | | | | | | |

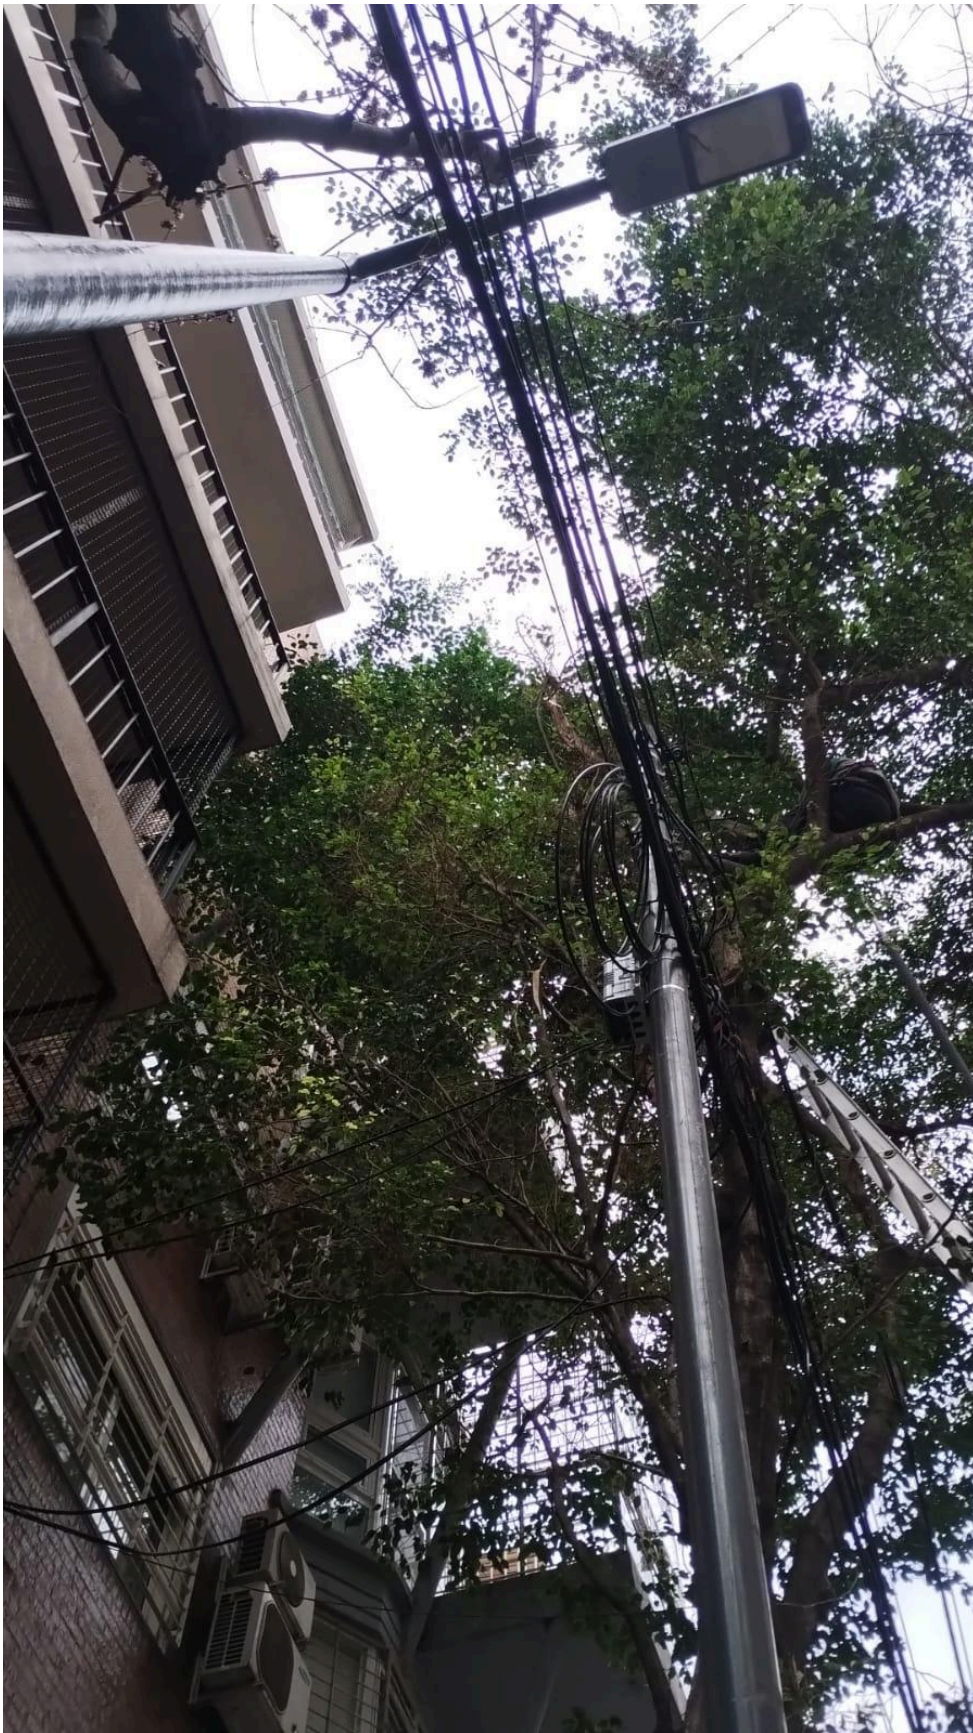
ANTES

Ramas bajas, Ramas con mal ángulo de inserción, Ramas que invaden espacio aéreo

En el día de la fecha se realizó la poda puntual del ejemplar ubicado en dicha dirección. El mismo presentaba ramas bajas que interferían en cables y ramas de mayor altura que interferían en ventanas. El vecino del quinto piso nos avisó que a él no le molestan las ramas en su balcón así que no se pudo en esa zona. El ejemplar no presenta ninguna enfermedad.

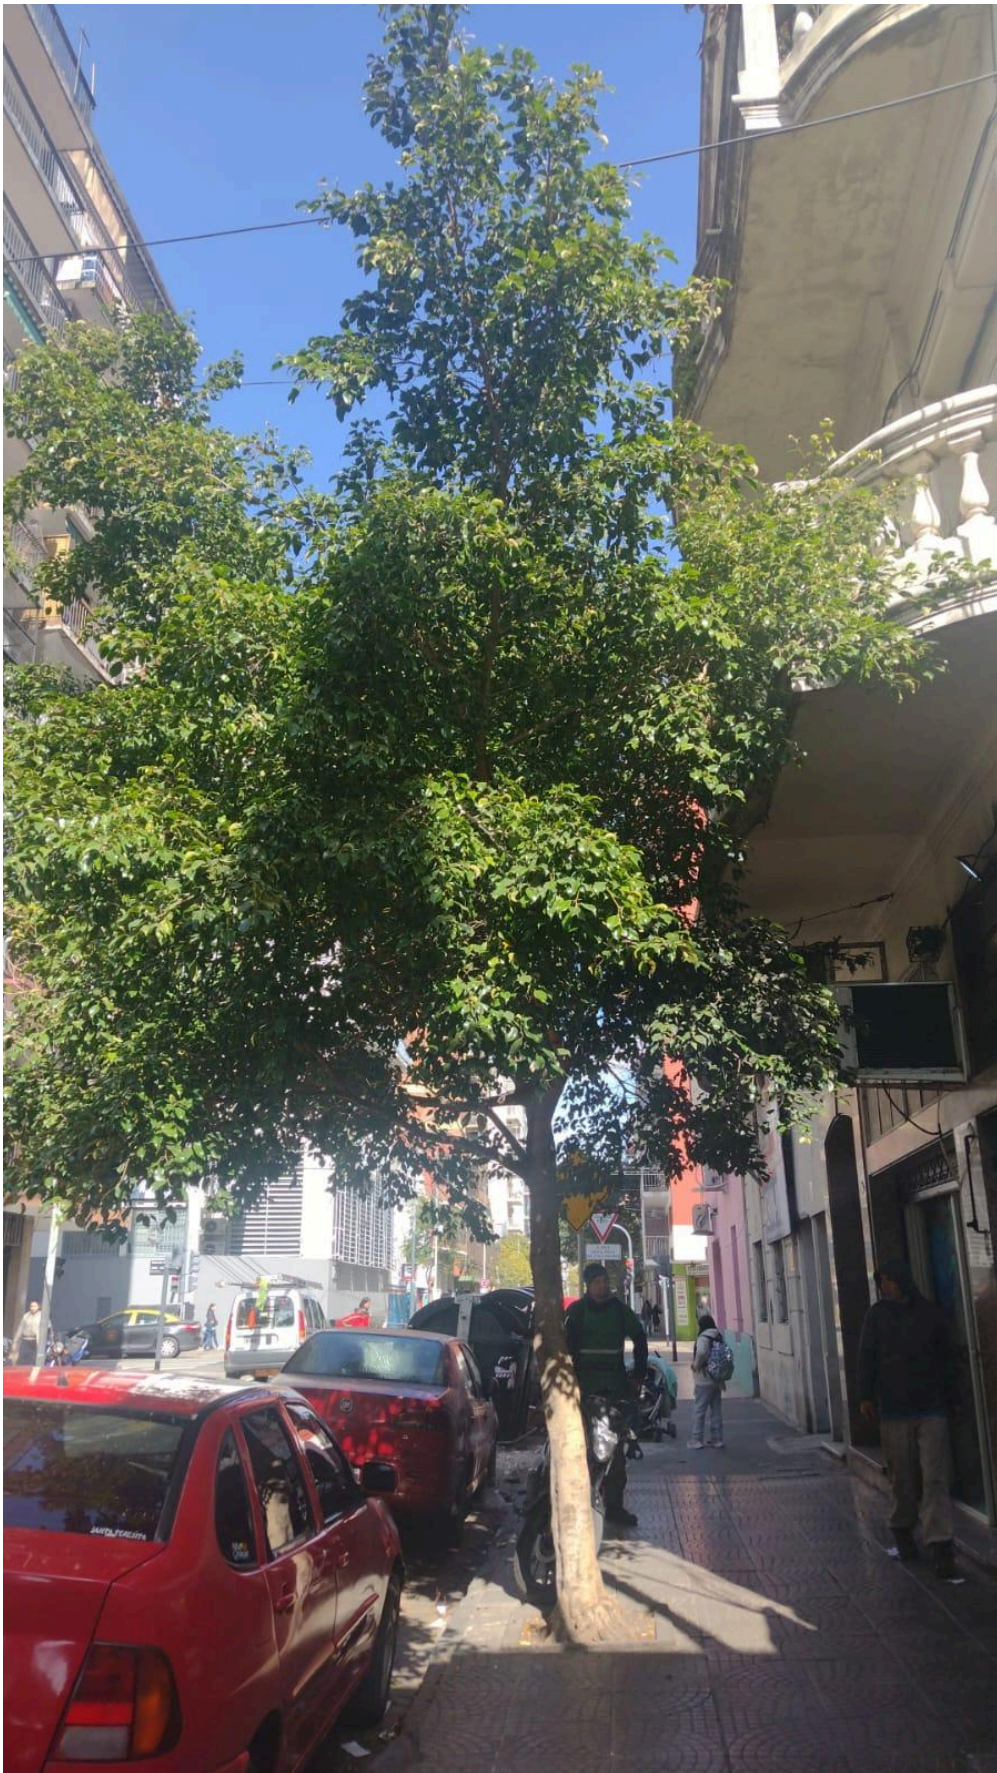
ANTES

| Ramas bajas, Ramas que invaden espacio aéreo | | | | | |
| <div>En el día de la fecha se realizó la poda puntual del ejemplar ubicado en dicha dirección. El mismo presentaba ramas que ocupaban espacio del balcón del vecino, además de ramas bajas que molestaban al paso peatonal.</div> | | | | | |

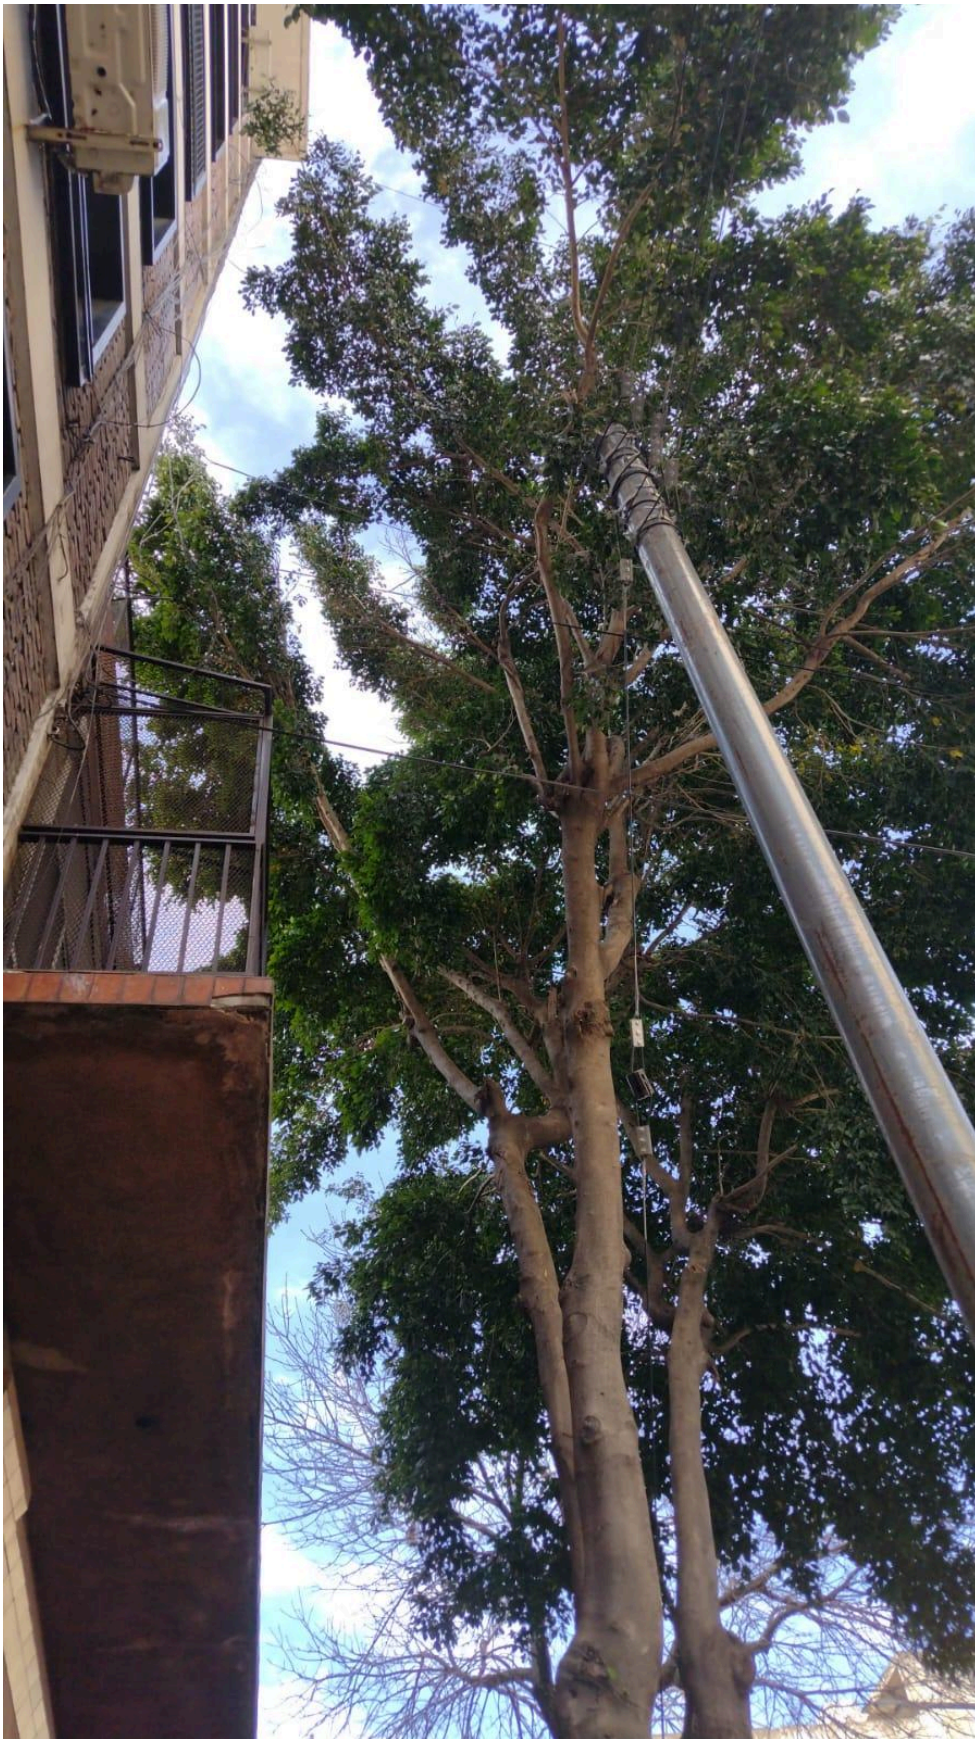
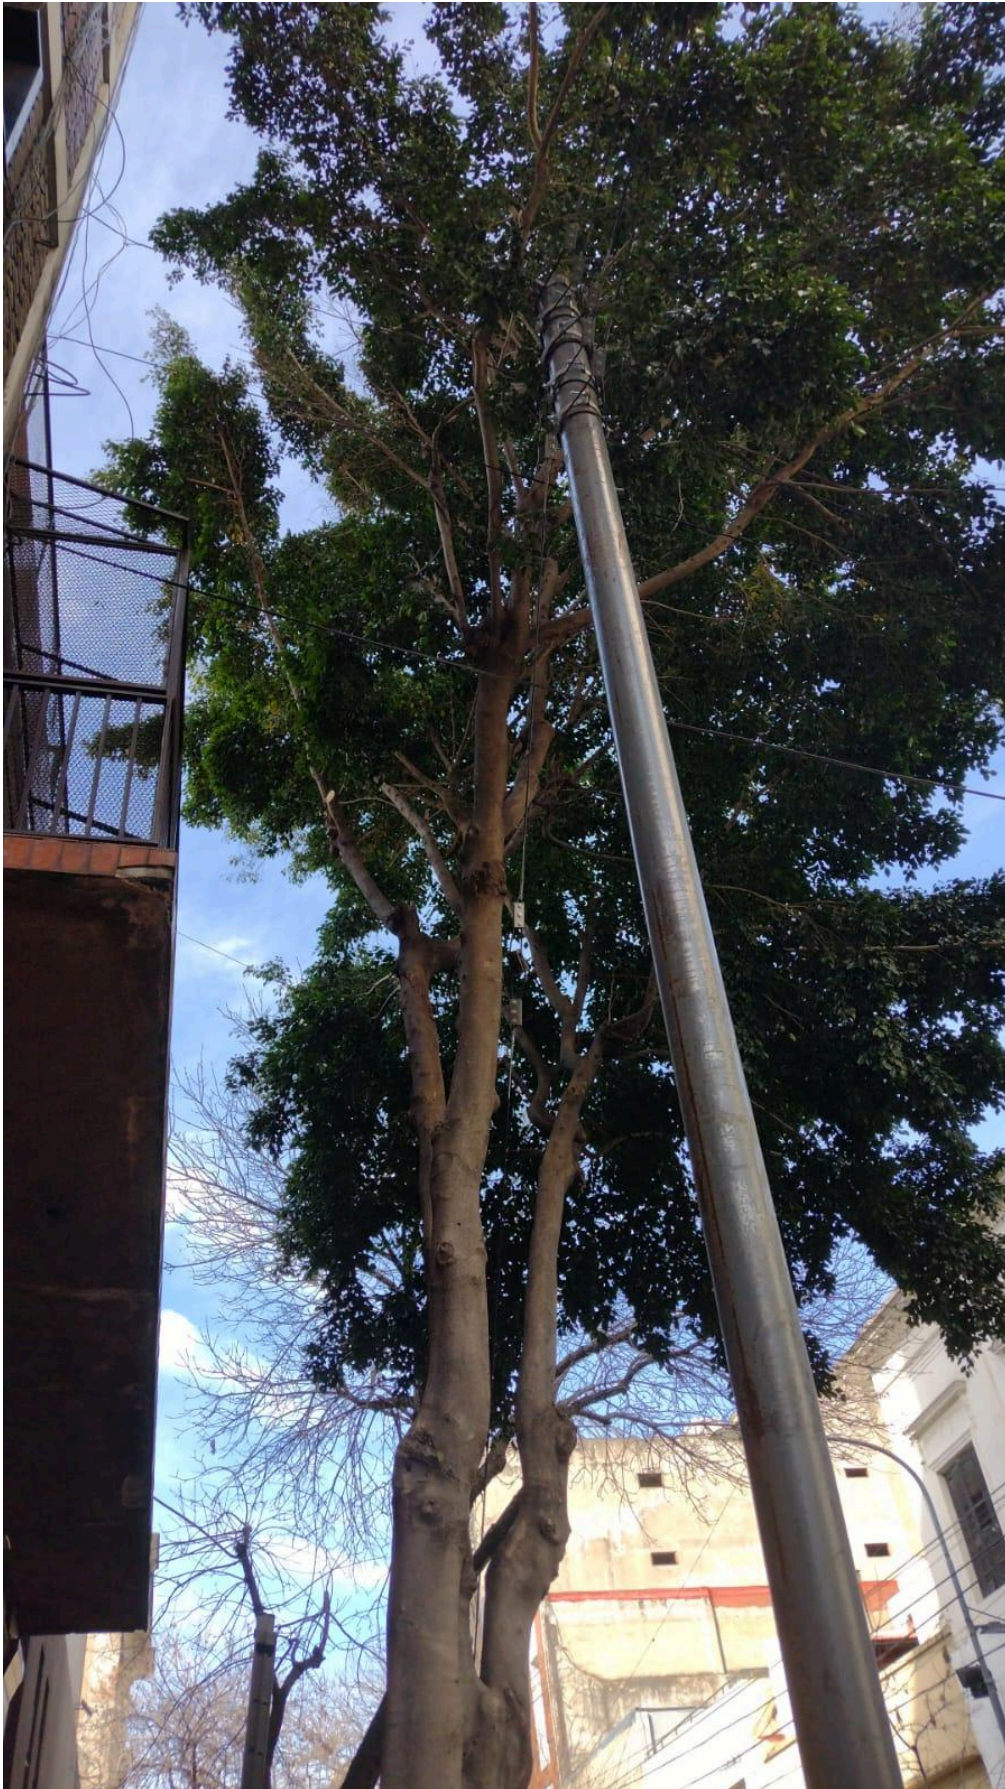
| Defectos del ejemplar | | | | | |
| Ramas que invaden espacio aéreo | | | | | |

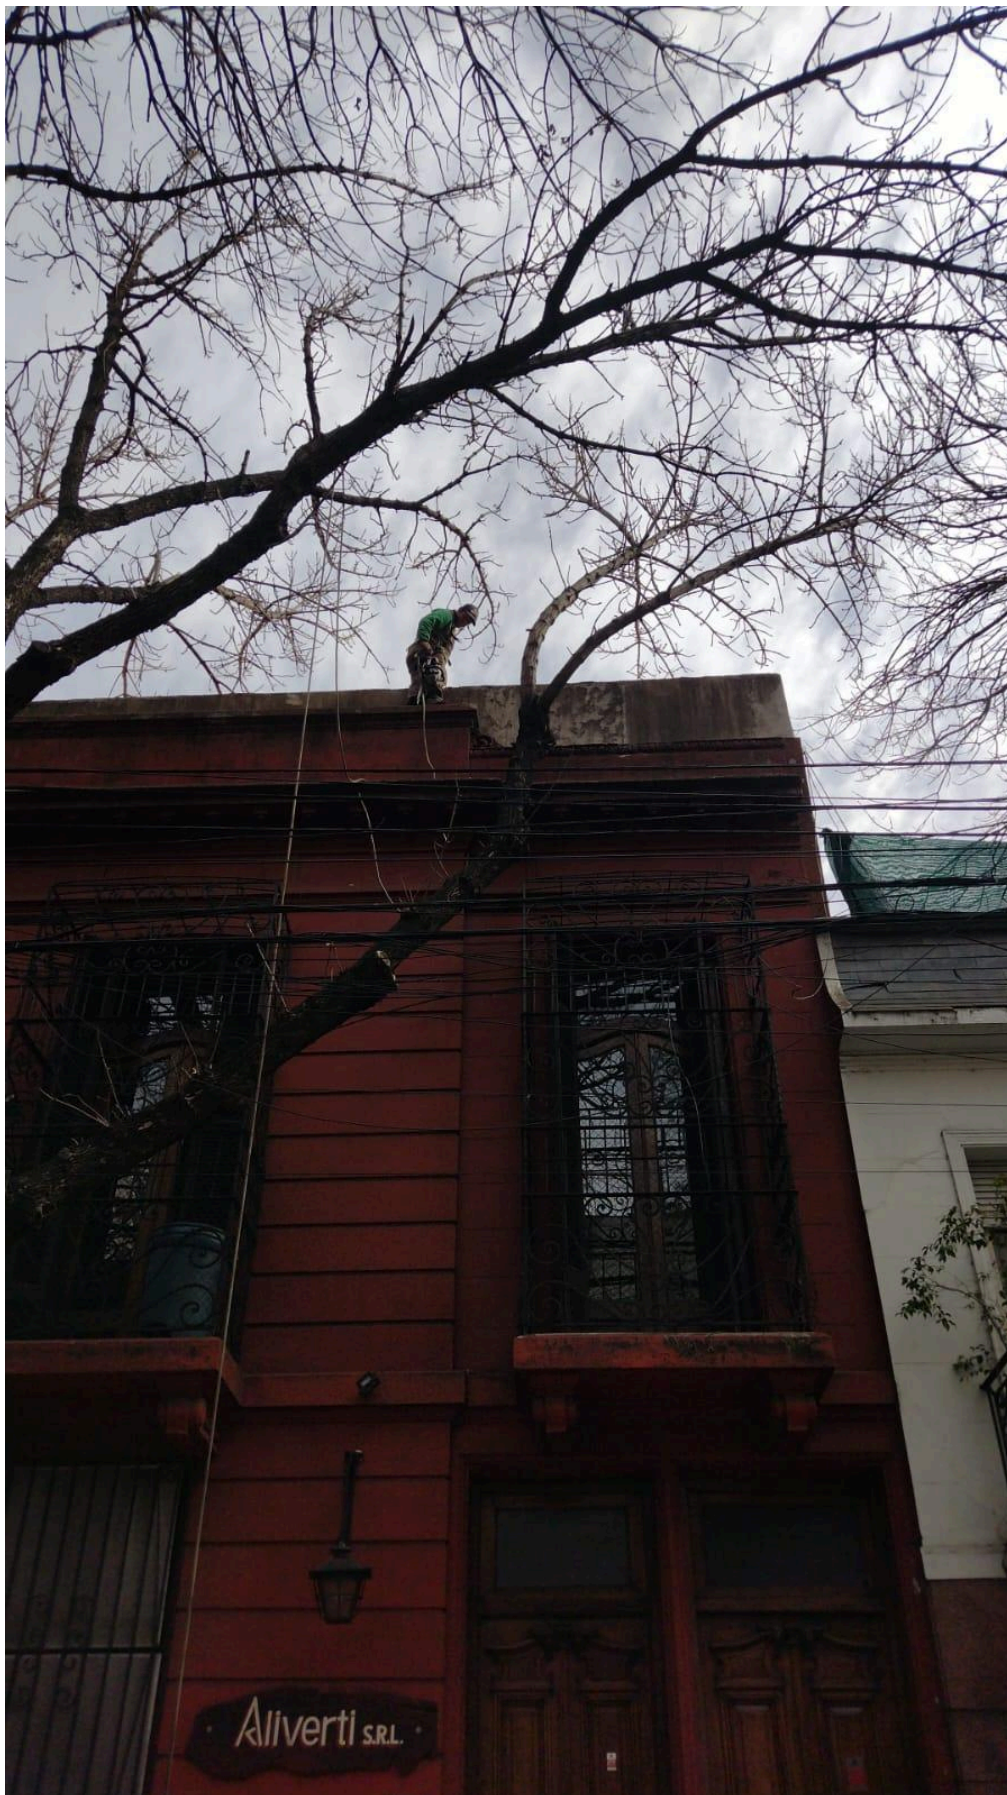
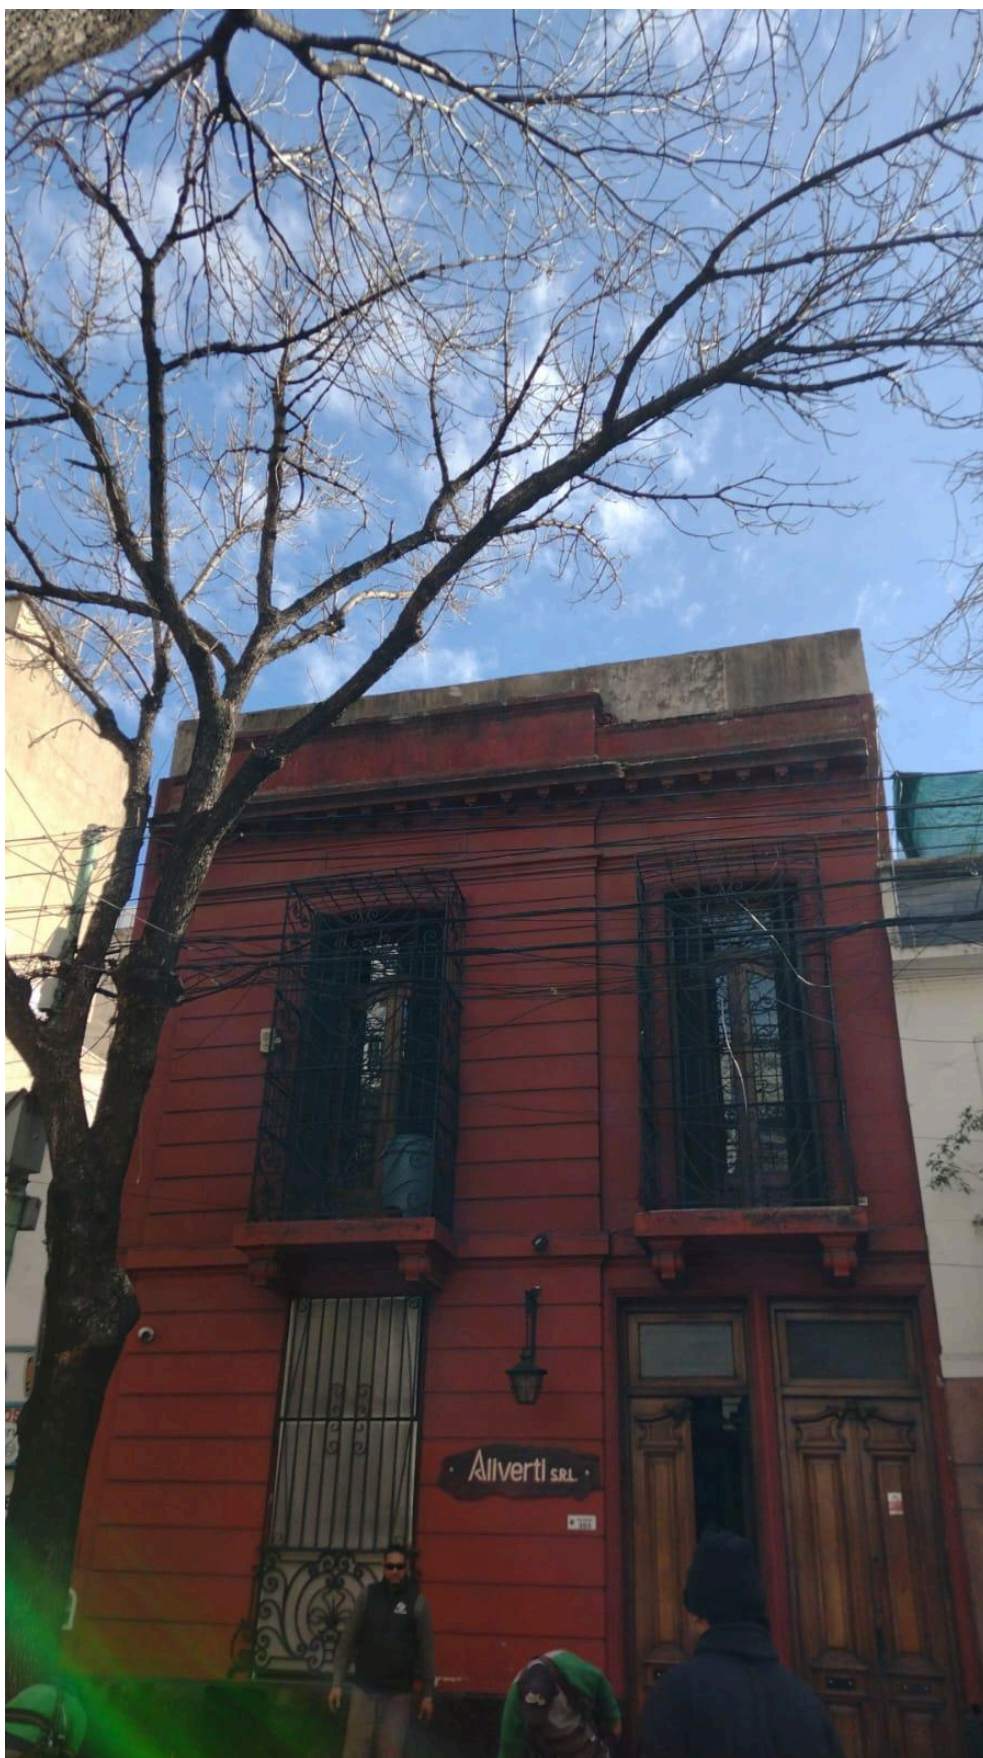
| <div> <p>El día 25/08/2023 se realizó la poda puntual del ejemplar ubicado en dicha dirección. Se realizó una poda de despeje de terraza, ya que el ejemplar presentaba una rama de gran diámetro la cual se encontraba apoyada en la fachada de la vivienda, generando daños en la misma.</p> </div> | | | | | |
