# COMBATE DE LOS POZOS 1361

| <br>G.C.B.A. | | GOBIERNO DE LA CIUDAD DE BUENOS AIRES<br>PLANILLA DE INSPECCIÓN VISUAL BÁSICA | | Fecha: 18/10/2023 | |

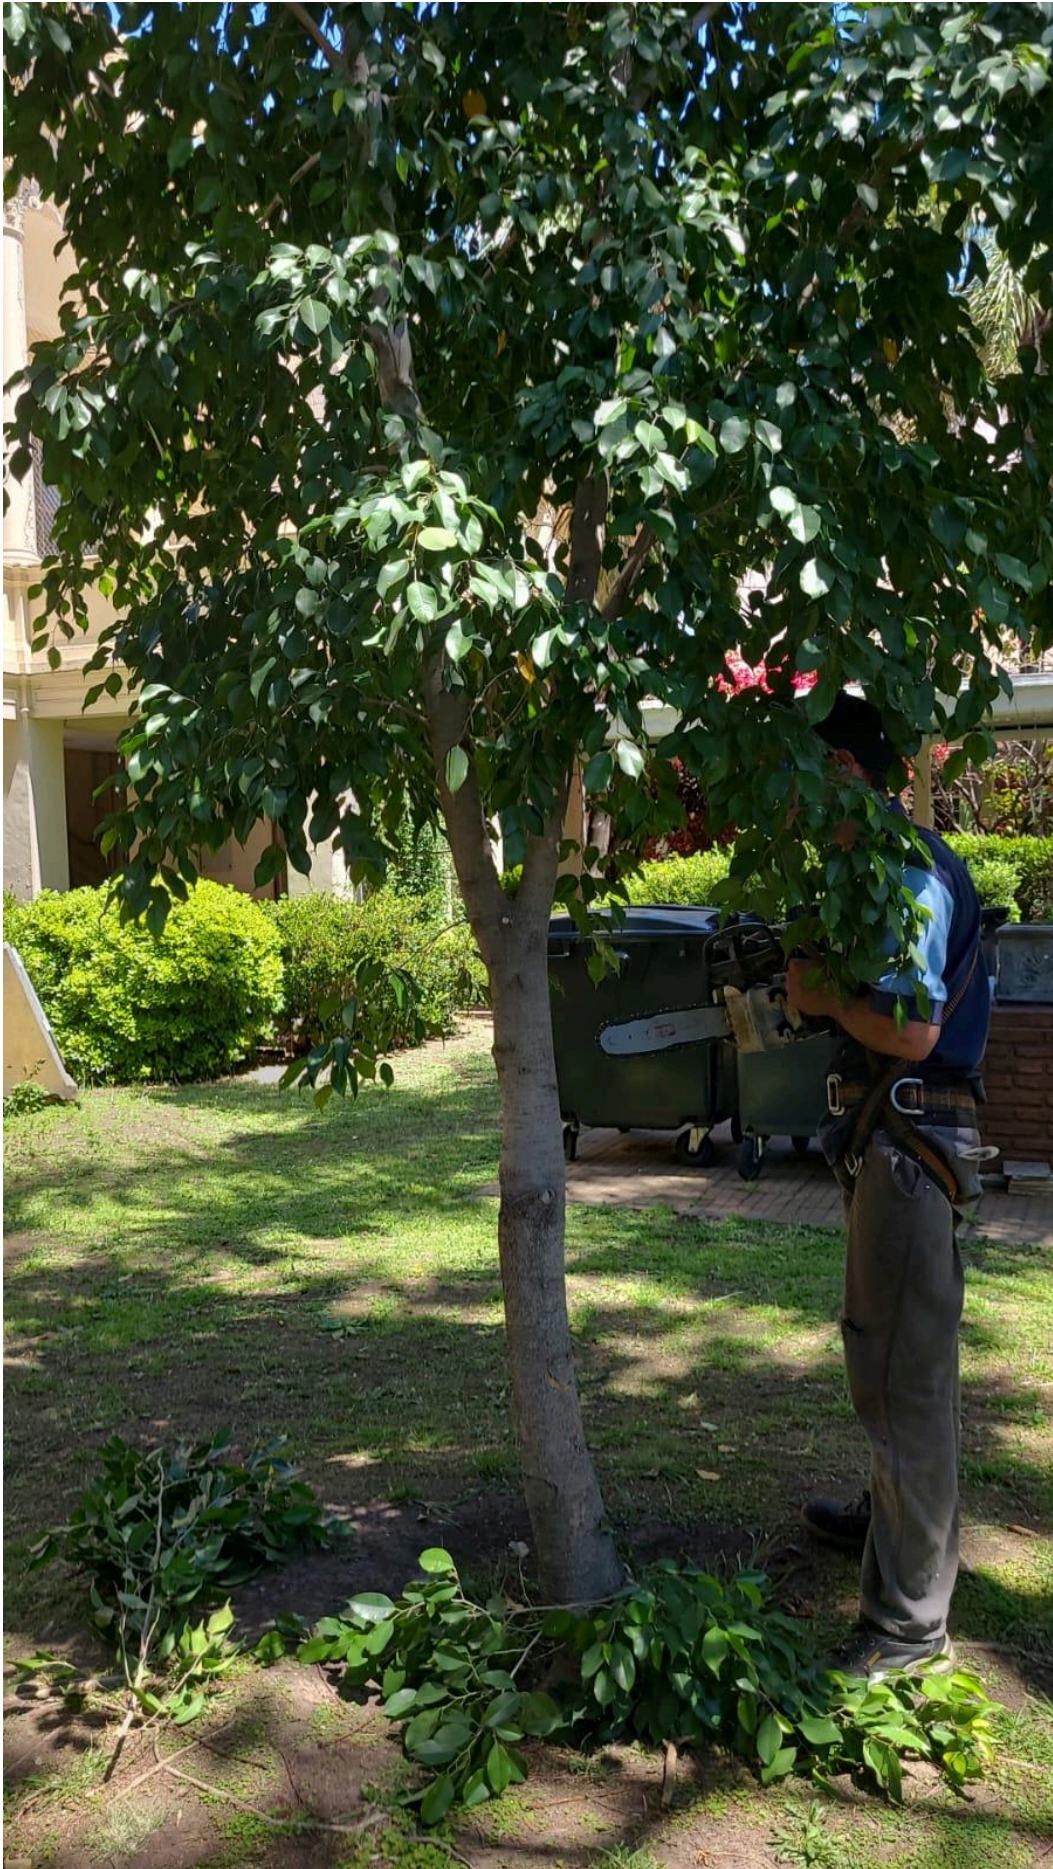
CARLOS CALVO 3150 - FICUS

| Defectos del ejemplar | | | | | |
| Ramas bajas | | | | | |
| Se realizó poda de formación. Retirándose ramas bajas. | | | | | |

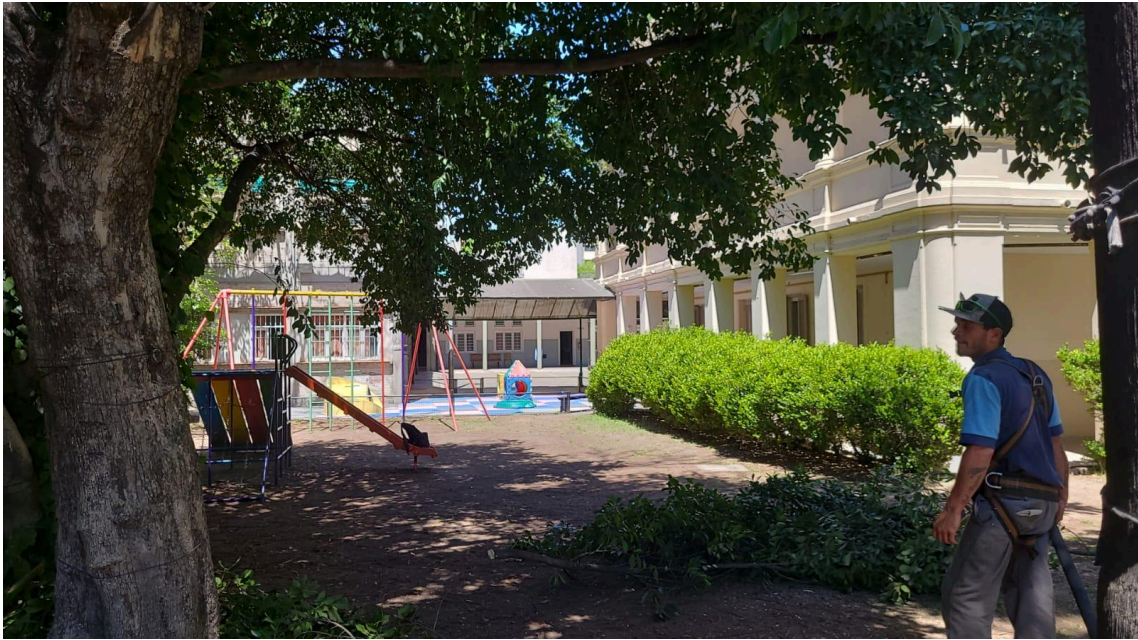
ANTES

| Inclinación | No tiene inclinación | Fumagina | | | |
| Defectos del ejemplar | | | | | |
| Ramas bajas | | | | | |

| Tarea recomendada: Poda | | | | | |
