Planilla de Inspección de árboles - PODAS PUNTUALES

| COMUNA | 3 | FECHA | 10/7/25 |
| EMPRESA | Ecología urbana | | |

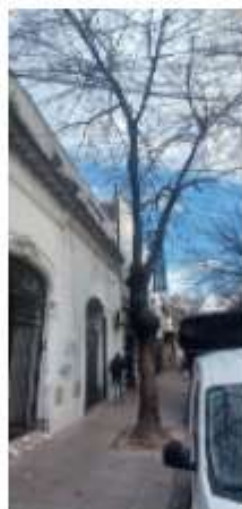
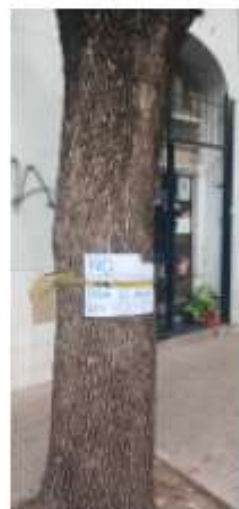
| INVASIÓN DE ESPACIO AÉREO | X |

| OBSERVACIONES | REPROGRAMADO/ NO Se pudo realizar ninguna intervención debido a que había vehículos estacionados junto al ejemplar y no se encontro a sus propietarios. Se dejo cartel para realizar dicha intervención el día 11/07/25 a primera hora. |

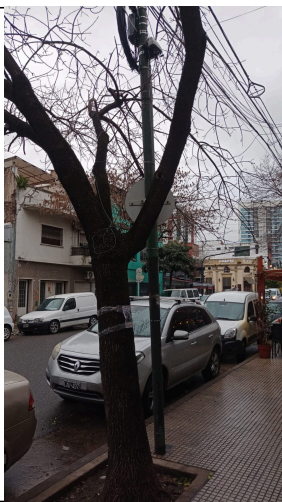
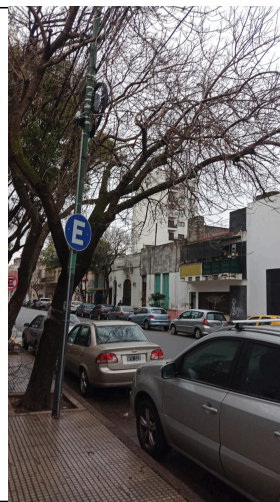
| ESPECIE | NOMBRE CIENTÍFICO | Fraxinus sp. | ALTURA (m) | 9 | UBICACIÓN | CALLE | Alberti | | |
| | NOMBRE COMÚN | Fresno | | D.A.P. (cm) | | 34 | CHAPA | 1581 | REF |

| RAMAS | QUEBRADIZAS / FISURADAS | | EXCESIVAS | | | BAJAS | x |

Poda puntual 25/7/2025. Se realizó despeje de ramas bajas que golpeaban con los vehículos.

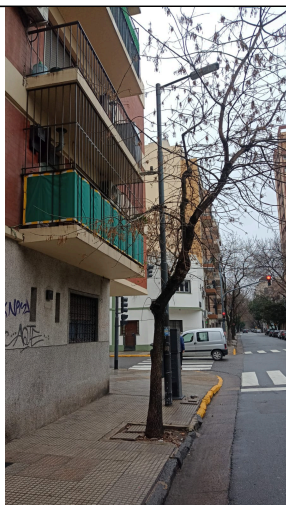
| ESPECIE | NOMBRE CIENTÍFICO | Fraxinus sp. | ALTURA (m) | 7 | UBICACIÓN | CALLE | Estados unidos | | |
| | NOMBRE COMÚN | Fresno | D.A.P. (cm) | 12 | | CHAPA | 2401 | REF | |

Poda puntual 25/7/2025. Se realizó despeje de ramas que interferían con la luminaria.
