GOBIERNO DE LA CIUDAD DE BUENOS AIRES

Listado de las direcciones donde se realizaron podas de emergencia en octubre 2023

IF-2023-45189864-GCABA-COMUNA10

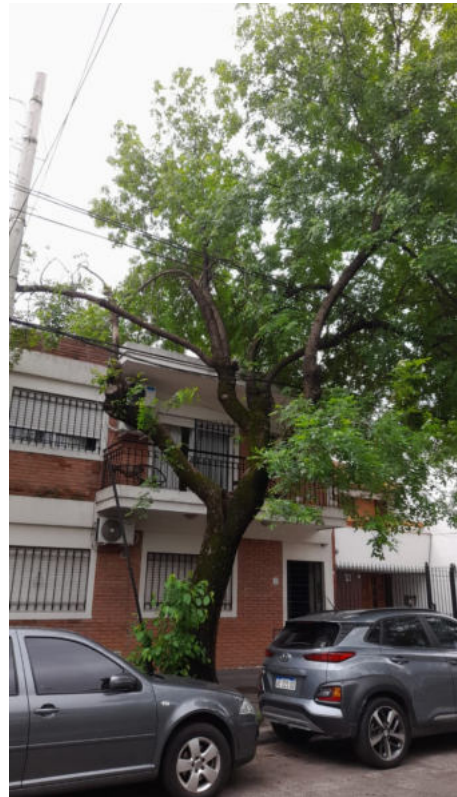
CAMARONES 5479

Rama quebrada se recomienda poda SOS

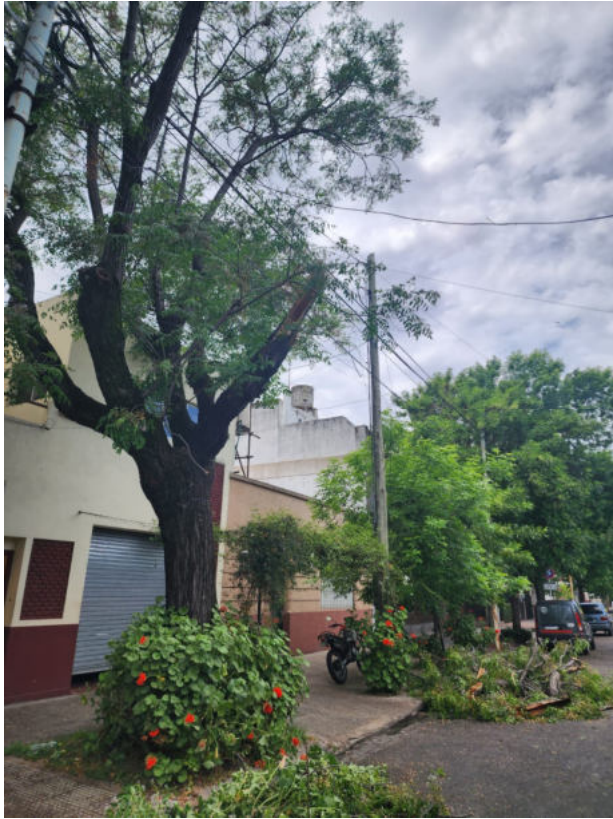
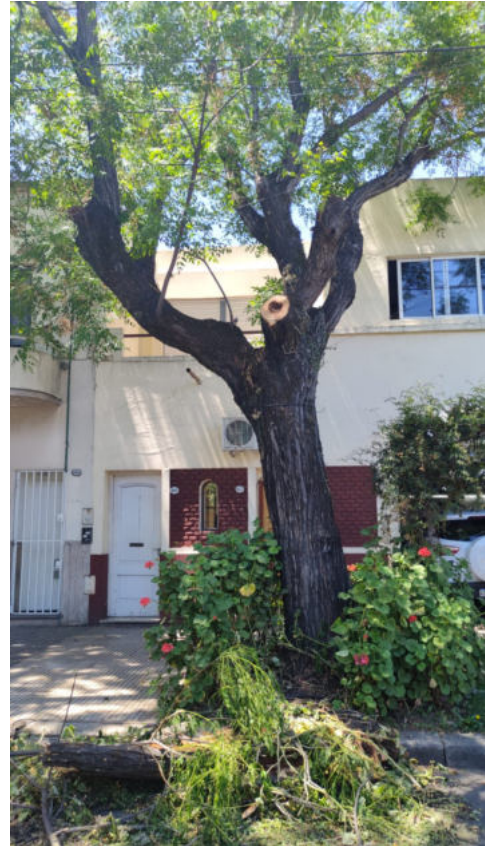
PORCEL DE PERALTA 1037

**Dado que el siguiente caso no admite demora:****\* Por encontrarse en peligro la integridad de bienes o personas.**

Rama quebrada. se recomienda poda SOS

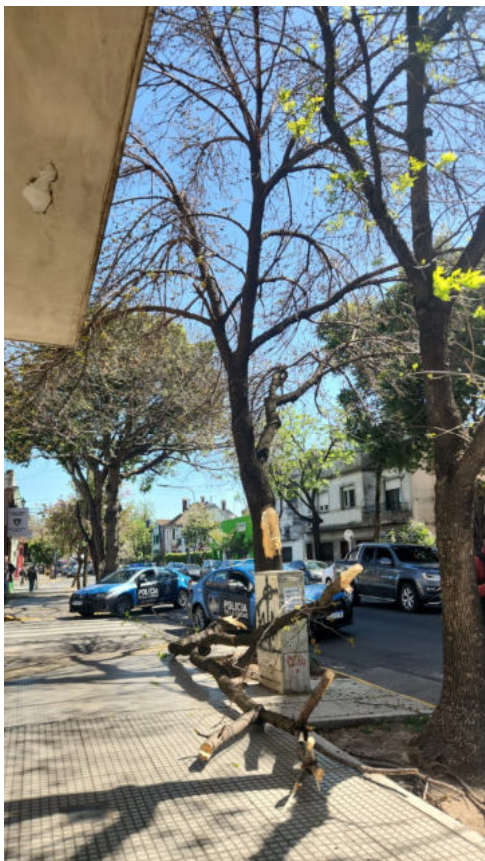
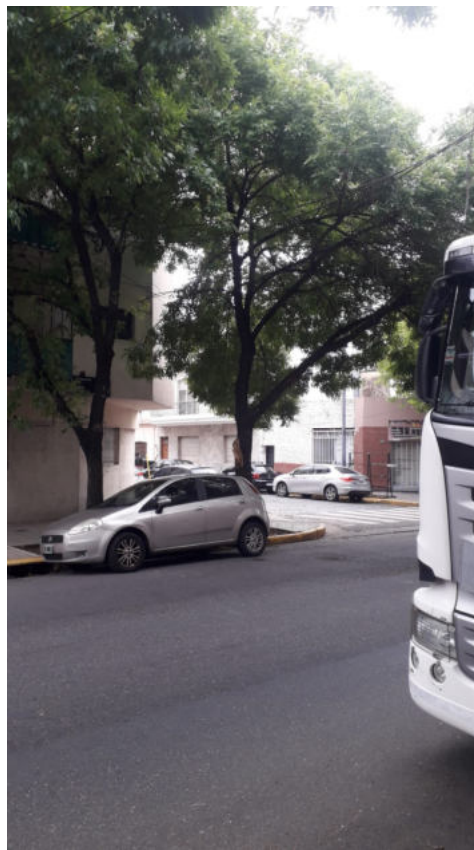
SEGUROLA 494 LA1

Calle **SEGUROLA AV** N° **494 LA1**  
Especie Botánica **Fresno (Fraxinus sp.)**  
Prioridad **5 SOS** Cuadrilla Comuna **No**

Se recomienda poda de emergencia en rama que fue desgarrada por un camión así como el retiro de restos de la rama que son peligrosos para el tránsito

| AR-P109 | AR-RP01 | | | | | | |
