GOBIERNO DE LA CIUDAD DE BUENOS AIRES

Listado de las direcciones donde se realizaron podas SOS en el mes de enero 2024

## PLANILLA DE INSPECCION DE ARBOLES

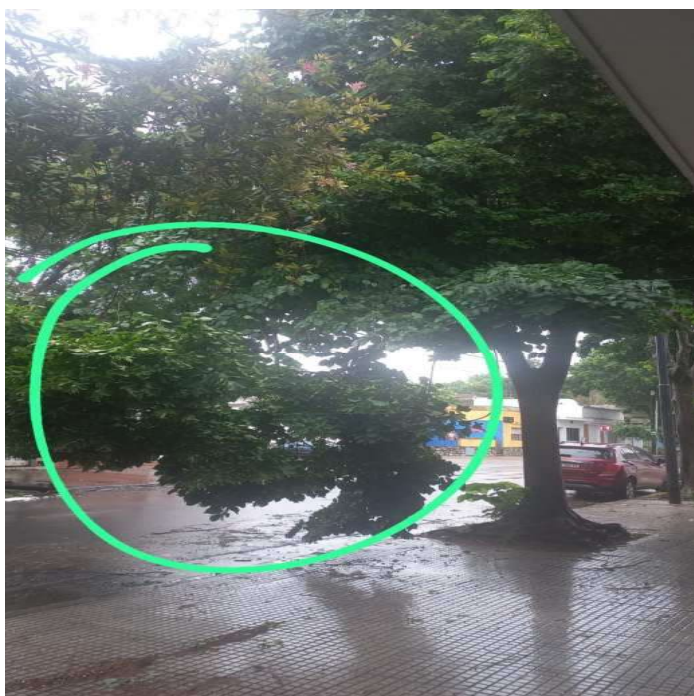
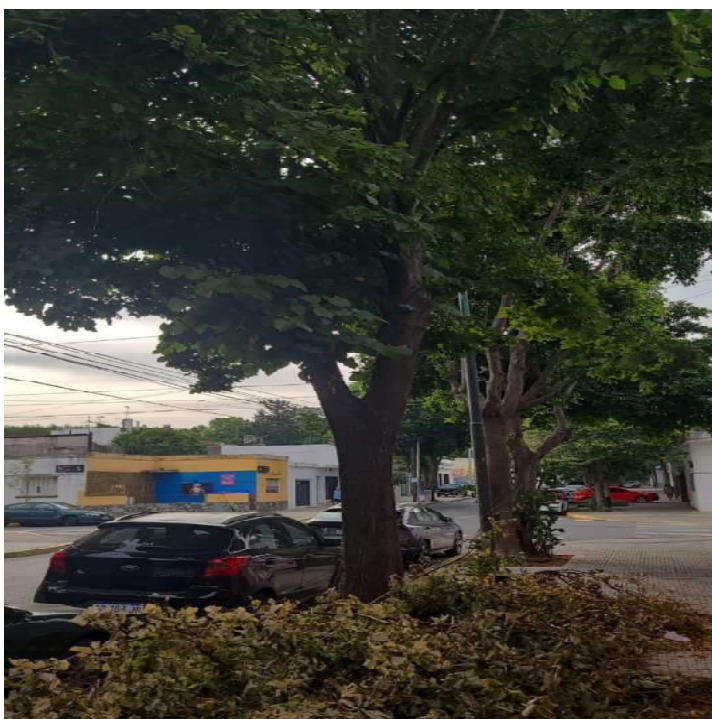
Sanabria 1641

Se solicita poda de emergencia en rama de gran porte quebrada que corre peligro de caer en la vía peatonal

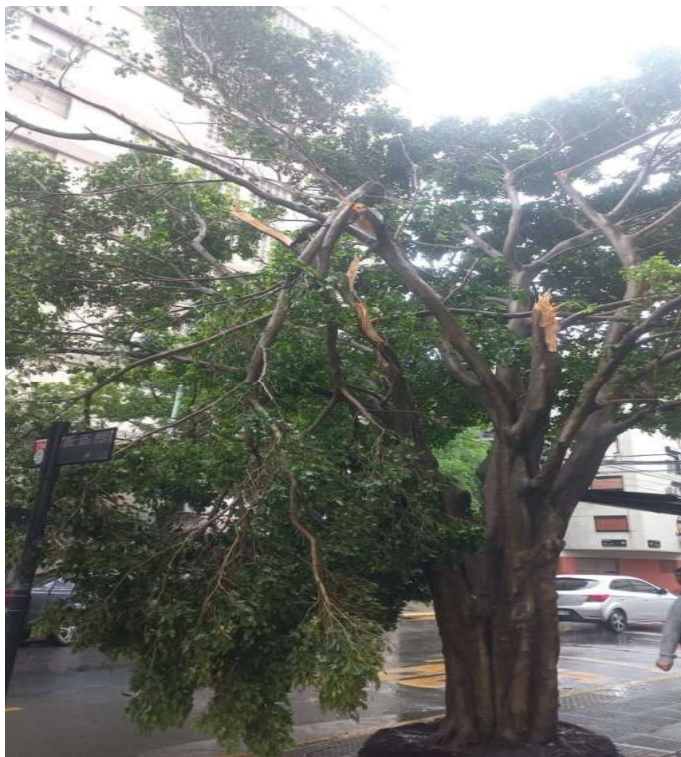
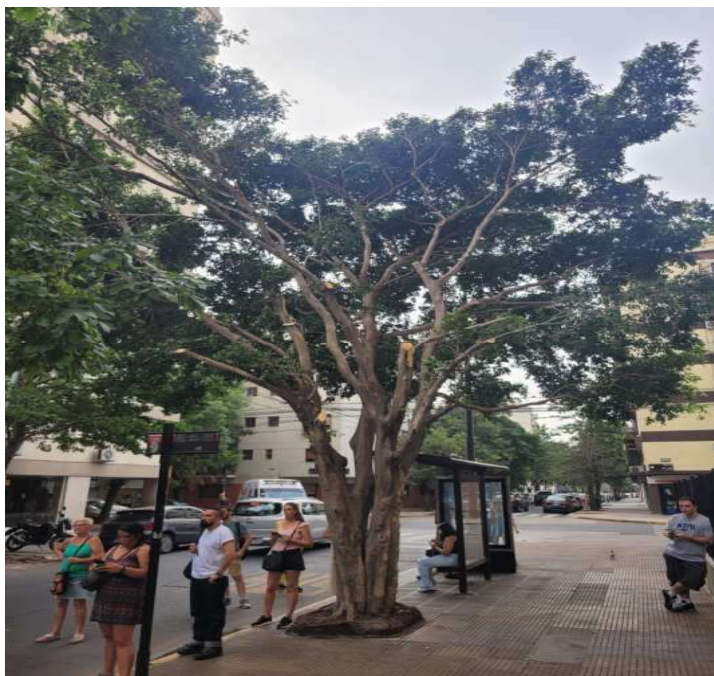
Sanabria 1858 Fte.

Se solicita la poda de emergencia en ramas quebradas que han quedado colgadas y presentan peligro de caída

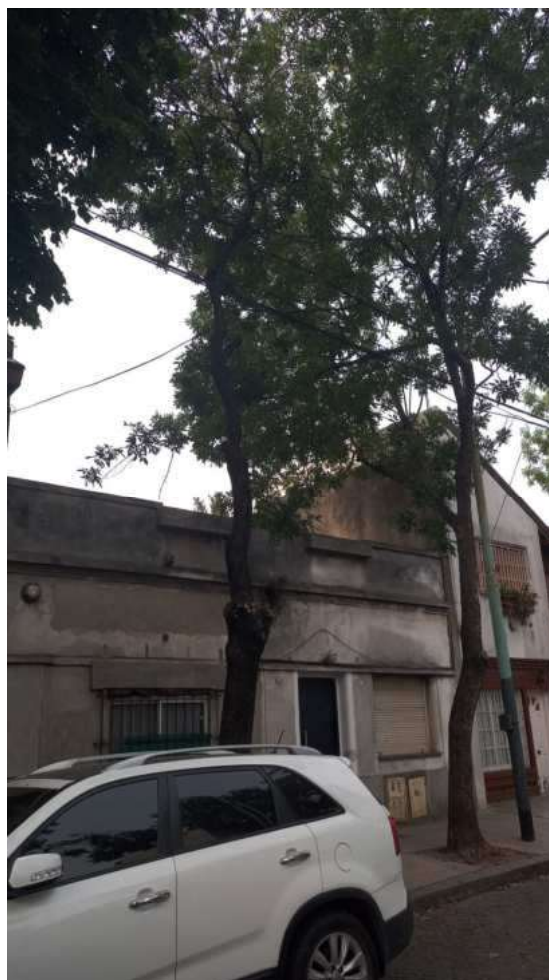
Sarachaga 5175

Por problemas técnicos en el celular se perdió la foto de antes
