## Planilla de Inspección de Árboles

CALLE: Acuña de Figueroa Francisco

N°/REFERENCIA: 1448 Exacta

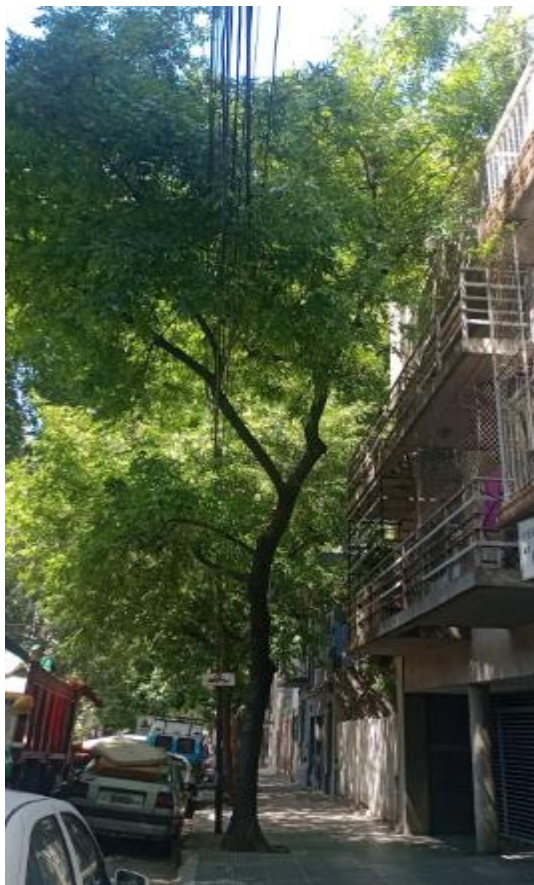
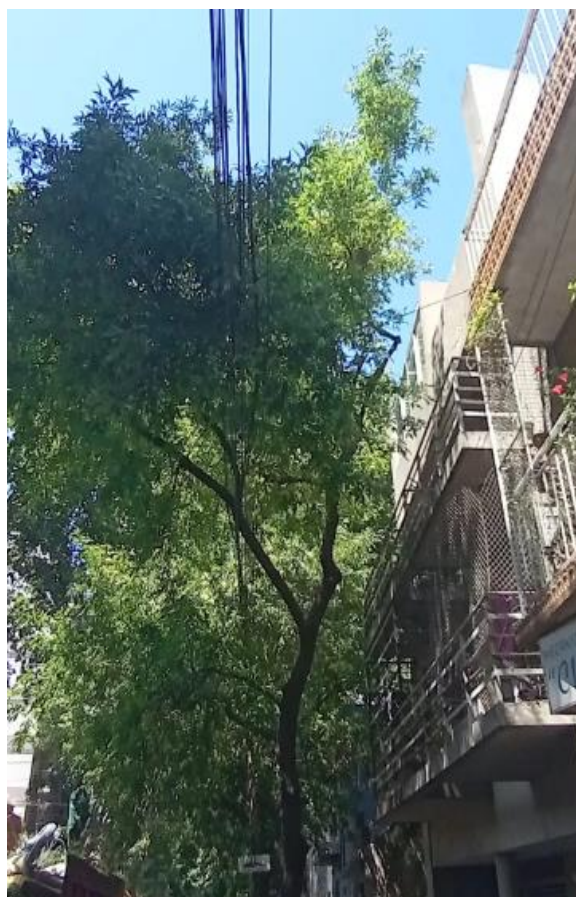
ESTADO: Que invaden el espacio aéreo

**A: OBJETIVOS DE LA PODA:****B: TIPOS DE PODA:** Invasión**C: CORTE DE RAÍCES:****D: TRATAMIENTO FITOSANITARIO:****E: TRASPLANTE:****F: EXTRACCIÓN:**

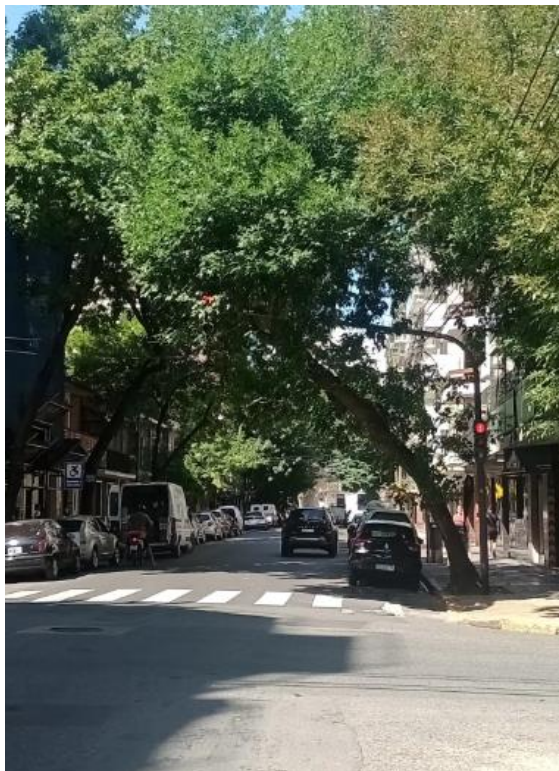
ESTADO: Demasiado bajas, Que invaden el espacio aéreo

**A: OBJETIVOS DE LA PODA:****B: TIPOS DE PODA:** Invasión**C: CORTE DE RAÍCES:****D: TRATAMIENTO FITOSANITARIO:****E: TRASPLANTE:****F: EXTRACCIÓN:**

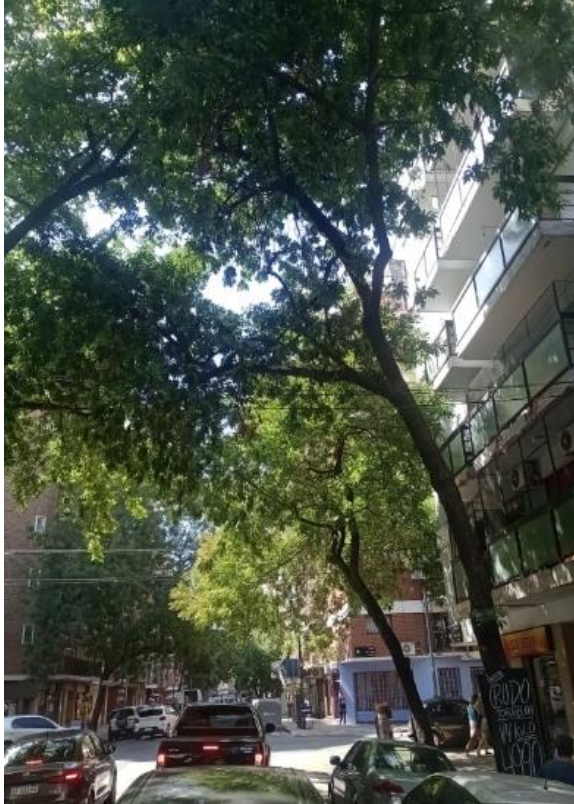
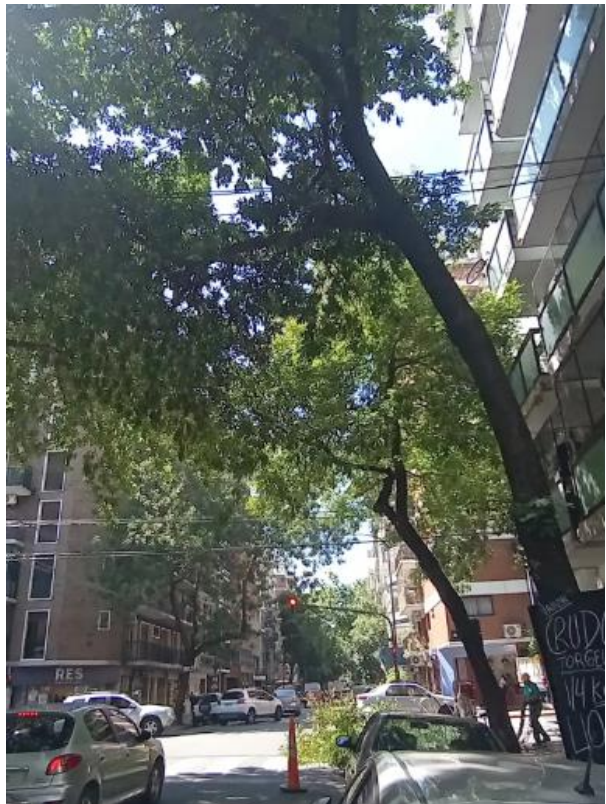
ESTADO: Que invaden el espacio aéreo

Poda El con semáforoPoda El con semáforo

**A: OBJETIVOS DE LA PODA:****B: TIPOS DE PODA:** Invasión**C: CORTE DE RAÍCES:****D: TRATAMIENTO FITOSANITARIO:****E: TRASPLANTE:****F: EXTRACCIÓN:**

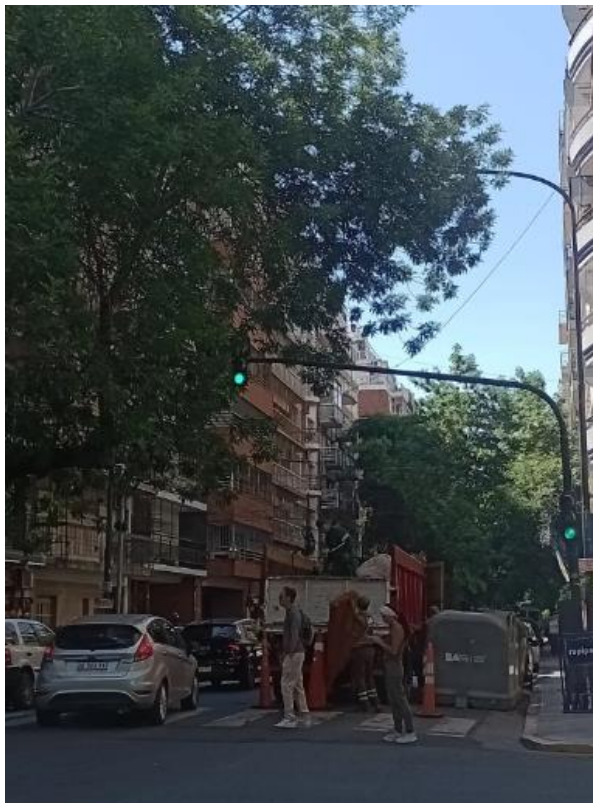
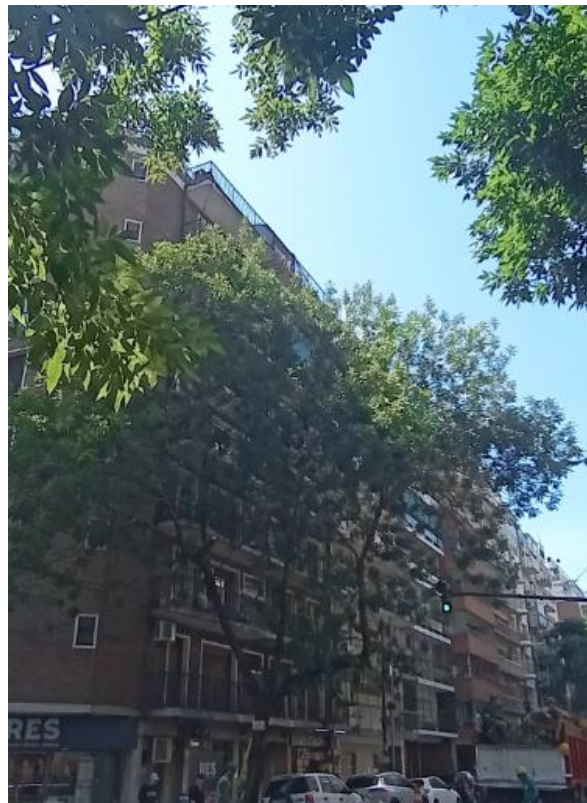
ESTADO DE LA COPA: Copa desbalanceada

INCLINACIÓN: Menor a 40°

ORIENTACIÓN DE LA INCLINACIÓN: Hacia la calle

ESTADO: Que invaden el espacio aéreo

Paraguay 3571 fresno 15 las ramas no tocan el edificio como pide la sra pero hay que despejar semaforo y luminaria lado de enfrente  
Paraguay 3571 fresno 15 las ramas no tocan el edificio como pide la sra pero hay que despejar semaforo y luminaria lado de enfrente

**A: OBJETIVOS DE LA PODA:****B: TIPOS DE PODA:** Invasión**C: CORTE DE RAÍCES:****D: TRATAMIENTO FITOSANITARIO:****E: TRASPLANTE:****F: EXTRACCIÓN:**

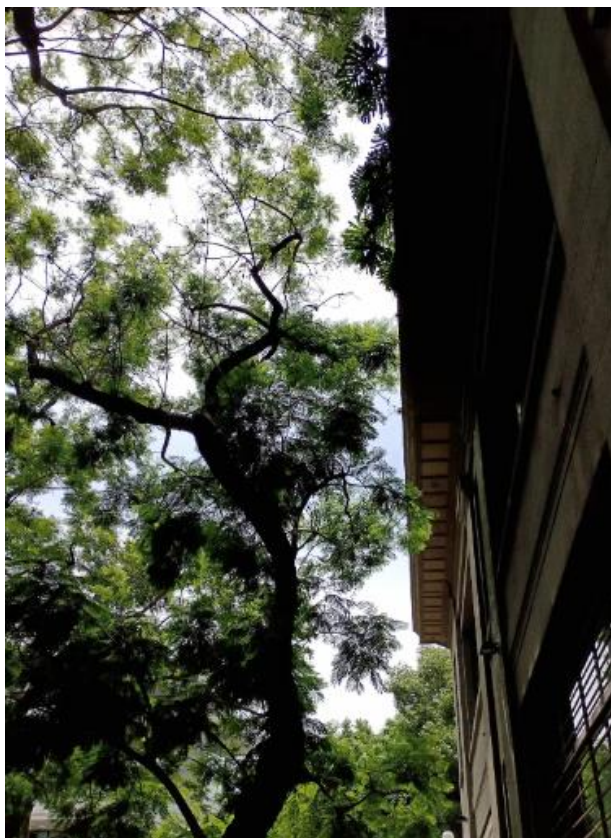
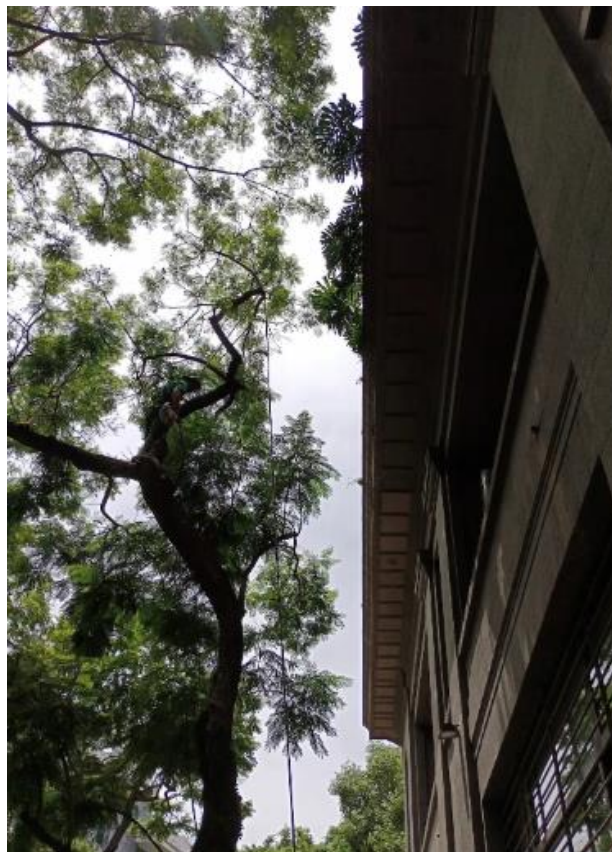
N°/REFERENCIA: 3051 LA3

ESPECIE BOTÁNICA: Jacaranda mimosifolia (Jacaranda)

ESTADO: Que invaden el espacio aéreo

**A: OBJETIVOS DE LA PODA:****B: TIPOS DE PODA:** Invasión**C: CORTE DE RAÍCES:****D: TRATAMIENTO FITOSANITARIO:****E: TRASPLANTE:****F: EXTRACCIÓN:**

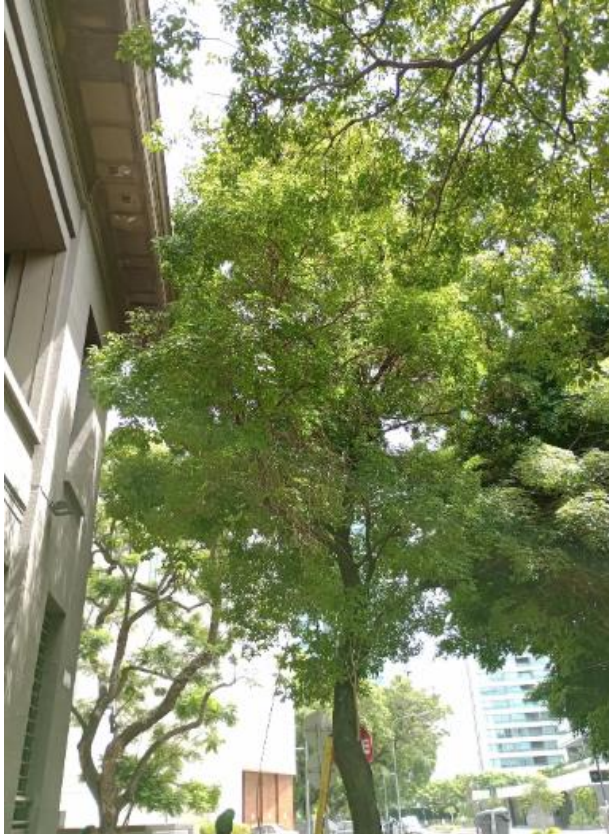
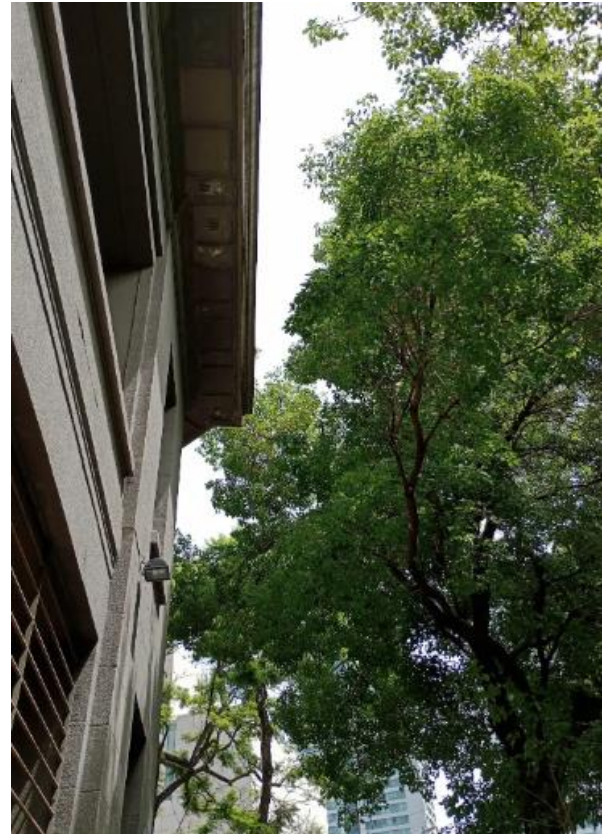
N°/REFERENCIA: 3260 LA4

ESPECIE BOTÁNICA: Tabebuia sp. (Lapacho)

ESTADO: Secas /secas en las puntas, Que invaden el espacio aéreo

**A: OBJETIVOS DE LA PODA:****B: TIPOS DE PODA:** Limpieza, Invasión**C: CORTE DE RAÍCES:****D: TRATAMIENTO FITOSANITARIO:****E: TRASPLANTE:****F: EXTRACCIÓN:**

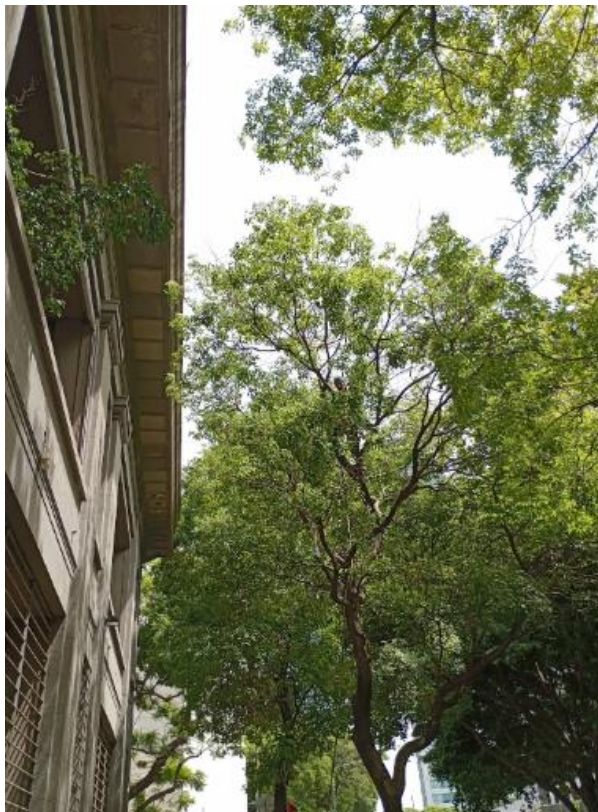
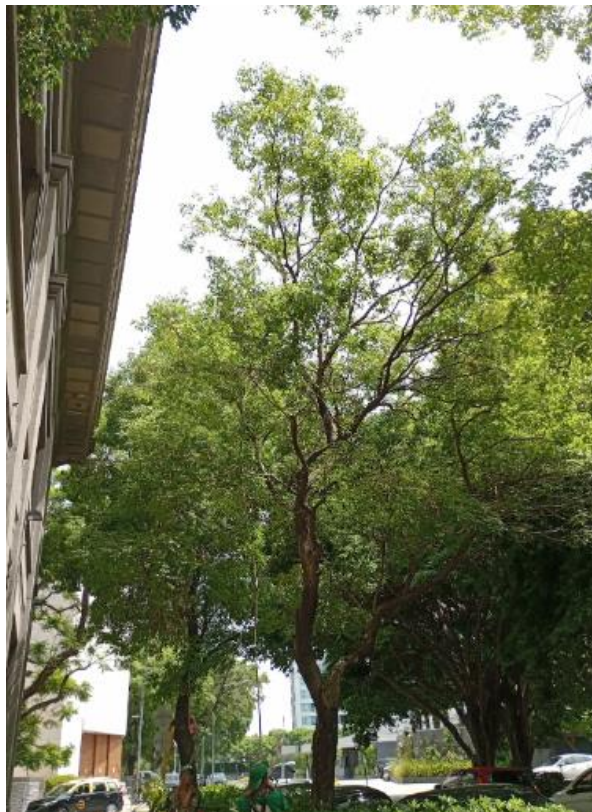
N°/REFERENCIA: 3260 LA3

ESPECIE BOTÁNICA: Tabebuia sp. (Lapacho)

ESTADO: Que invaden el espacio aéreo

**A: OBJETIVOS DE LA PODA:****B: TIPOS DE PODA:** Invasión**C: CORTE DE RAÍCES:****D: TRATAMIENTO FITOSANITARIO:****E: TRASPLANTE:****F: EXTRACCIÓN:**

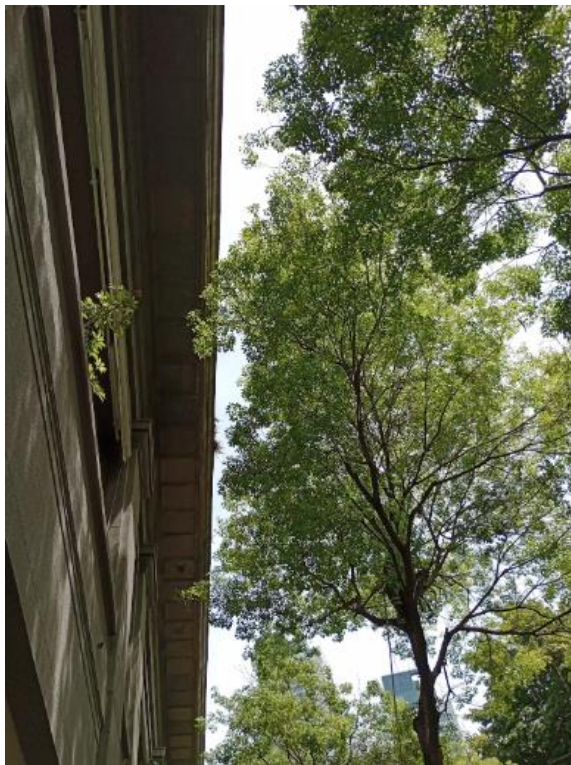
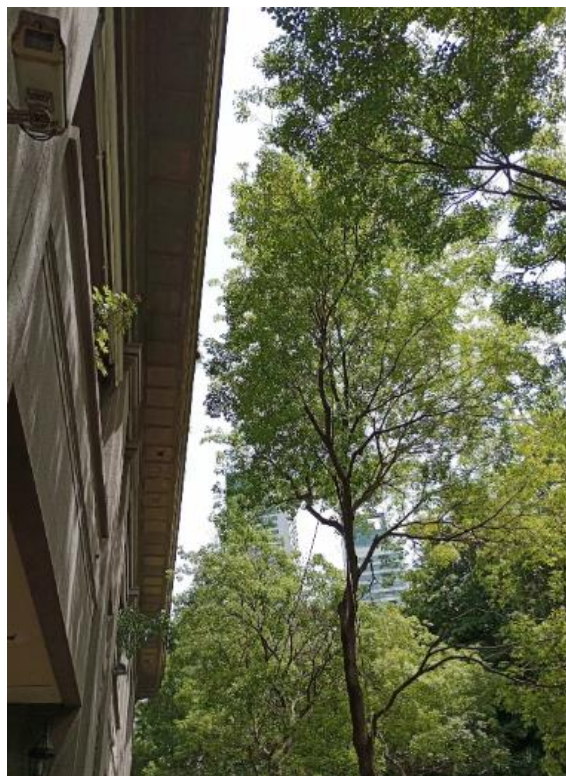
N°/REFERENCIA: 3260 LA2

ESPECIE BOTÁNICA: Tabebuia sp. (Lapacho)

ESTADO: Que invaden el espacio aéreo

**A: OBJETIVOS DE LA PODA:****B: TIPOS DE PODA:** Invasión**C: CORTE DE RAÍCES:****D: TRATAMIENTO FITOSANITARIO:****E: TRASPLANTE:****F: EXTRACCIÓN:**

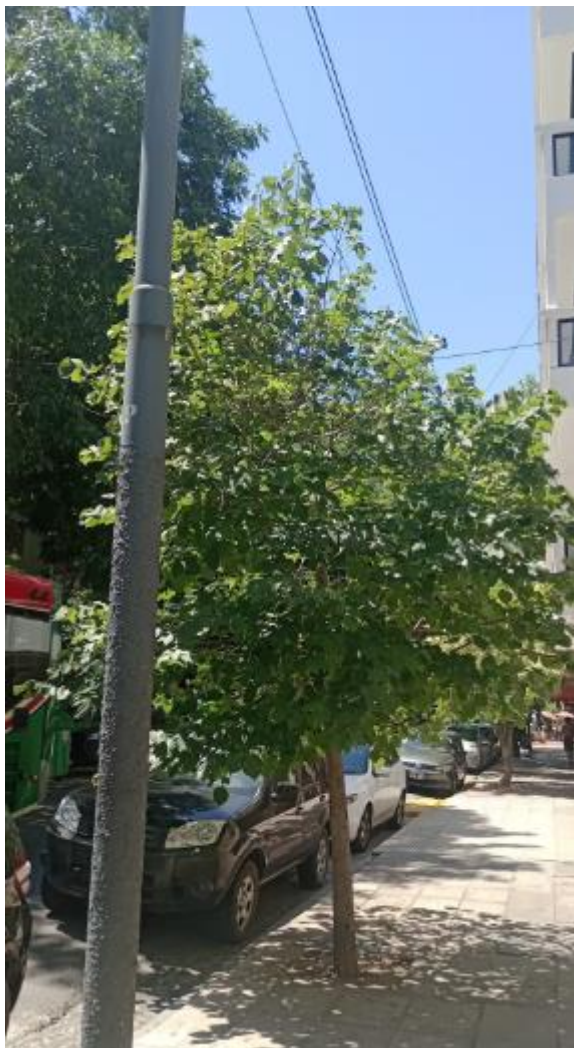
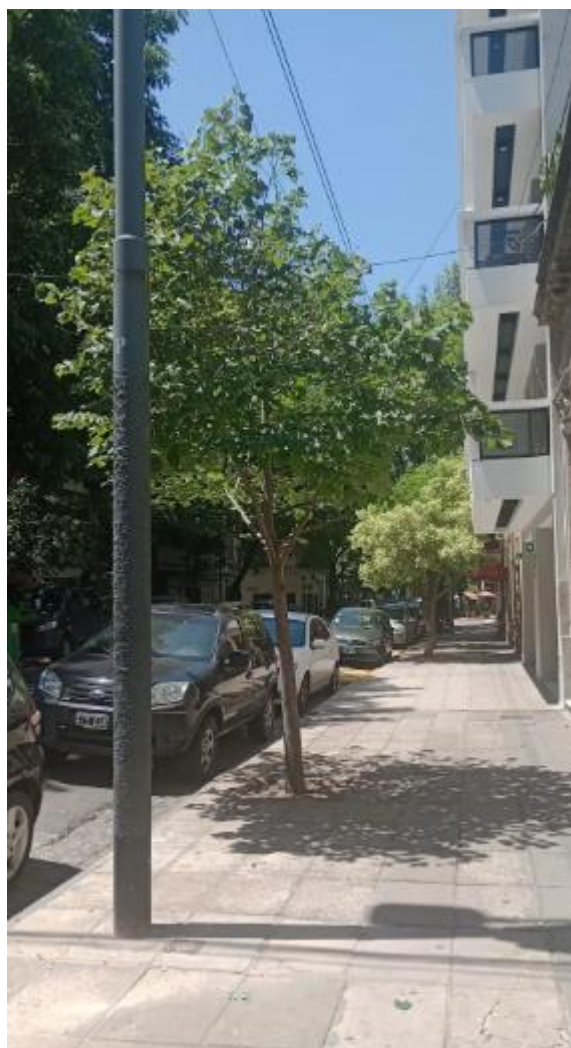
N°/REFERENCIA: 5248 Exacta

ESTADO: Demasiado bajas, Que invaden el espacio aéreo

Paraguay 5246Paraguay 5246

**A: OBJETIVOS DE LA PODA:****B: TIPOS DE PODA:** Refaldado, Invasión**C: CORTE DE RAÍCES:****D: TRATAMIENTO FITOSANITARIO:****E: TRASPLANTE:****F: EXTRACCIÓN:**

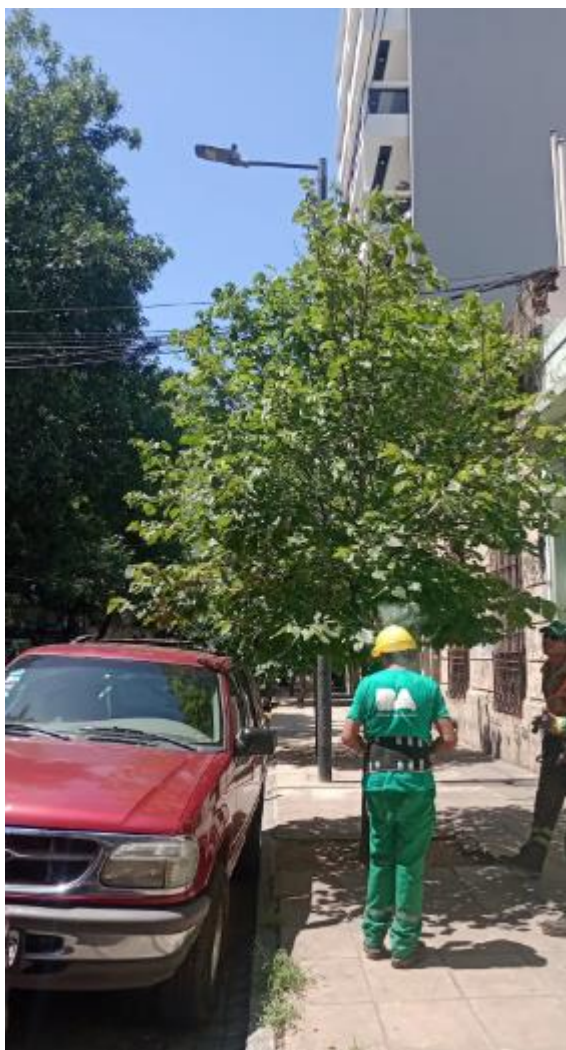
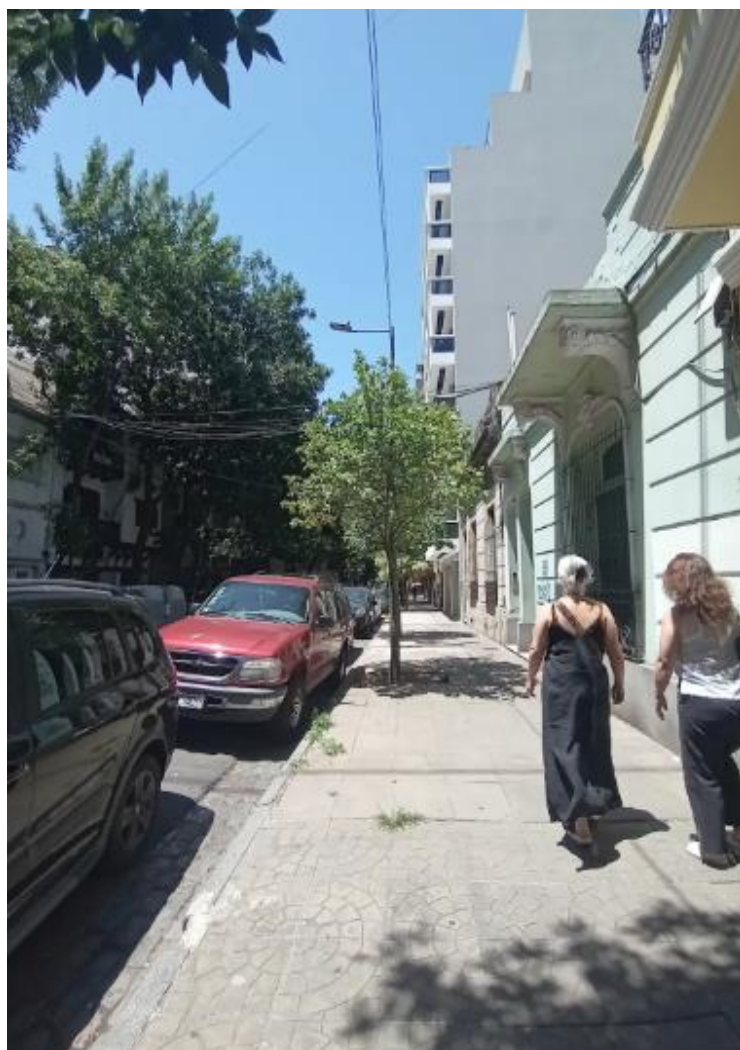
N°/REFERENCIA: 5254 Exacta

ESTADO: Demasiado bajas, Que invaden el espacio aéreo

**A: OBJETIVOS DE LA PODA:****B: TIPOS DE PODA:** Refaldado, Invasión**C: CORTE DE RAÍCES:****D: TRATAMIENTO FITOSANITARIO:****E: TRASPLANTE:****F: EXTRACCIÓN:**

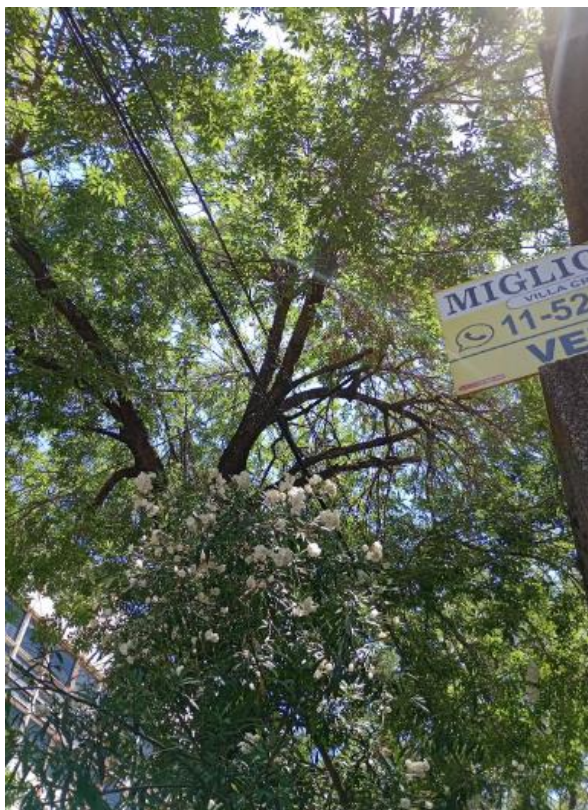
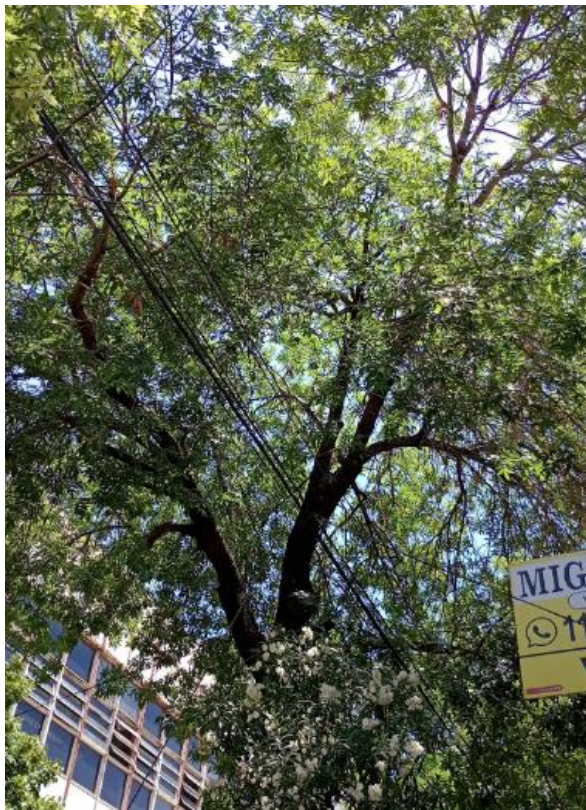
N°/REFERENCIA: 4827 Exacta

ESTADO: Secas /secas en las puntas

Agregado por riesgo, ramas de gran porte secas

**A: OBJETIVOS DE LA PODA:****B: TIPOS DE PODA:** Limpieza**C: CORTE DE RAÍCES:****D: TRATAMIENTO FITOSANITARIO:****E: TRASPLANTE:****F: EXTRACCIÓN:**

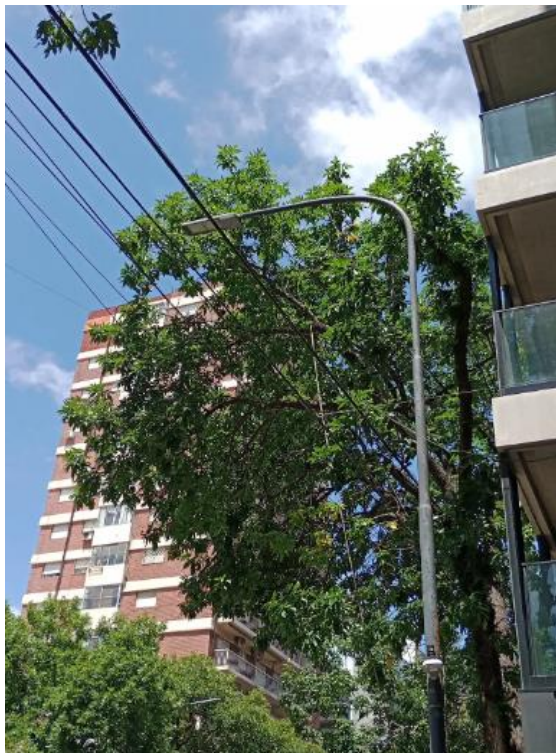
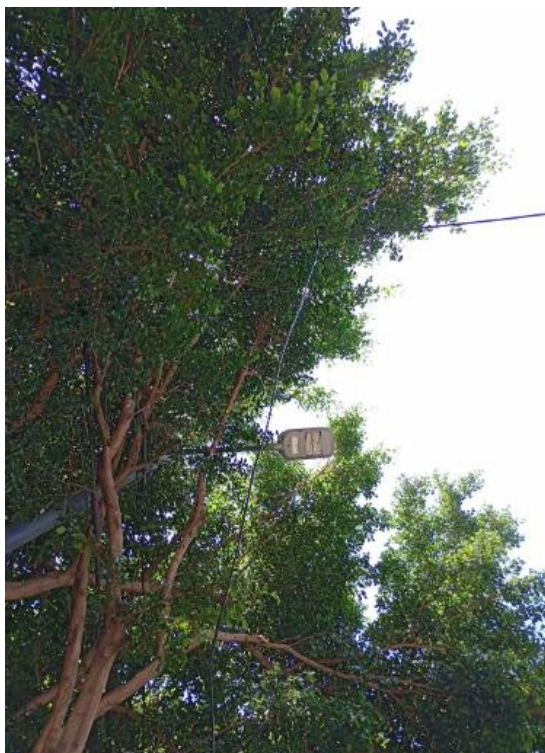
N°/REFERENCIA: 4811 Exacta

ESTADO: Que invaden el espacio aéreo

Despeje de luminaria

**A: OBJETIVOS DE LA PODA:****B: TIPOS DE PODA:** Invasión**C: CORTE DE RAÍCES:****D: TRATAMIENTO FITOSANITARIO:****E: TRASPLANTE:****F: EXTRACCIÓN:**

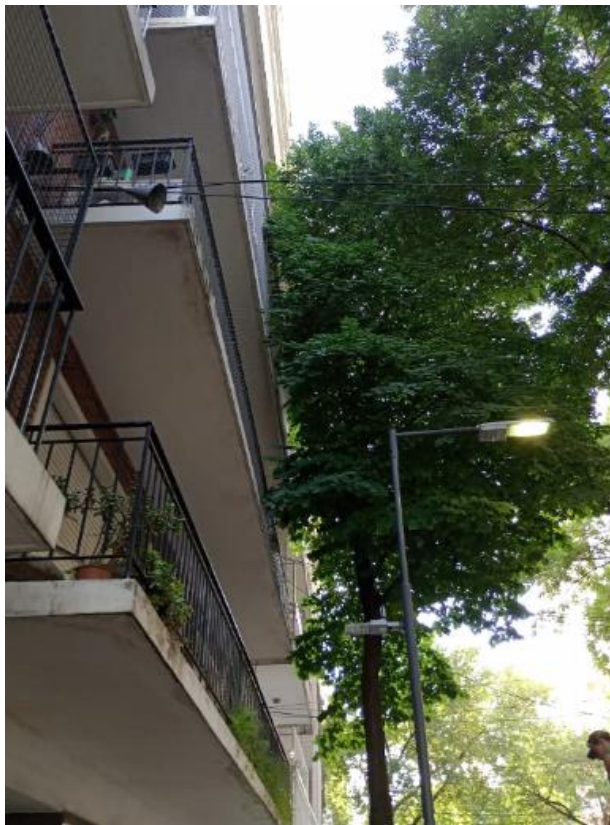
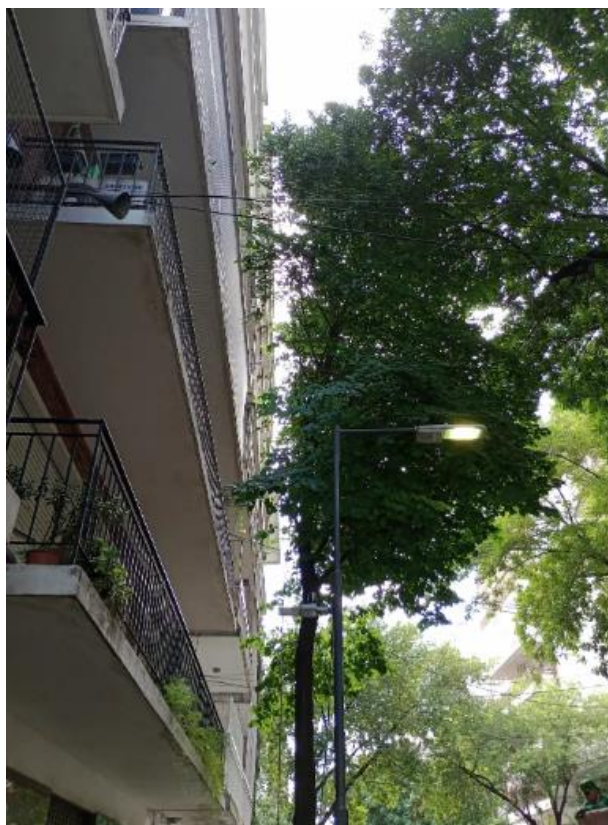
CALLE: Mansilla Lucio N. Gral.

N°/REFERENCIA: 3565 Exacta

ESTADO: Que invaden el espacio aéreo

**A: OBJETIVOS DE LA PODA:****B: TIPOS DE PODA:** Invasión**C: CORTE DE RAÍCES:****D: TRATAMIENTO FITOSANITARIO:****E: TRASPLANTE:****F: EXTRACCIÓN:**

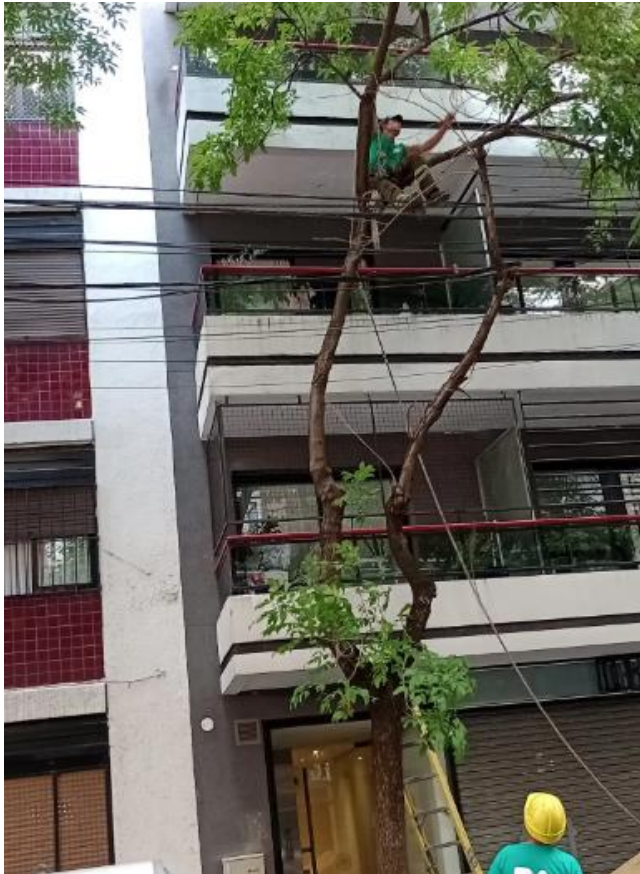
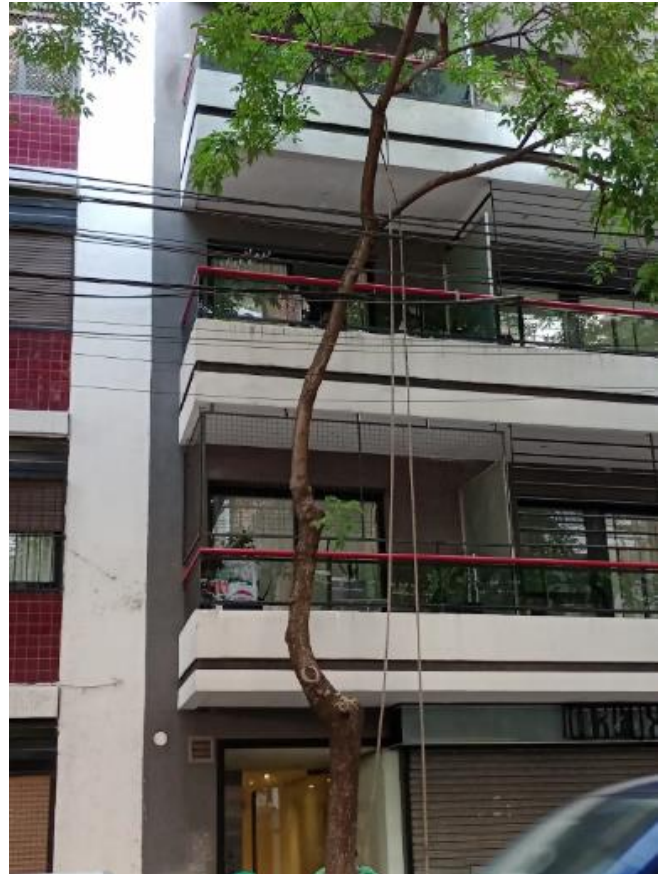
CALLE: Guise

N°/REFERENCIA: 1685 Exacta

ESTADO: Secas /secas en las puntas

Agregado por riesgo, rama de gran porte secaAgregado por riesgo, rama de gran porte seca

**A: OBJETIVOS DE LA PODA:****B: TIPOS DE PODA:** Limpieza**C: CORTE DE RAÍCES:****D: TRATAMIENTO FITOSANITARIO:****E: TRASPLANTE:****F: EXTRACCIÓN:**

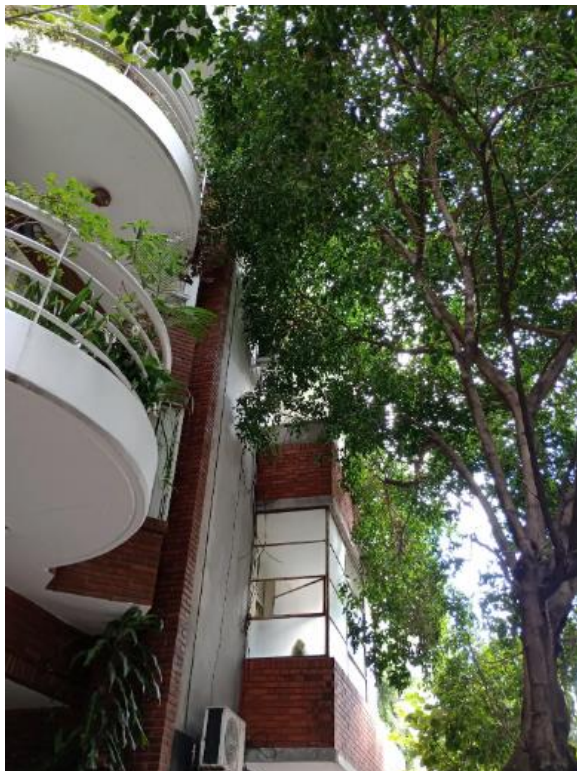
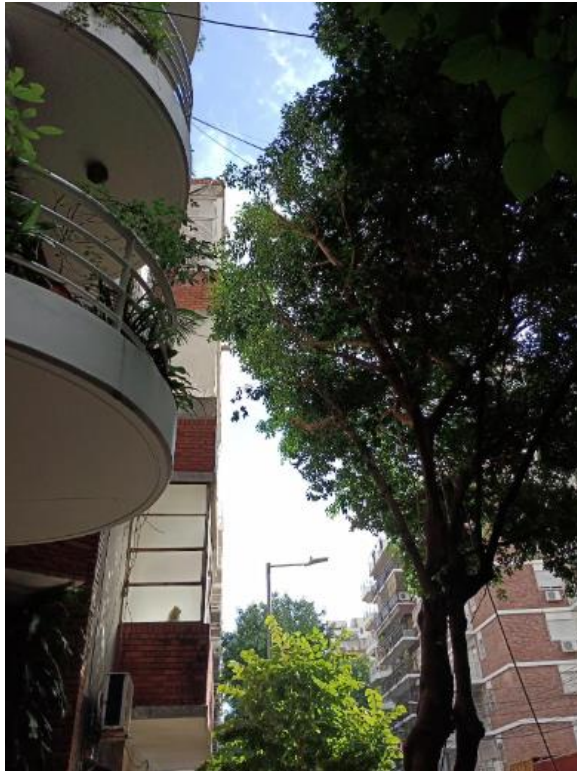
CALLE: Guise

N°/REFERENCIA: 1692 Exacta

ESTADO: Que invaden el espacio aéreo

**A: OBJETIVOS DE LA PODA:****B: TIPOS DE PODA:** Limpieza, Balanceo, Invasión**C: CORTE DE RAÍCES:****D: TRATAMIENTO FITOSANITARIO:****E: TRASPLANTE:****F: EXTRACCIÓN:**

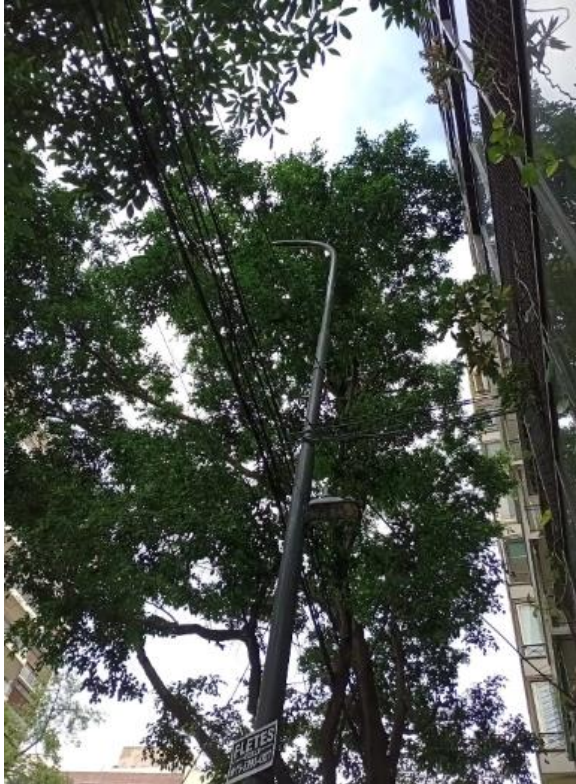
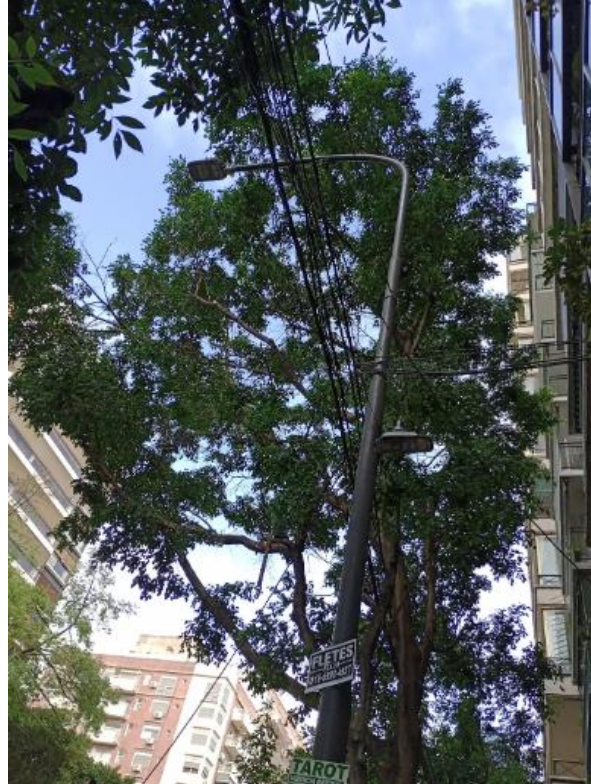
CALLE: Charcas

N°/REFERENCIA: 3323 Exacta

ESTADO: Que invaden el espacio aéreo

**A: OBJETIVOS DE LA PODA:****B: TIPOS DE PODA:** Invasión**C: CORTE DE RAÍCES:****D: TRATAMIENTO FITOSANITARIO:****E: TRASPLANTE:****F: EXTRACCIÓN:**

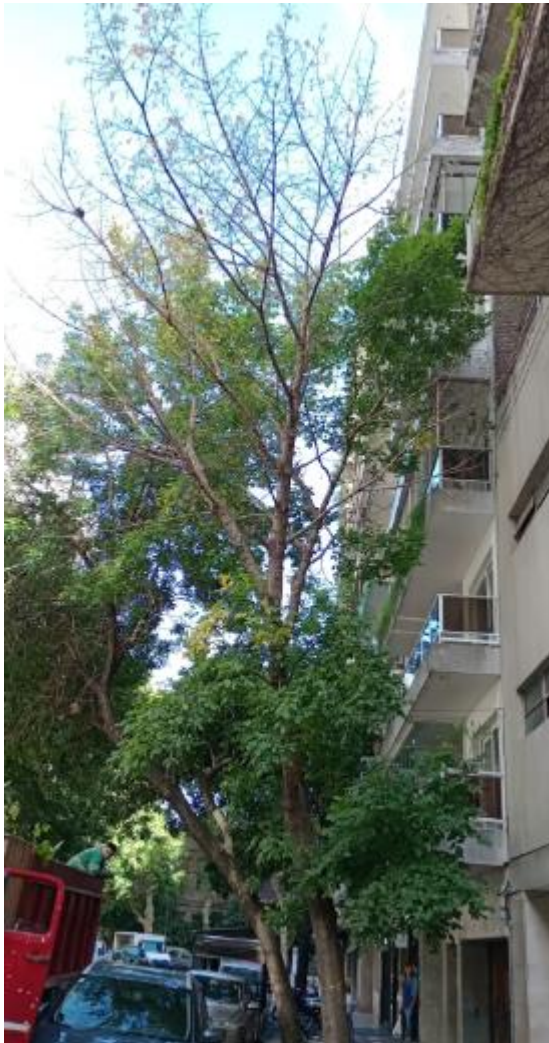
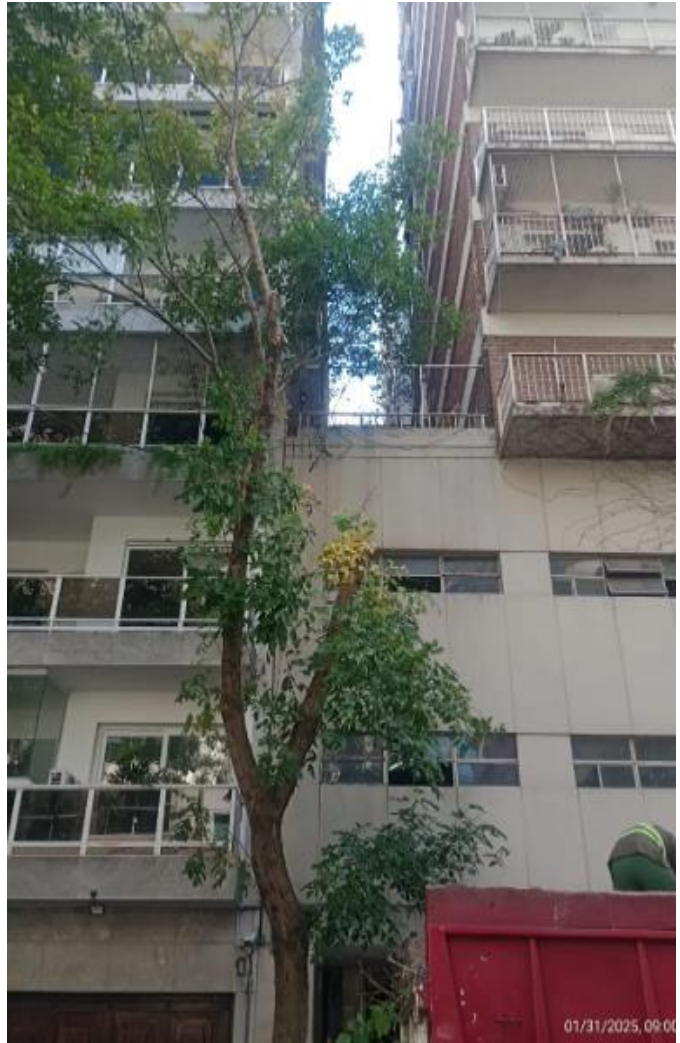
N°/REFERENCIA: 3957 Exacta

ESTADO DE LA COPA: Copa desbalanceada

ESTADO: Secas /secas en las puntas

DEFOLIACIÓN: PARCIAL

ESTADO: Signos de insectos

El árbol debe quedar en observación ya que presenta signos de insectos que pueden secar las ramas que le quedanEl árbol debe quedar en observación ya que presenta signos de insectos que pueden secar las ramas que le quedan

**B: TIPOS DE PODA:** Limpieza

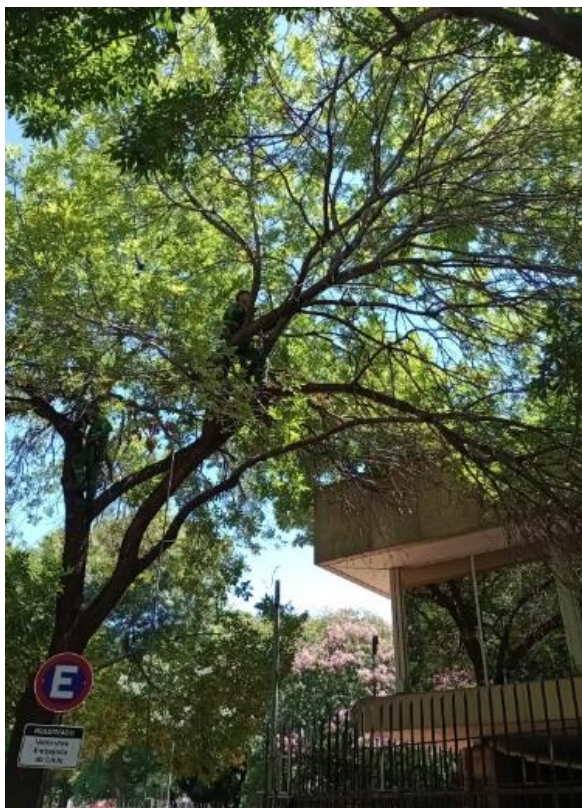
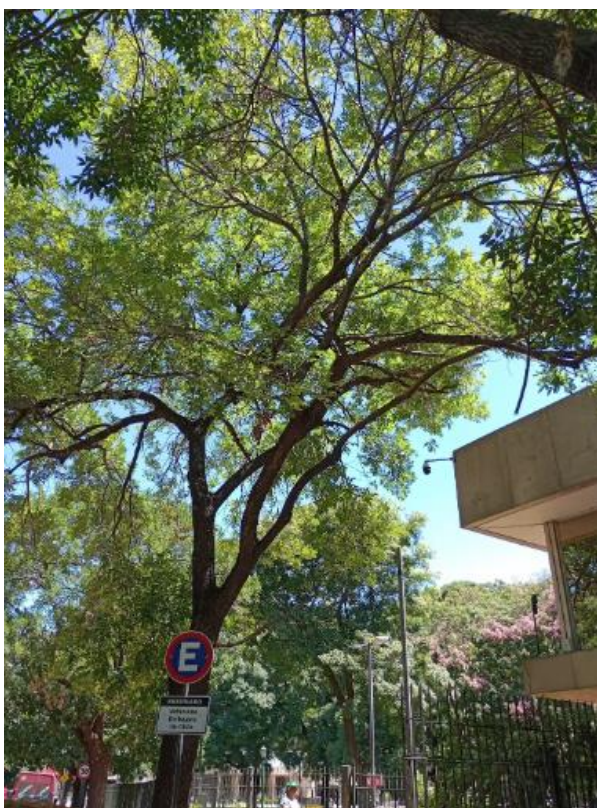
N°/REFERENCIA: 2762 LD3

ESTADO: Secas /secas en las puntas, Que invaden el espacio aéreo

**A: OBJETIVOS DE LA PODA:****B: TIPOS DE PODA:** Limpieza, Invasión**C: CORTE DE RAÍCES:****D: TRATAMIENTO FITOSANITARIO:****E: TRASPLANTE:****F: EXTRACCIÓN:**

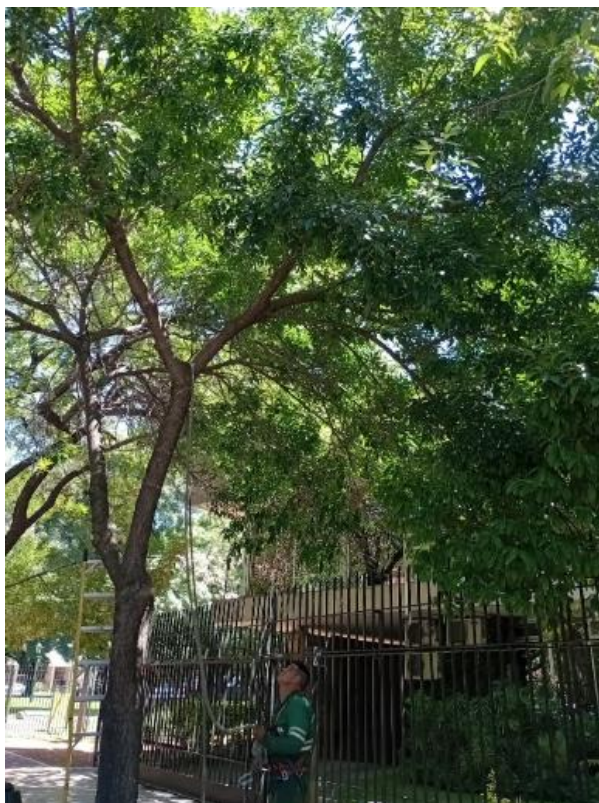
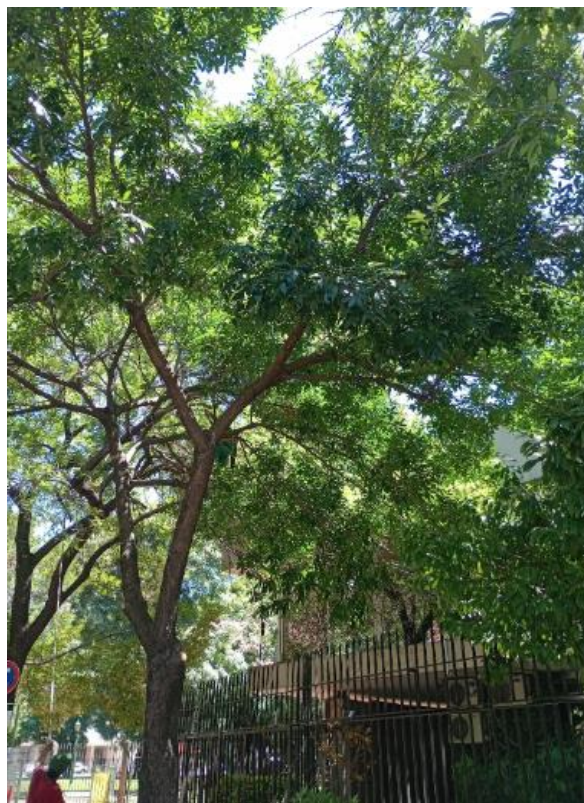
N°/REFERENCIA: 2762 LD2

ESTADO: Secas /secas en las puntas, Que invaden el espacio aéreo

**A: OBJETIVOS DE LA PODA:****B: TIPOS DE PODA:** Limpieza, Invasión**C: CORTE DE RAÍCES:****D: TRATAMIENTO FITOSANITARIO:****E: TRASPLANTE:****F: EXTRACCIÓN:**

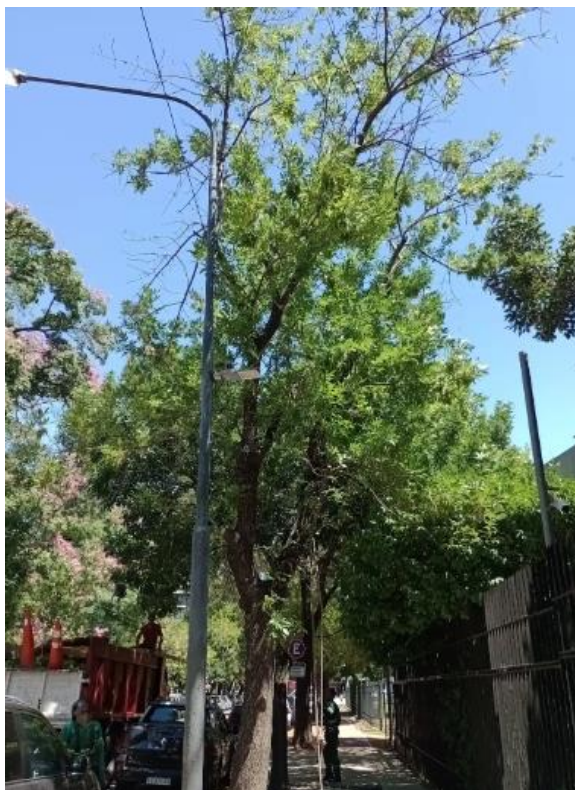
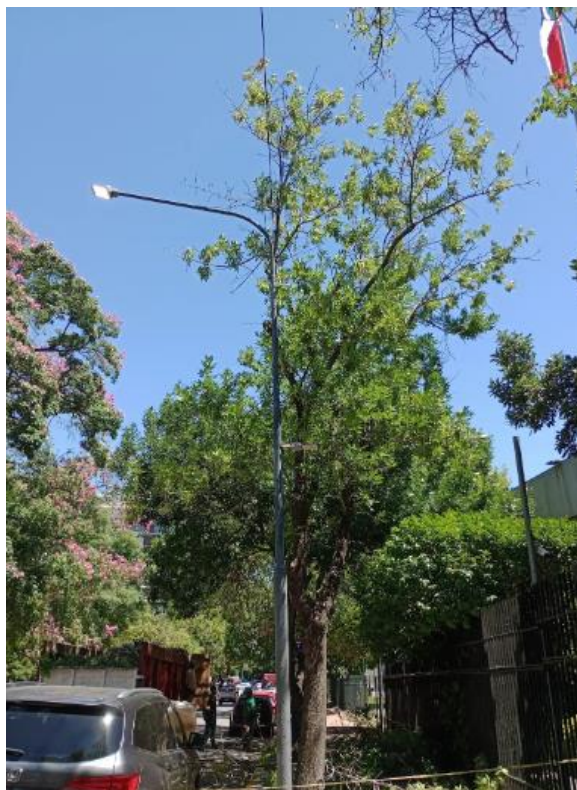
N°/REFERENCIA: 2762 LD1

ESTADO: Secas /secas en las puntas, Que invaden el espacio aéreo
