| <b>Planilla de Inspección de Árboles</b> | |
| <b>REGISTRO FOTOGRÁFICO</b> | |

# Planilla de Inspección de Árboles

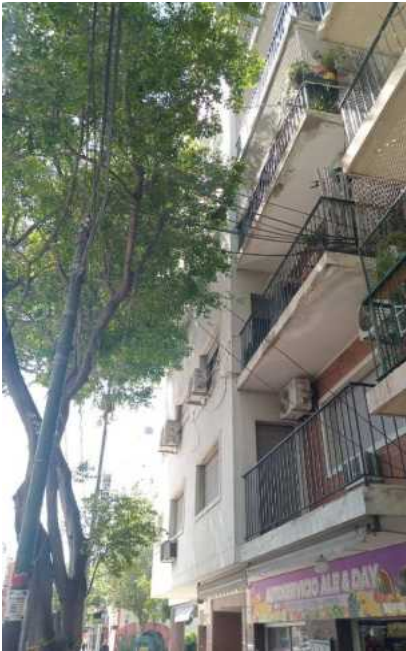
ANTES  
DESPEJE BALCON TERCER PISO
