### Resolución Presidencia Junta Comuna

Número: RS-2025-49334949-GCABA-COMUNA7

Referencia: Extracciones (Mt. Miica)

**Planilla de Inspección de Árboles**

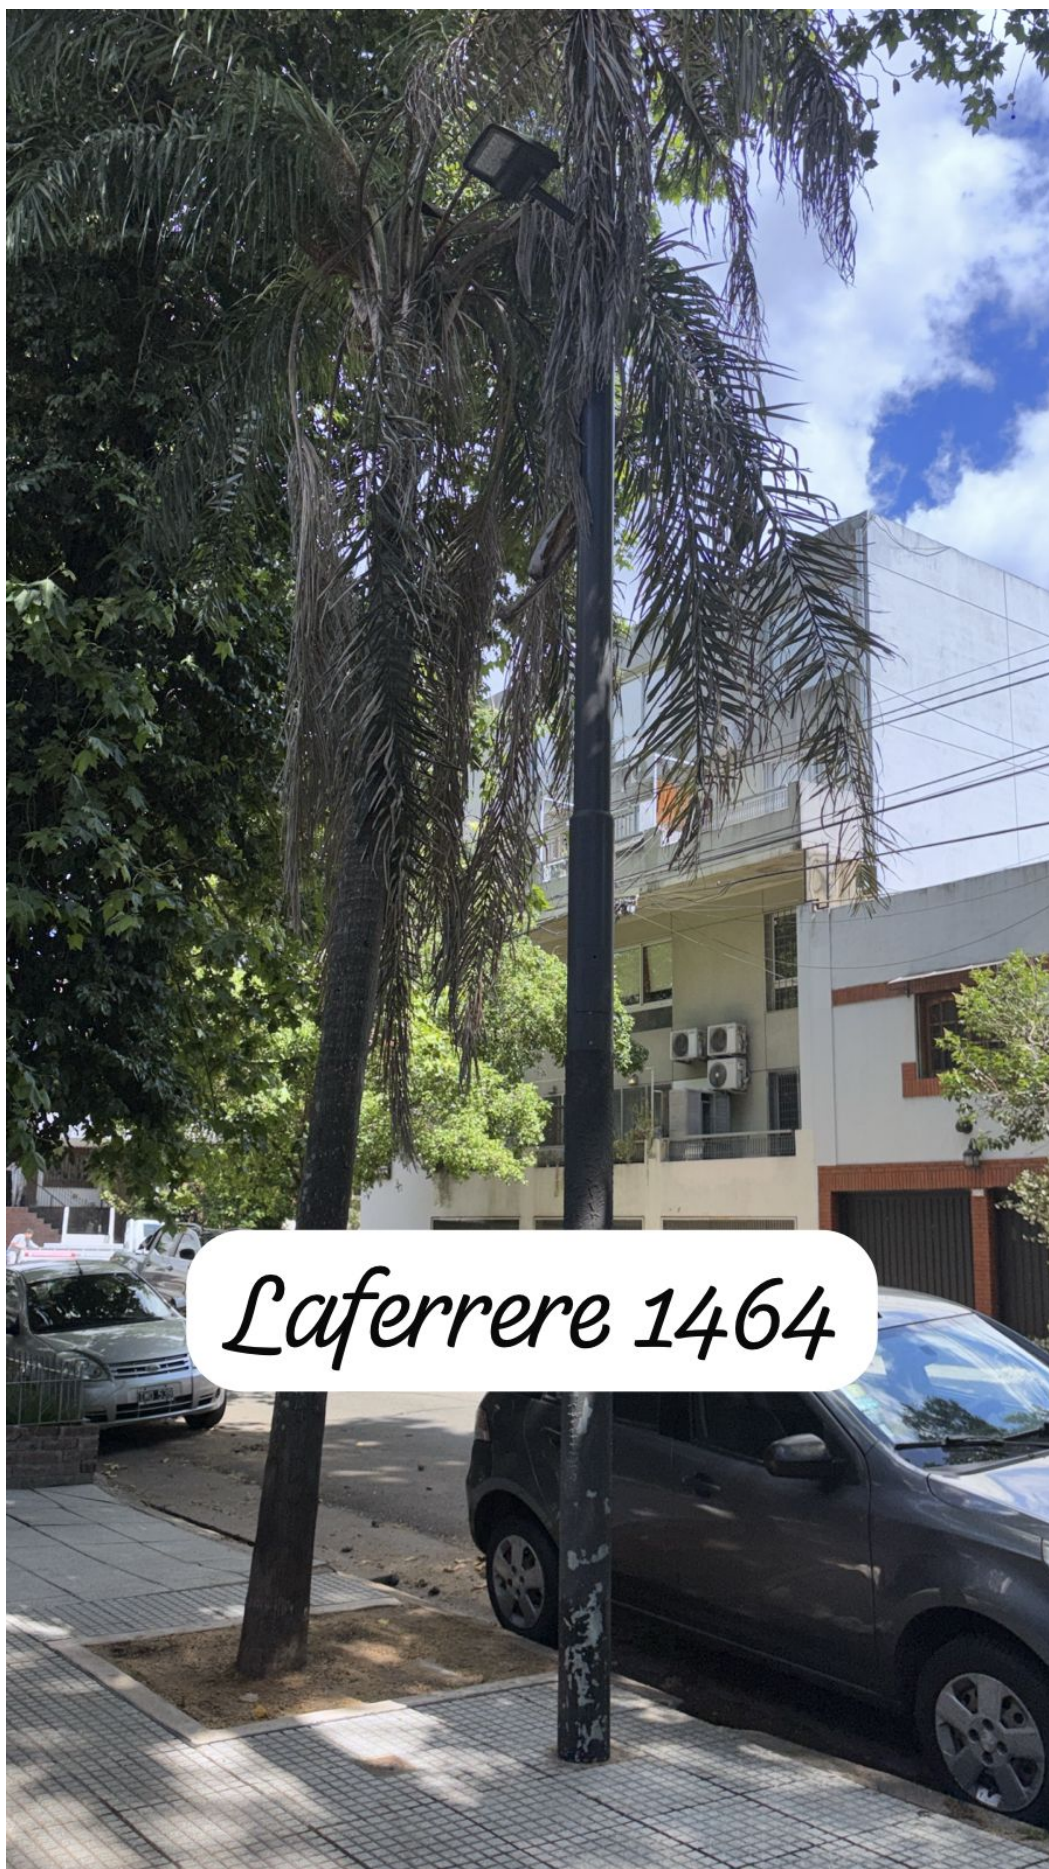
*Laferriere 1464*

**completamente seco, toda su copa en altura por resquebrajar, agrietado en su fuste y descortezado**

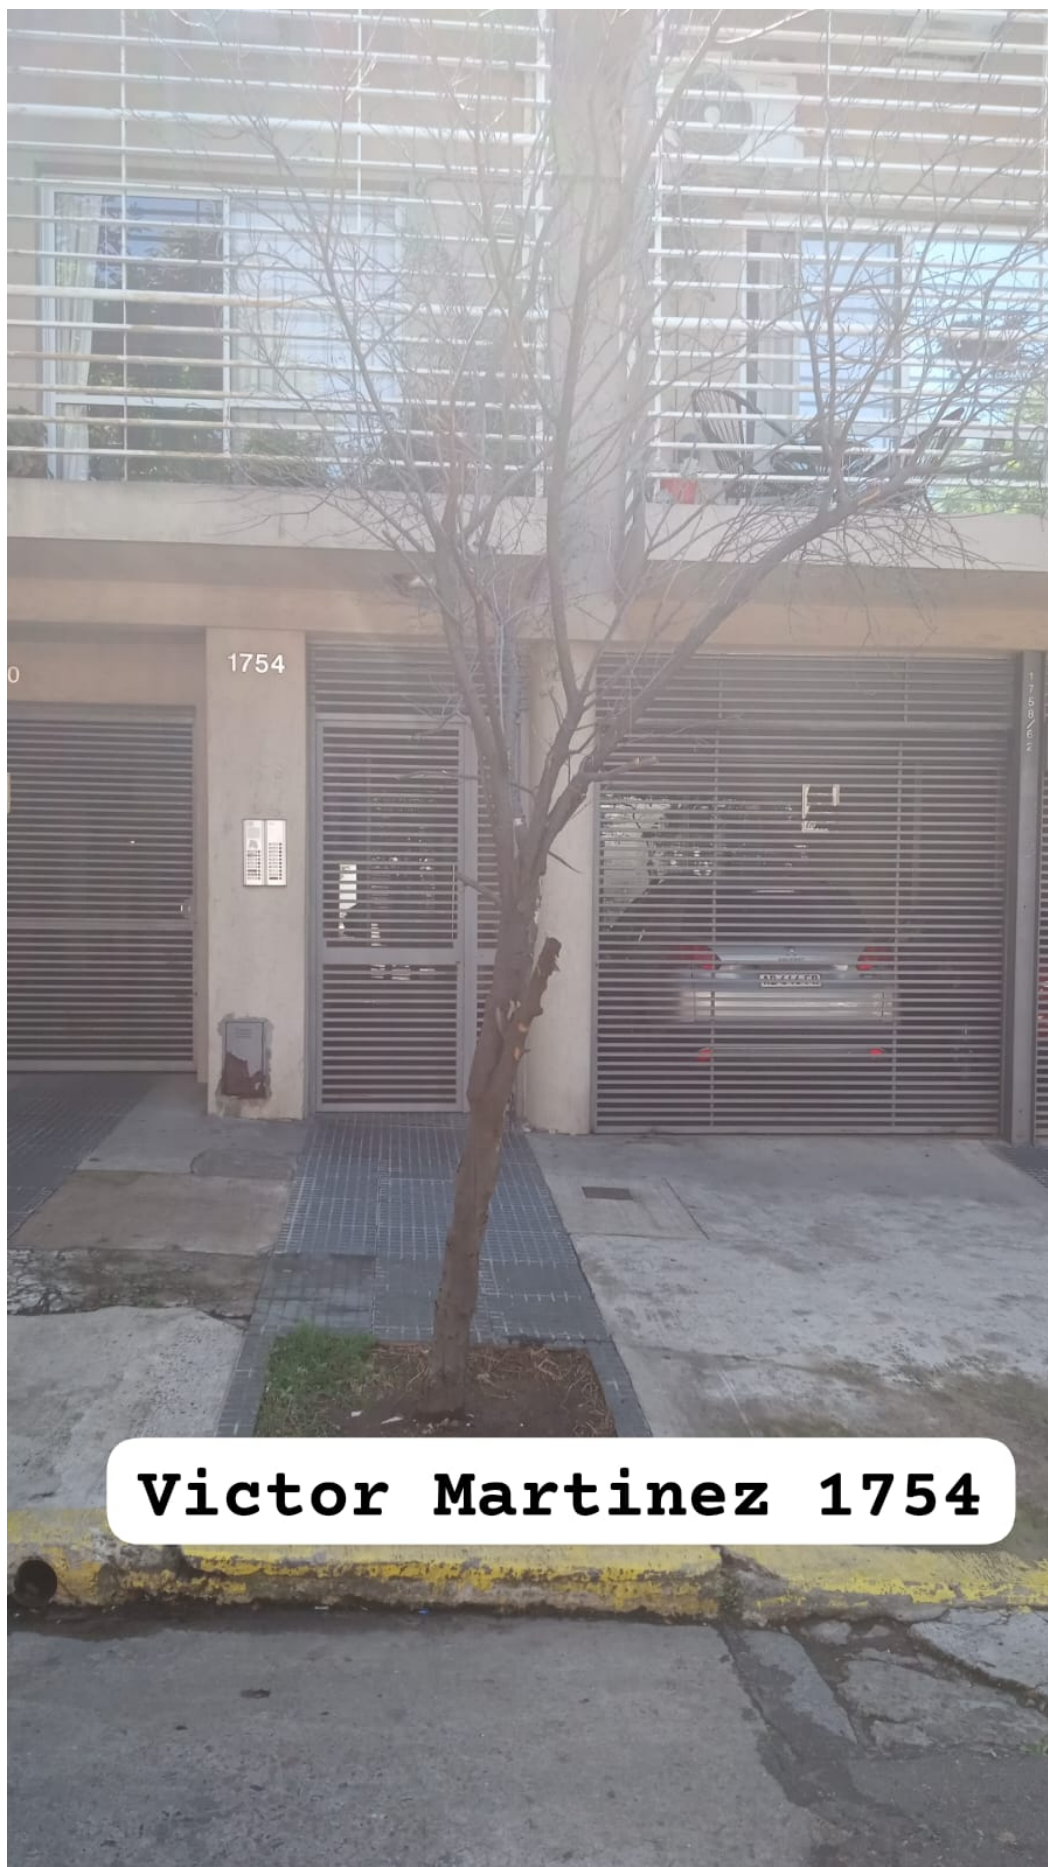
**Victor Martinez 1754**

Ejemplar de apariencia vital, posee fuste levemente inclinado hacia la calle, con cavidad longitudinal de más de 3 metros, con un espesor menor al 20% de la pared remanente. La copa presenta ramas secas con presencia de fructificaciones fúngicas, lo cual indica un avanzado estado de putrefacción. Se solicita realizar extracción a fin de evitar daño a personas o bienes.

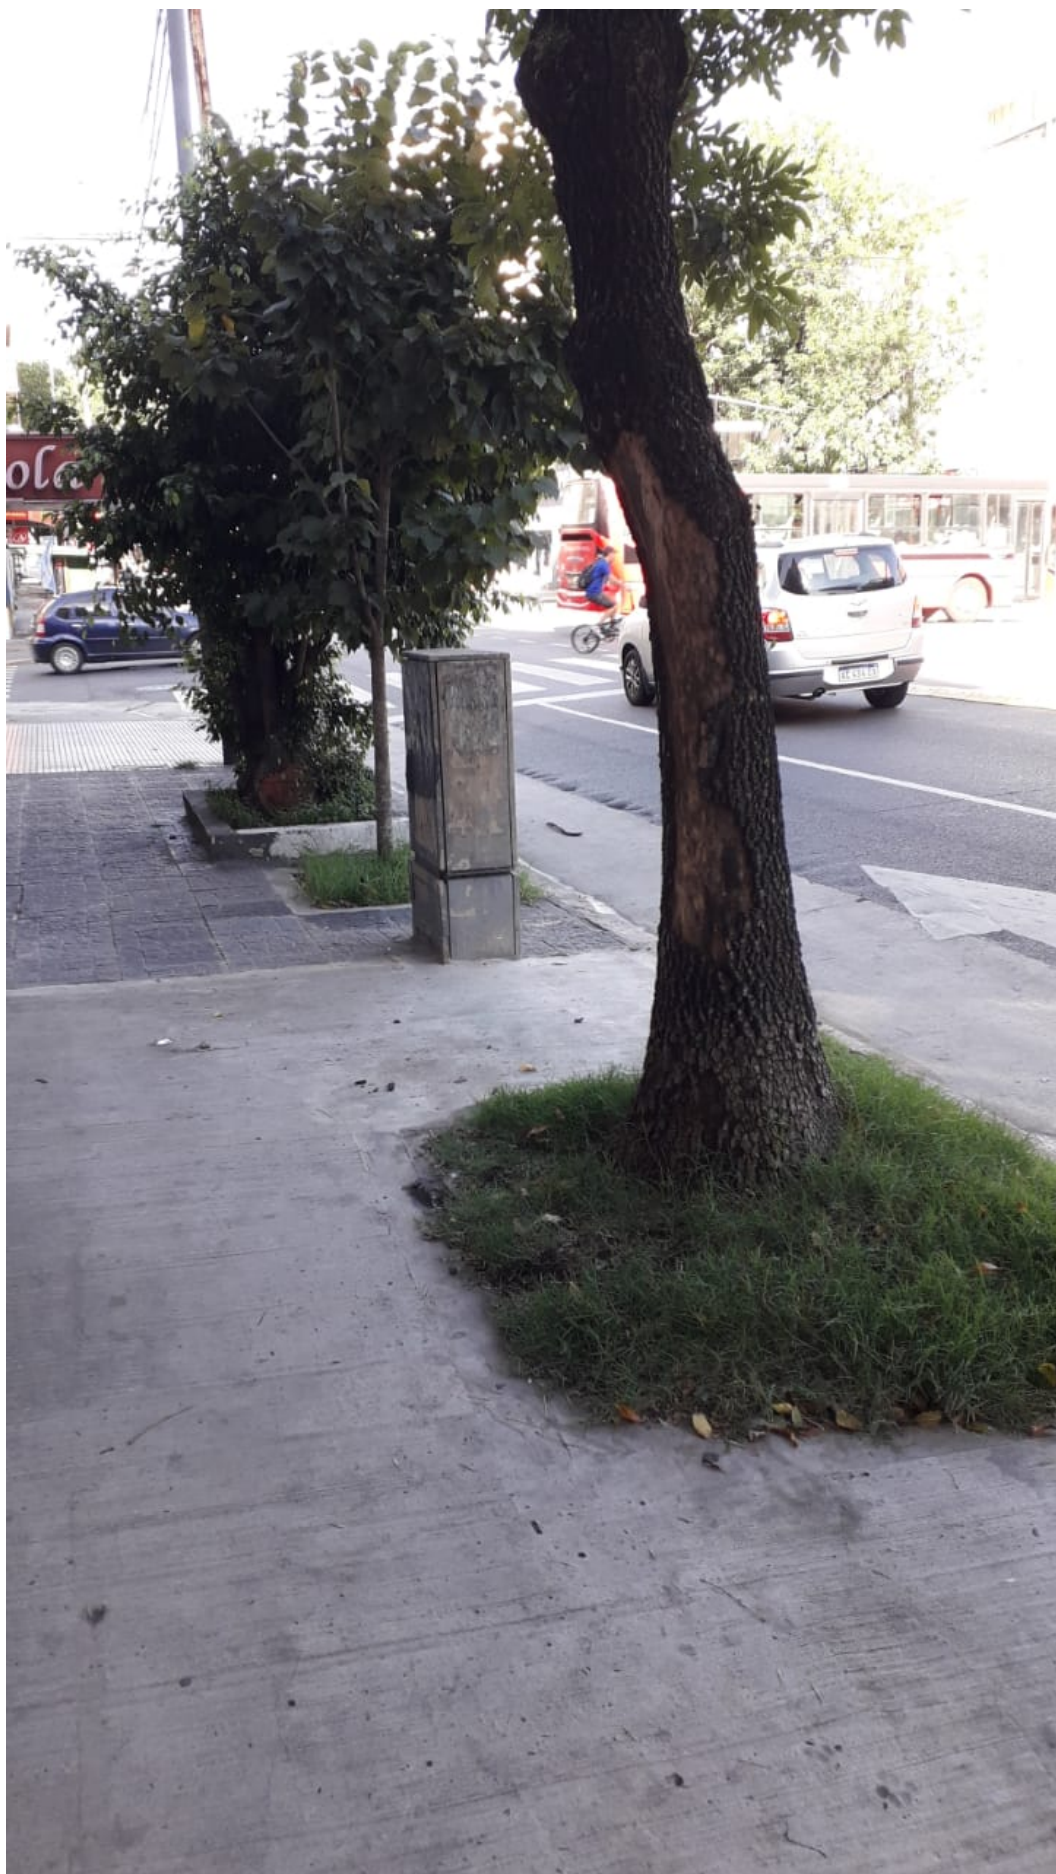
Ejemplar en aparente estado vital, empresa de servicios corto a distancia no recomendada al menos dos raíces de anclaje, comprometiendo así su estabilidad. También se observan dos cavidades en el tercio basal del fuste, posee una copa levemente desbalanceada hacia la calle, pero con escaso desarrollo. A fin de evitar daño a personas o bienes se solicita la extracción del ejemplar.
