| <b>Planilla de Inspección de Árboles</b> | |

G O B I E R N O D E L A C I U D A D D E B U E N O S A I R E S

**Hoja Adicional de Firmas**  
**Informe gráfico**

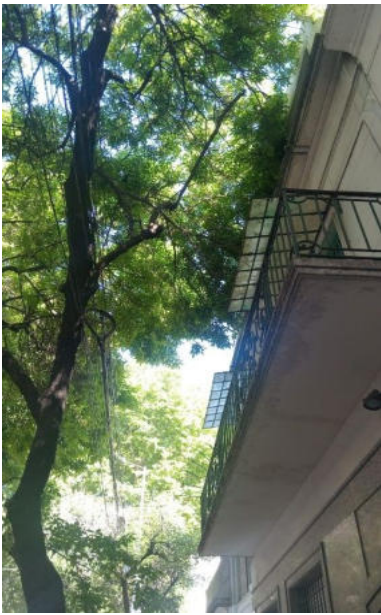
ANTES  
DESPEJE DE VENTANAS

DESPUES
