## GOBIERNO DE LA CIUDAD DE BUENOS AIRES

### Resolución Presidencia Junta Comuna

**Referencia:** S/ Resolución N° 70 - Extracciones Programadas

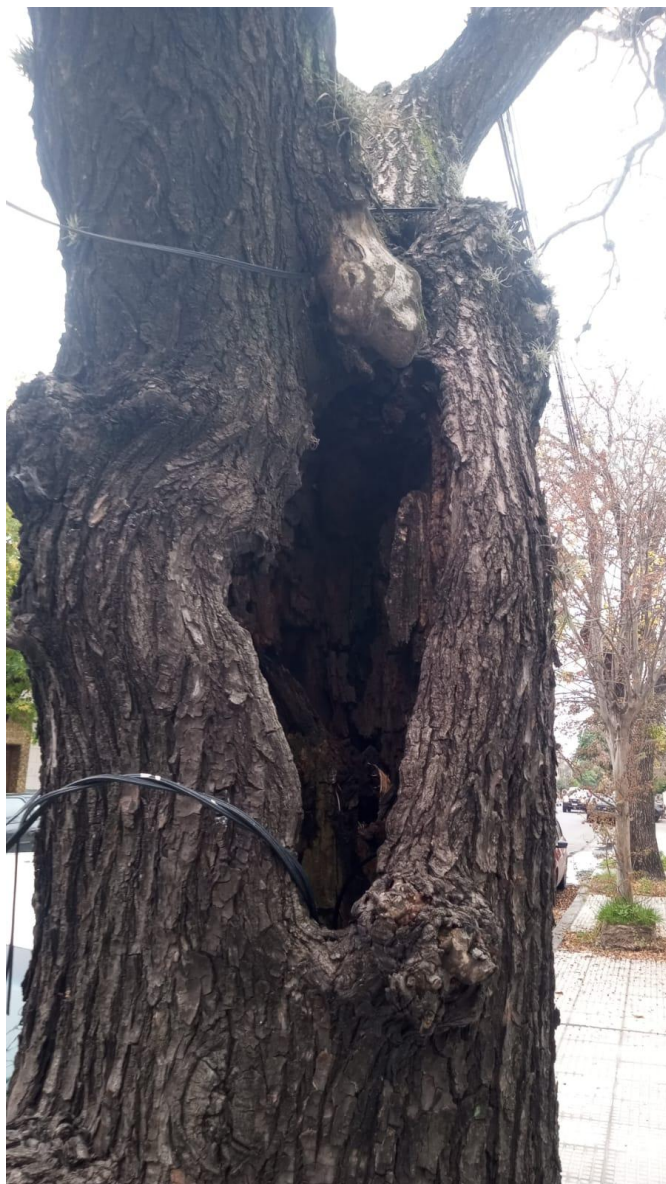
CALLE: ANCASTE 3574

**OBSERVACIONES:**  
Ejemplar seco, con cavidad grande en el fuste y tumores en la base del fuste. Presenta codominancia próxima a la cavidad. Se recomienda extracción para reemplazarlo por uno vigoroso que genere aportes al arbolado urbano.
