### Resolución Presidencia Junta Comuna

**Referencia:** Resolución Arbolado Emergencias NOVIEMBRE 2025

Planilla de Inspección de Árboles

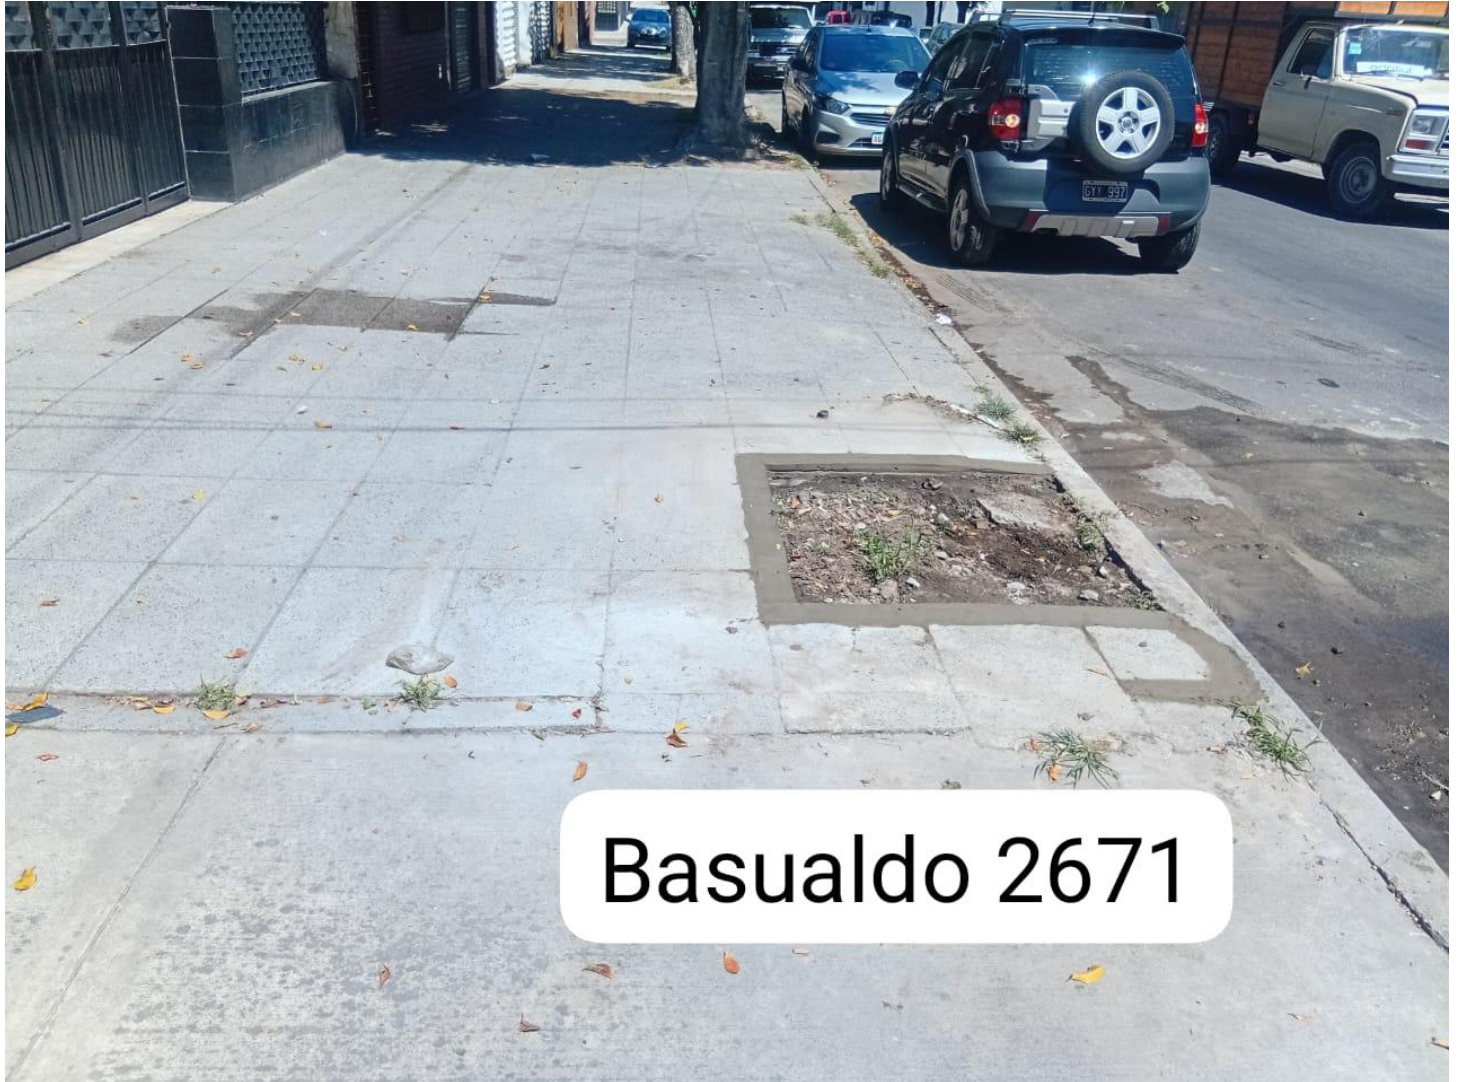
Informe N° 177 – FOTO FINAL

Arbusto con la mitad de la copa quebrada.  
Rama seca.  
Copa restante inclinada y con resacas en copa.  
Se observa pudrición en madera.  
Envío para

A: OBJETIVOS DE LA PODA  
 Reducción de riesgo: ☐ Eliminar interferencias: ☐ Adecuación al sitio: ☐ Regulación de estructura: ☐  
 B: TIPOS DE PODA Formación: ☐ Limpieza: ☐ Aclareo: ☐ Refaldado: ☐ Terciado: ☐  
 C: CORTE DE RAÍCES Superficial: ☐ Profundo: ☐  
 D: TRATAMIENTO FITOSANITARIO ☐ E: TRASPLANTE ☐ F: EXTRACCIÓN ☒

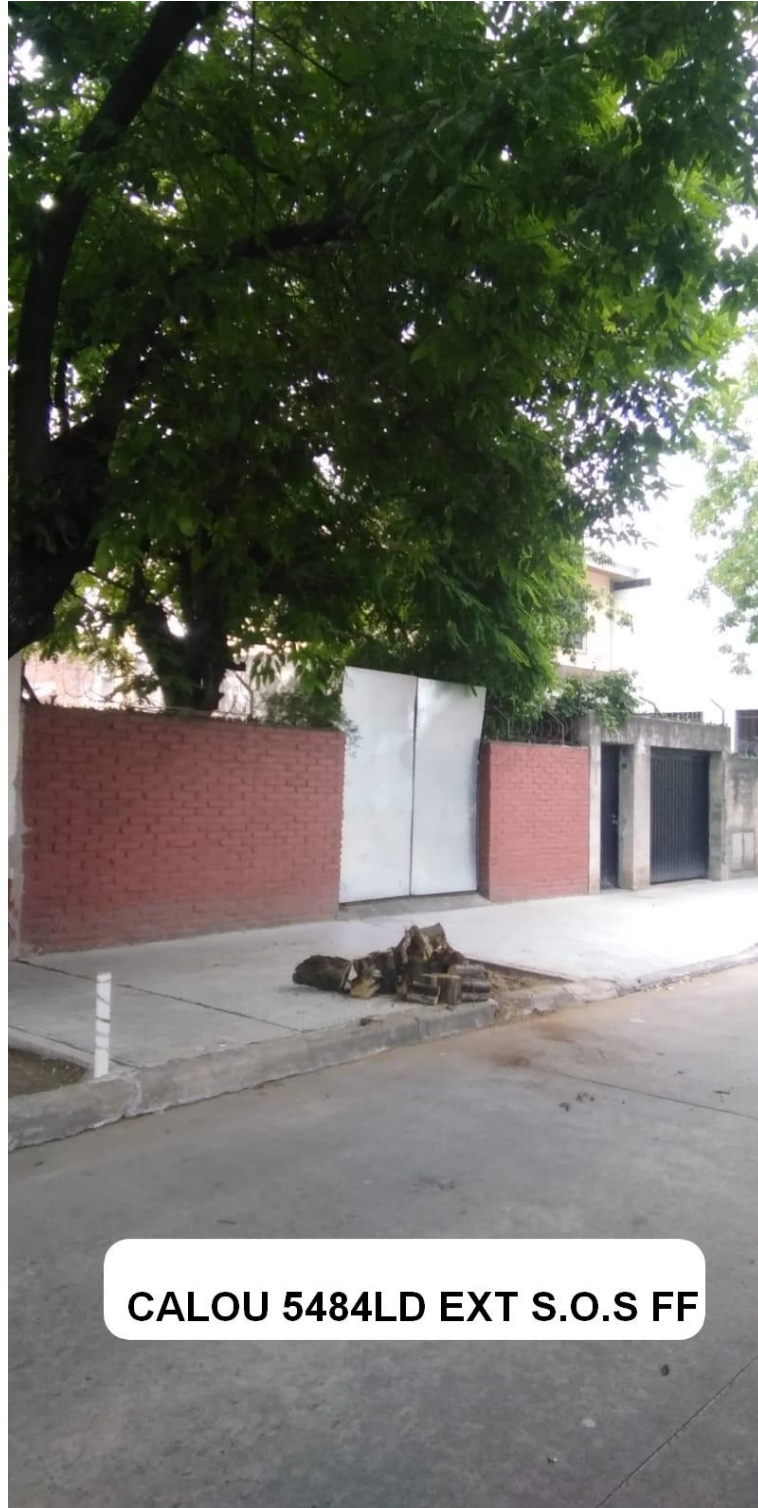
Informe N° 178 – FOTO FINAL

**OBSERVACIONES**  
EMERGENCIA  
GRETA EN LA MADERA, CON MOVIMIENTO  
PODA RADICAL
