### Resolución Presidencia Junta Comuna

**Referencia:** s/Autoriza Extracciones

## FICHAS PARA EXTRACCIONES

# Planilla de Inspección de Árboles

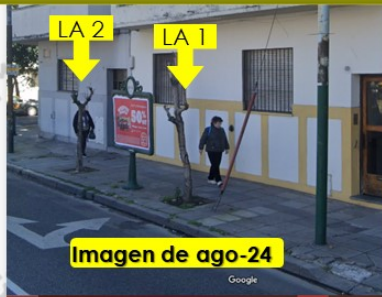
JUSTO, JUAN B. AV. 5887 LA 1 y LA 2

Ejemplar muerto en pie, desmochado, con desprendimientos de corteza, grietas. Con mucha movilidad, próximo a avenida, lo cual le da prioridad para extraer.

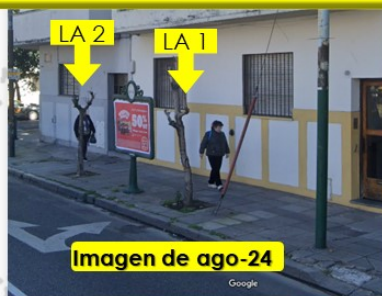
**JUSTO, JUAN B. AV. 5887 LA 1 y LA 2**

Ejemplar descopado, muerto en pie, con desprendimiento de corteza, grietas, fructificaciones. Mucha movilidad, próximo a avenida. Plantera en buen estado. Prioridad.

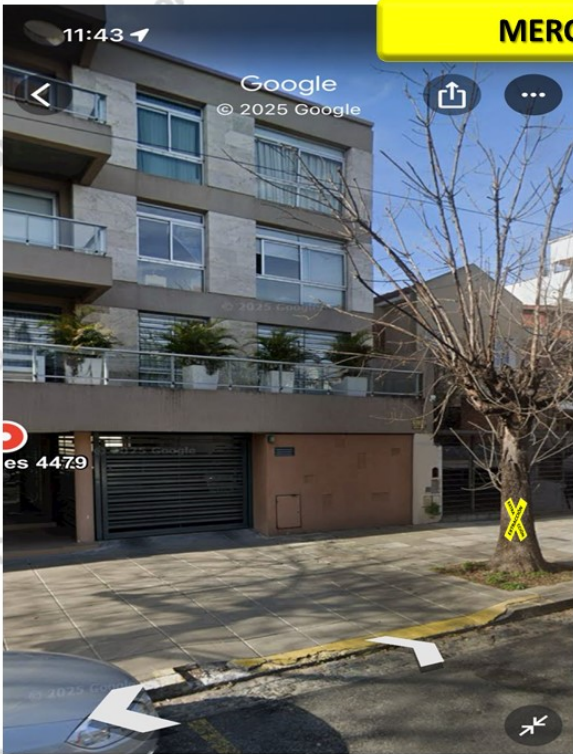
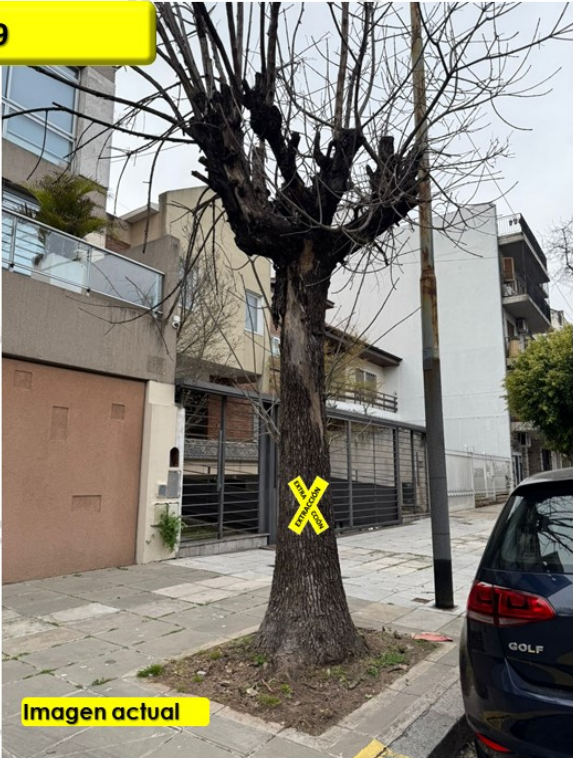
Ejemplar con grieta pronunciada, en la única y gran condominancia que posee. tocones y ramas secas y descortezadas en lo alto. Árbol que ya fue muy castigado durante el temporal de diciembre de 2023. Se sugiere su extracción a la brevedad.

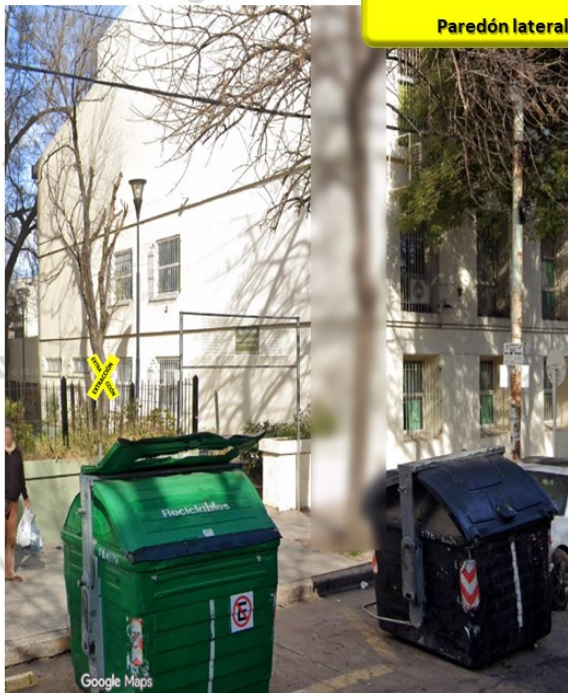
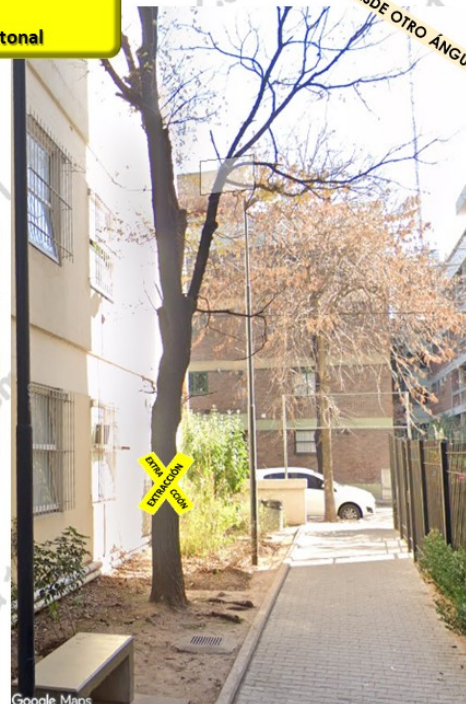
**LASCANO 3840**

Paredón lateral de esc. Juan B. Justo. En el pasaje peatonal

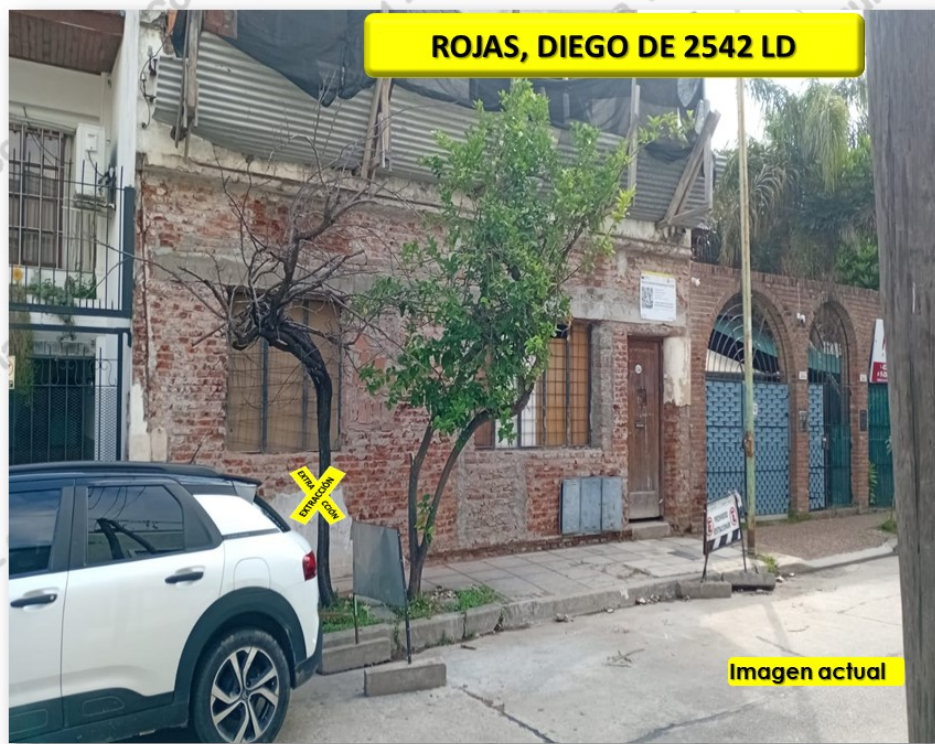
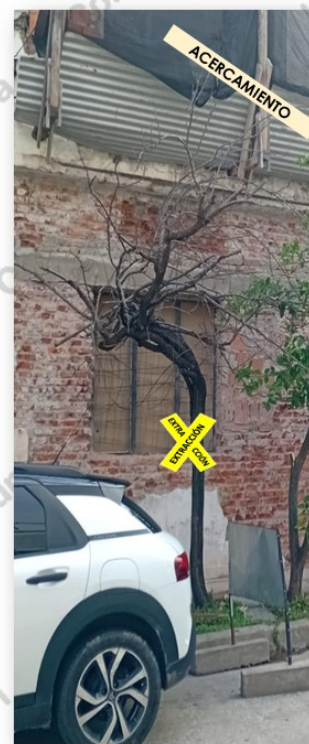
Calle Diego Rojas

Árbol seco, muerto en pie.
