| Planilla de Inspección de Árboles | ARME: _____ |

**Número:** IF-2026-05705044-GCABA-COMUNA5

**Referencia:** PUNTUAL ACUNA DE FIGUEROA 954

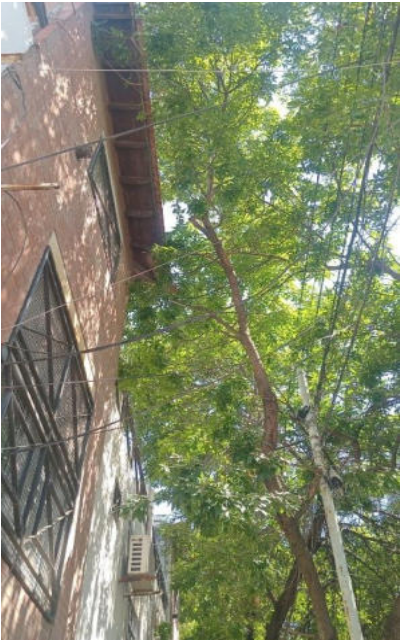
ANTES  
DESPEJE DE TECHOS
