### Resolución Presidencia Junta Comuna

**Referencia:** Resolución Arbolado Emergencias DICIEMBRE 2025

**Planilla de Inspección de Árboles**

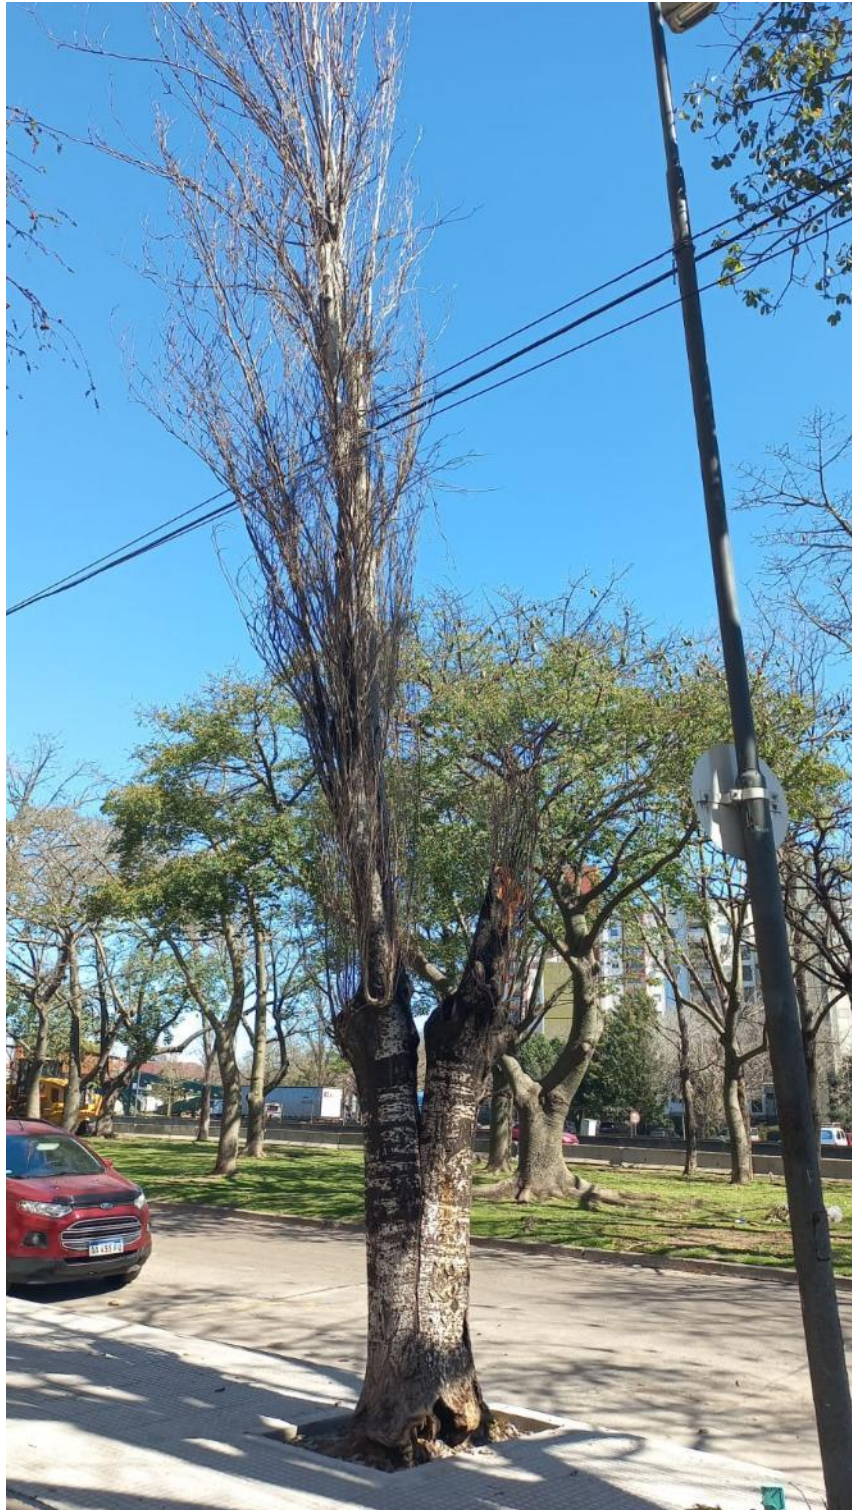
Informe N° 196 – FOTO INICIAL

Ejemplo: / desgarro de brazo principal q' se  
 extiende hacia fuste quedando su estructura  
 gravemente comprometida.  
 Daño irreparable.  
 Se solicita Extracción de Emergencia
