| <b>Planilla de Inspección de Árboles</b> | ARME: _____ |
| <b>REGISTRO FOTOGRÁFICO</b> | Especie botánica: __Platanus x acerifolia__ |
| Calle: __33 Orientales__ | Nº/Ref.: __734__ |

**Referencia:** PUNTUAL 33 ORIENTALES 734

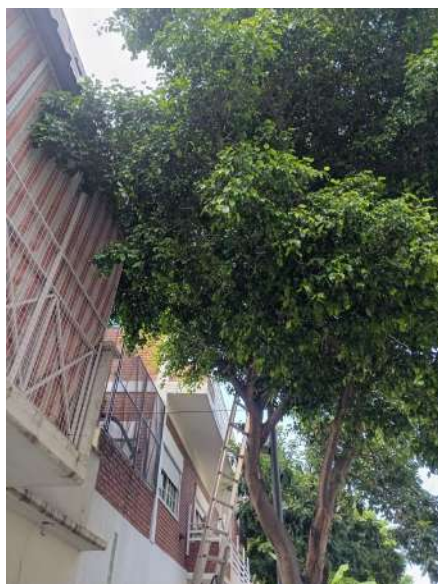
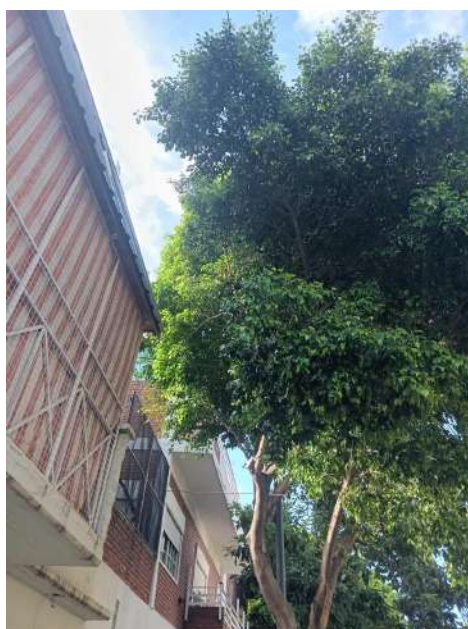
**Referencia:** Alzaga 2240

Despeje de vivienda:

Eliminar interferencias: X

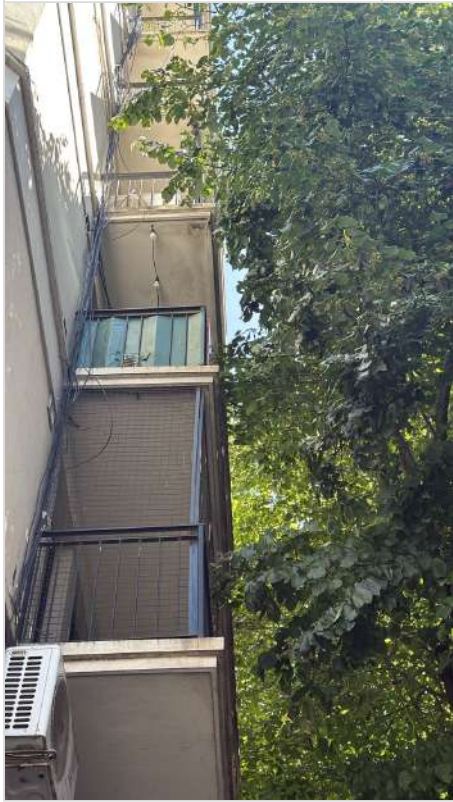
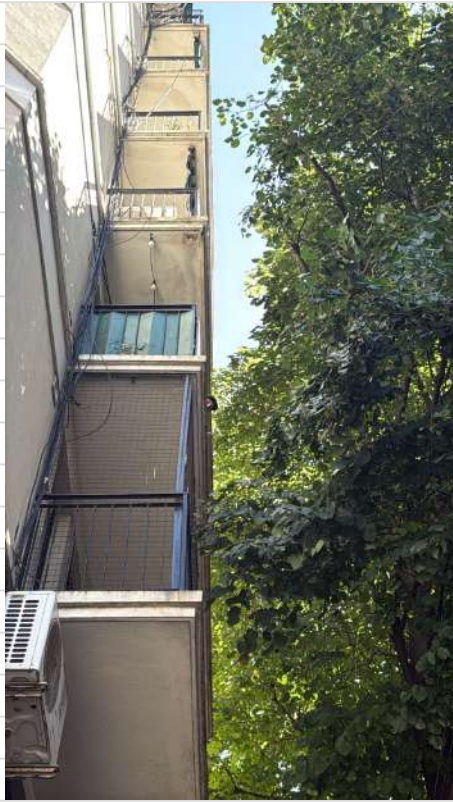
| Calle: gallo | N°/Ref.: 908 | |

| <b>RAMAS</b> | Quebradas / Fisuradas: | Excesivas / Cruzadas: | Bajas: | | |

| Reducción de riesgo: | Eliminar interferencias: x | | Adecuación al sitio: | Regulación de estructura: | |
| <b>B: TIPOS DE PODA</b> | Formación: | Limpieza: x | Aclareo: | Refaldado: x | Terciado: |
