### Resolución Presidencia Junta Comuna

**Referencia:** Resolución Arbolado Emergencias ENERO 2026

**Planilla de Inspección de Árboles**

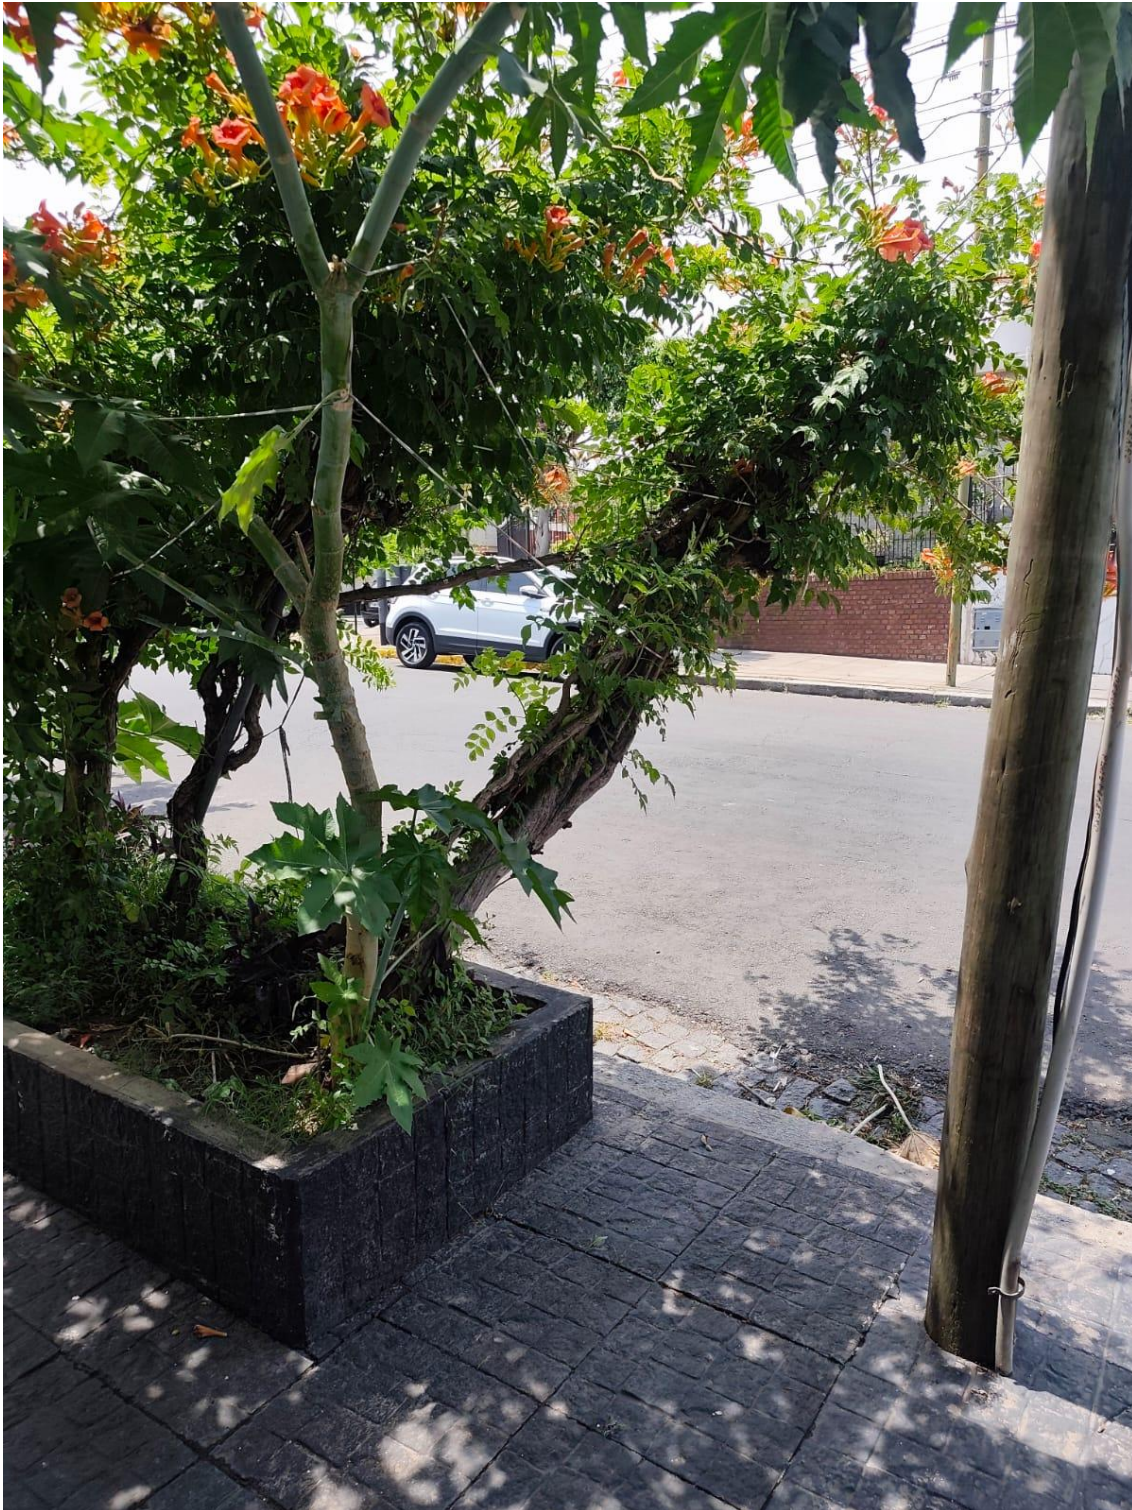
Informe N° 009 – FOTO INICIAL

**OBSERVACIONES**  
EJEMPLAR SECO INCLINADO Y CON ANCLASE  
COMPROMETIDO  
SE SOLICITA EXTRACCIÓN DE EMERGENCIA

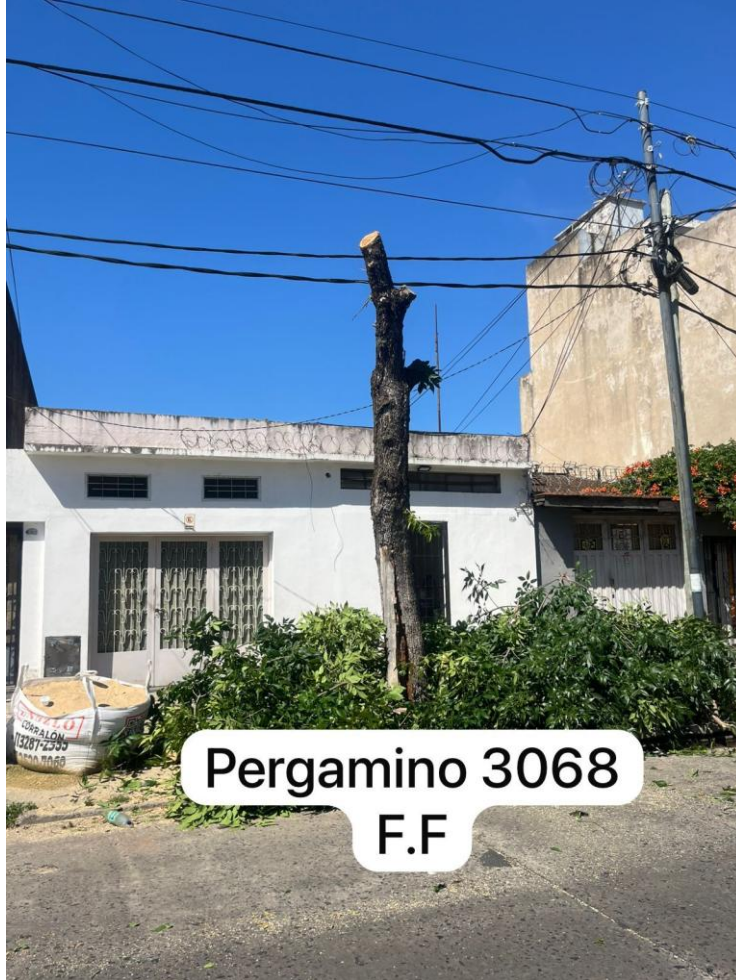
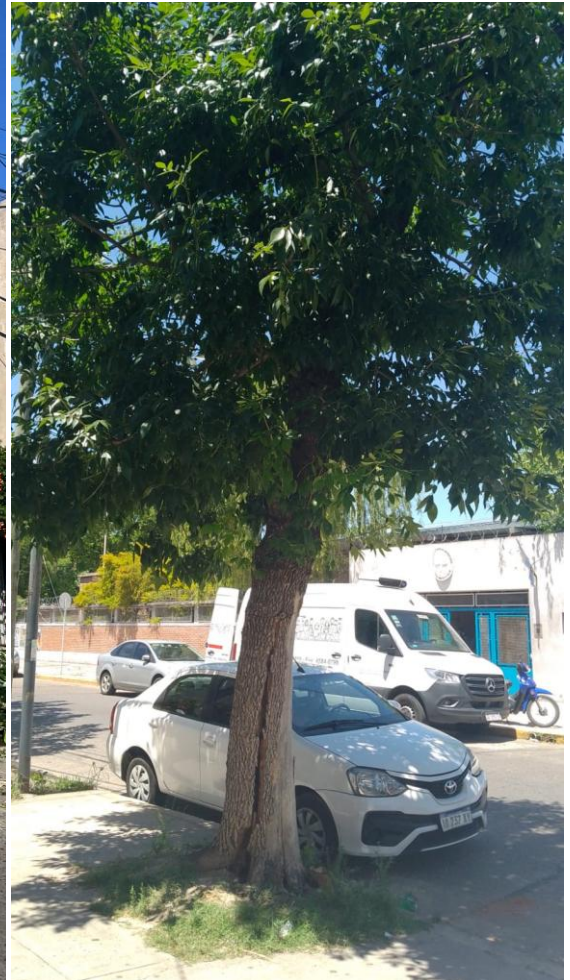
Informe N° 010 – FOTO INICIAL

Arbol con fisura longitudinal en todo el fuste se observa con dad 40% y podición costosa.

Emergencia
