## GOBIERNO DE LA CIUDAD DE BUENOS AIRES

### Resolución Presidencia Junta Comuna

**Referencia:** Resolución Extracción Arbórea. Actas 7853 a 7878. Comuna 9.

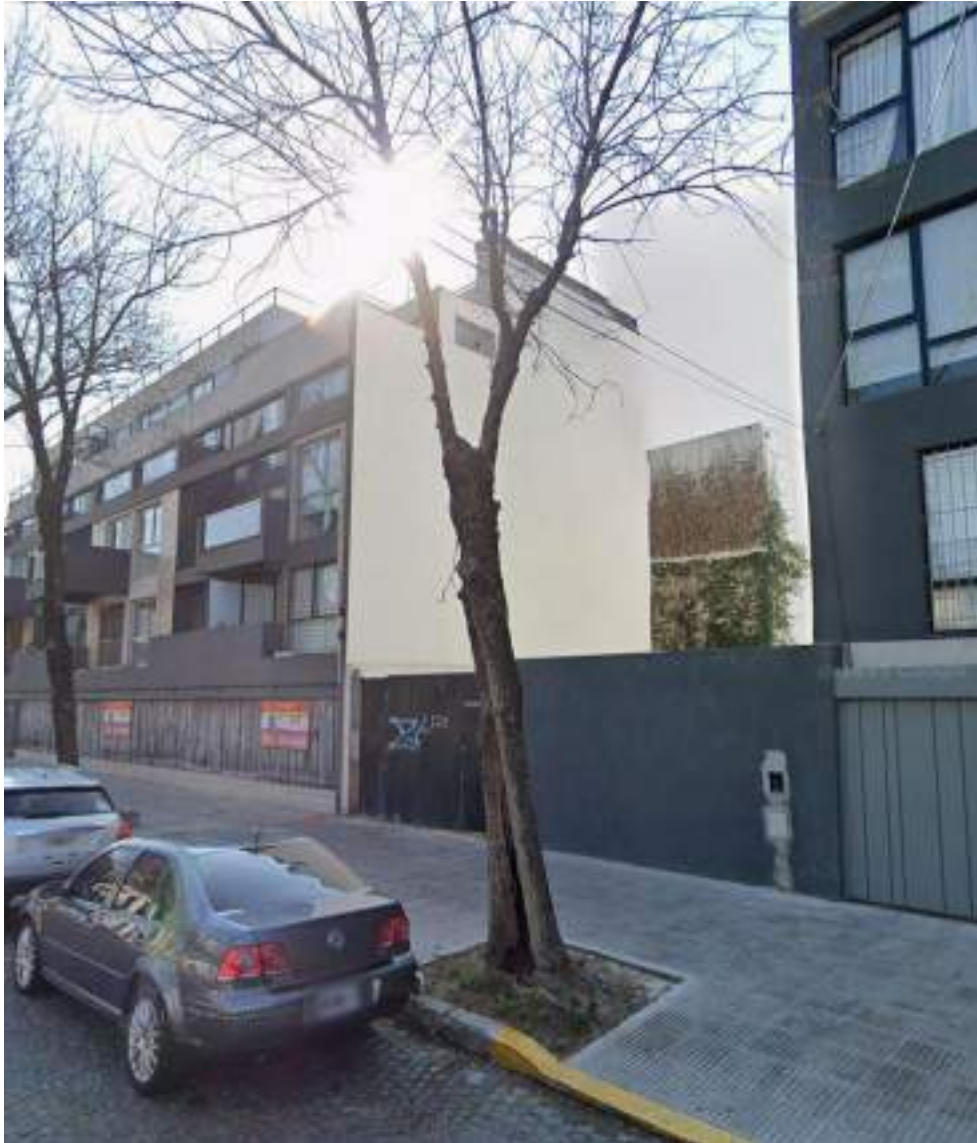
Calle: CAFAYATE

**PARÁMETROS MECÁNICOS Y SANITARIOS DEL ÁRBOL**  
 Altura aprox (m): 9 DAP (cm): 45 Inclinación:  SI  NO  Mayor a 40°  Menor a 40°  
 Orientación de la inclinación:  Hacia la calle  Hacia la propiedad  Hacia el largo de la vereda  
 Descopado  Descopado y brotado  Copa desbalanceada

**RAIZ**  No expuesta  Levanta vereda m<sup>2</sup> 6 Provoca fisuras en el frente de la propiedad:  SI  NO

**OBSERVACIONES**  
 Se recomienda extracción del ejemplar ya que presenta gran cantidad basal y también en ramas principales. Reparar 6m<sup>2</sup> de daños y dejar plantera a 3m de la vivienda para plantar nuevo ejemplar. Propiedad Alca.

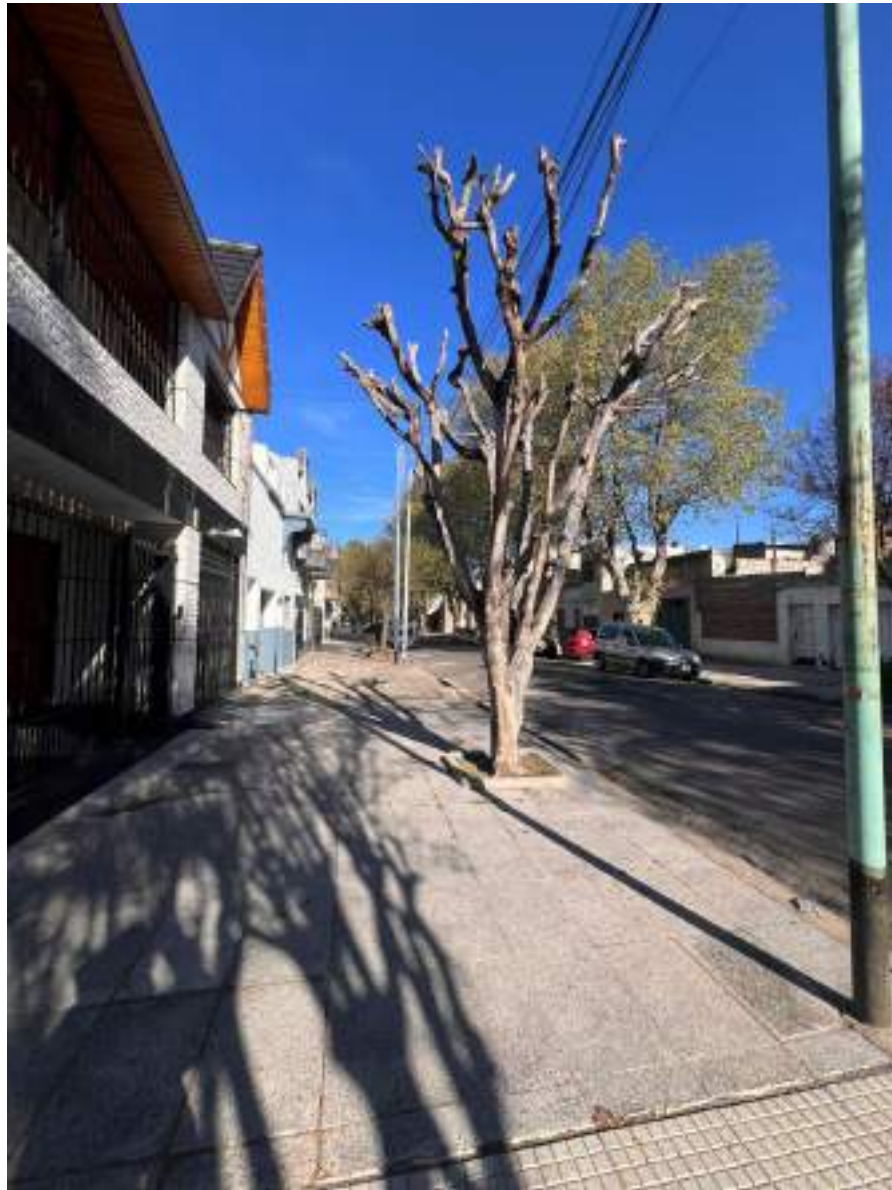
N° DE ACTA: 7863

**OBSERVACIONES**  
EL RECLAMO ENTRO POR LOS DAÑOS DE RAÍCES.  
SE RECOMIENDA LA EXTRACCIÓN DEL EJEMPLAR  
DEBIDO A QUE CONQUIER INTERVENCIÓN A LAS  
RAÍCES IMPLICARÍA DAÑOS DENTRO DEL LOR.  
SE RECOMIENDA QUITAR PLANTERA POR BARRIO.  
TRAS SEGU DAR UNA DE CARTA.

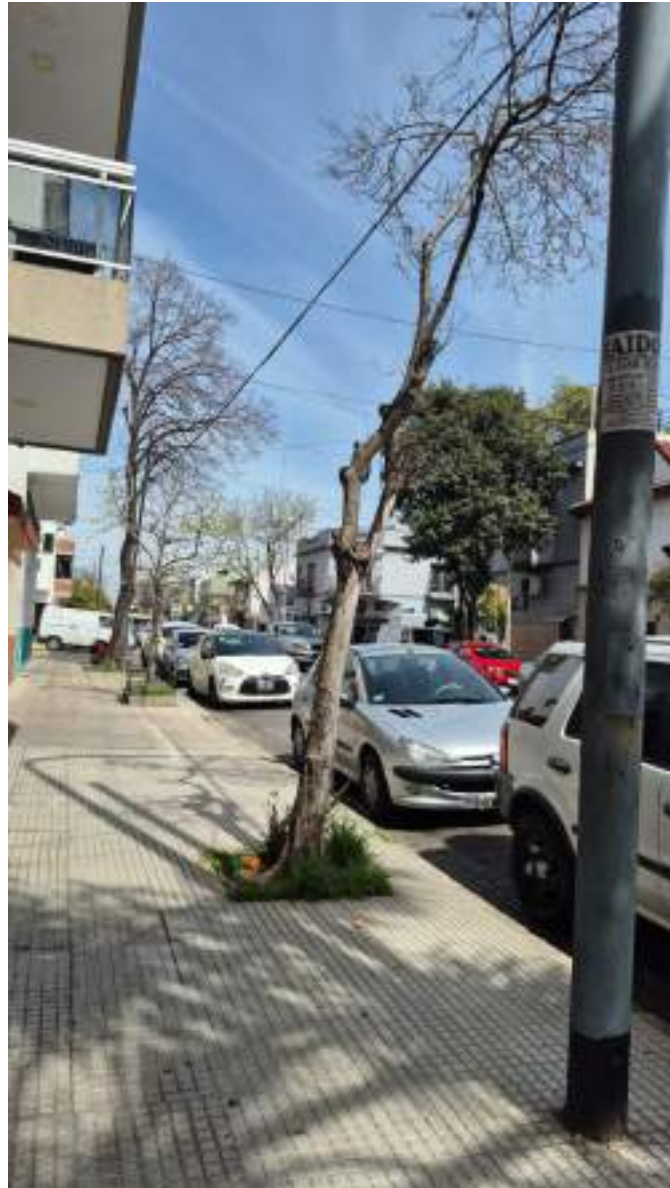
N° DE ACTA: 7865

**HOJAS** Daño/daño: ~~PARCIAL~~ TOTAL Coloración anormal:  Con manchas foliares:   
 Síntomas de enfermedades:  Signos de insectos:

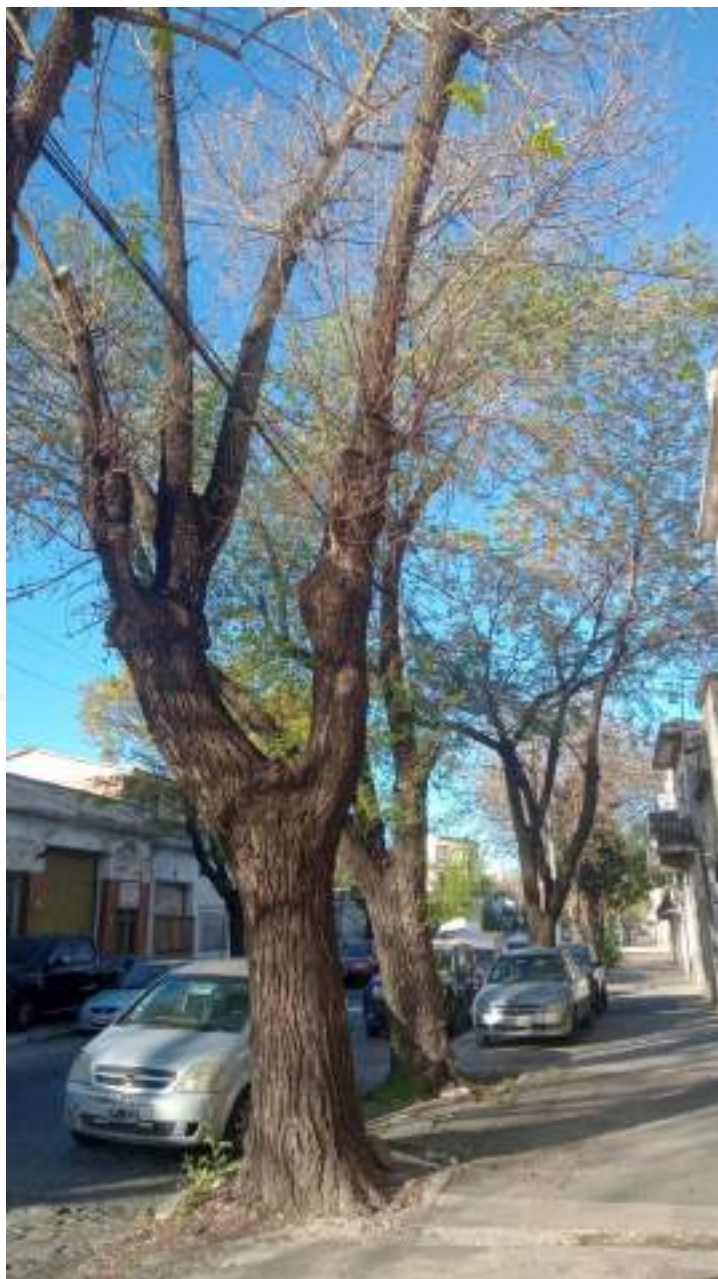
N° DE ACTA: 7869

OBSERVACIONES Extracción de ejemplar muerto en pie sin otros defectos importantes.  
Reparar plantera 1,10m x 1,10m PL 4,8m.  
Reparar vereda 6m<sup>2</sup> (solado 64PB).  
Reparar cordón 3m lineales.

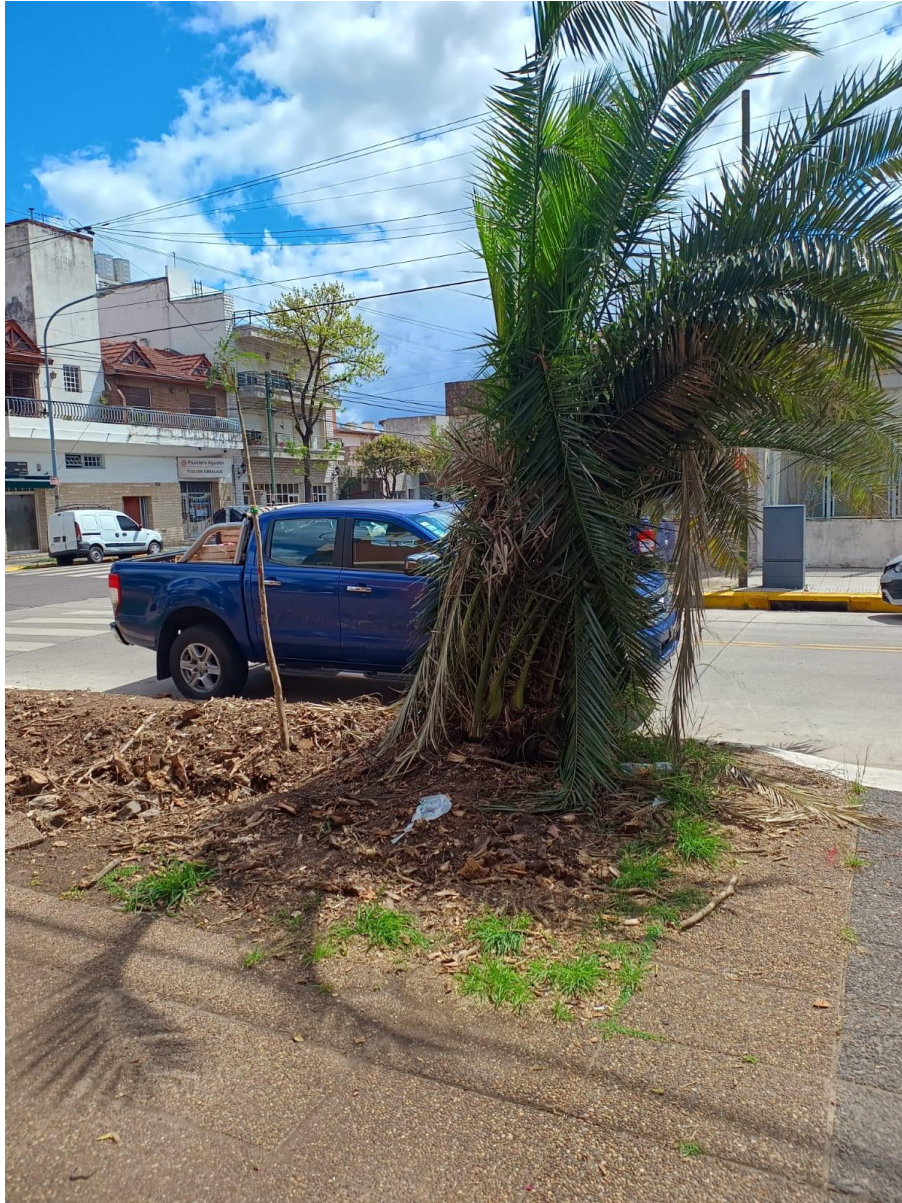
**N° DE ACTA: 7884**  
Informe N° \_\_\_\_\_

El ejemplar obstruye el servicio de Toma de Agua, se encuentra sobre una parte del garaje, la poda no puede ser implementada, no puede efectuarse un corte de raíz debido al modo de vereda de 1,8 m. Solado con rotura.
