GOBIERNO DE LA CIUDAD DE BUENOS AIRES

Resolución Presidencia Junta Comuna

Referencia: Resolución Extracción Arbórea. Actas 7889 a 7897. Comuna 9

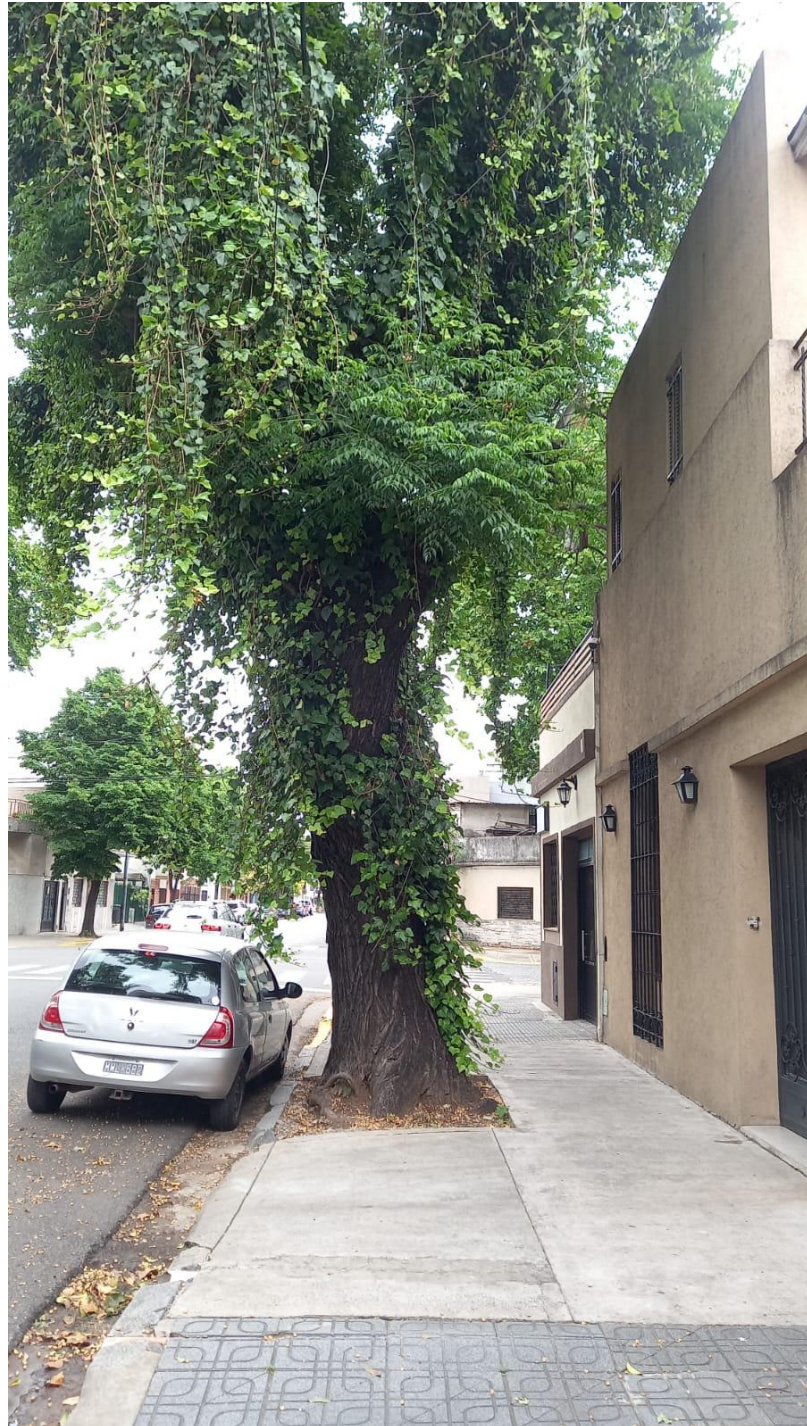
Calle ULRICO SCHMIDL 5893

UBICACIÓN DEL ÁRBOL Especie botánica Panicum
 Calle Ulrico Scotti N° 5893 Árbol Seco Árbol Semi Seco

PARÁMETROS MECÁNICOS Y SANITARIOS DEL ÁRBOL
 Altura aprox. (m) 15 DAP (cm) 90 Inclinación: SI / NO Mayor a 40° Menor a 40°
 Orientación de la inclinación Hacia la calle Hacia la propiedad Hacia el largo de la vereda
 Descopado Descopado y brotado Copa desbalanceada

OBSERVACIONES Excesivos ejemplares en el corto plazo. Presencia de ramas gruesas, secas y presencia de gran porte cruzadas. especie de árboles invadido el fuste y cavidad basal.

RECOMENDACIONES DEL INSPECTOR
 A: OBJETIVOS DE LA PODA Reducción Riesgo Eliminar interferencias Adecuación al sitio Regulación de estructura
 B: TIPOS DE PODA Formación Limpieza Aclareo Refaldado Terciado Balanceo C: EXTRACCIÓN E: TRASPLANTE D: TRATAMIENTO SANITARIO
 F: CORTE DE RAÍCES Superficial Profunda

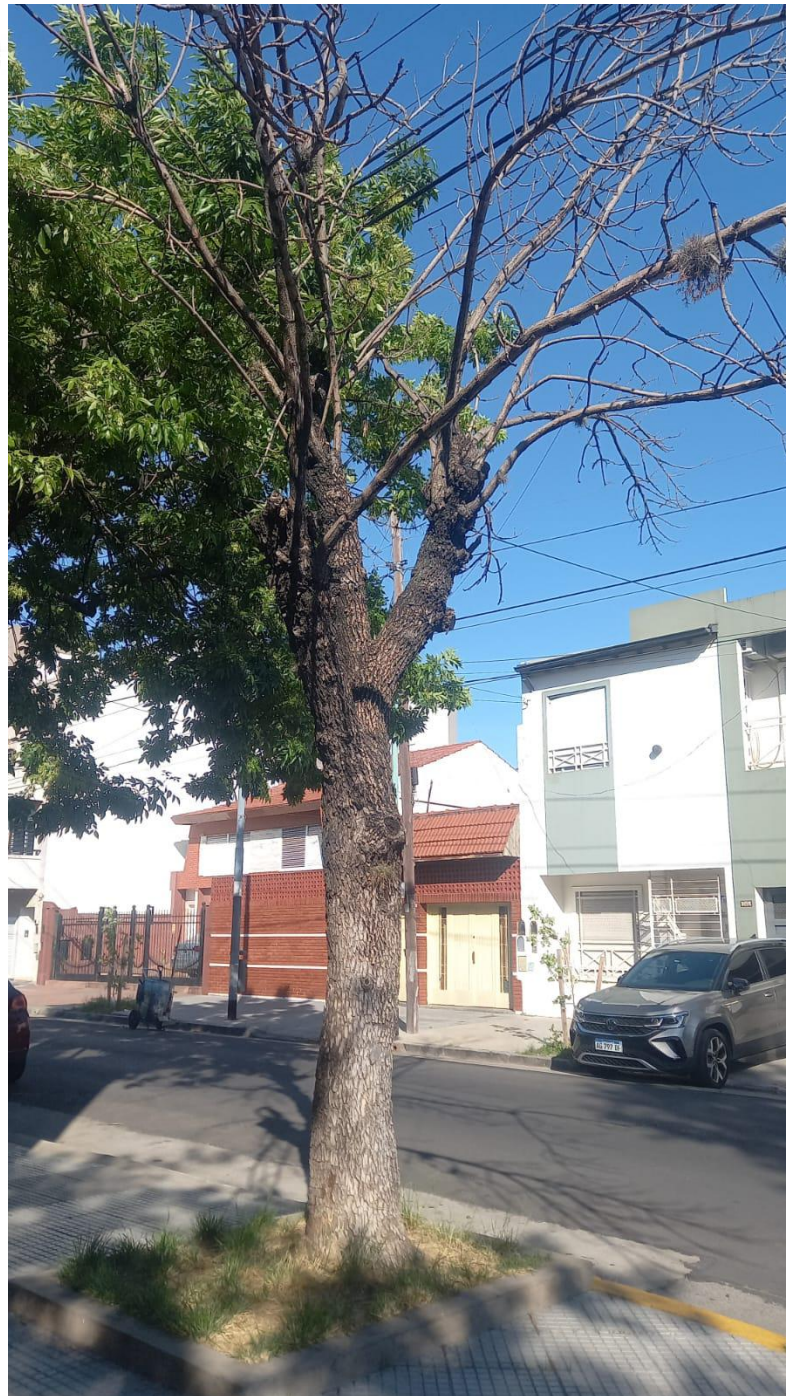
Calle ZELADA 5906 LD

UBICACIÓN DEL ÁRBOL Especie botánica Fuerno
 Calle Zelada N° 5906 B Árbol Seco Árbol Semi Seco

PARÁMETROS MECÁNICOS Y SANITARIOS DEL ÁRBOL
 Altura aprox. (m) 7 DAP (cm) 36 Inclinación: SI / NO Mayor a 40° Menor a 40°
 Orientación de la inclinación Hacia la calle Hacia la propiedad Hacia el largo de la vereda
 Descopado Descopado y brotado Copa desbalanceada

OBSERVACIONES Exceso vegetal en el corto plazo, un árbol en pie, presencia fructificaciones fúngicas en la base del fuste; con plantas post extracción x estan en el polibono de fibromidol.

A: OBJETIVOS DE LA PODA	B: TIPOS DE PODA	F: CORTE DE RAÍCES
<input checked="" type="checkbox"/> Reducción Riesgo	<input type="checkbox"/> Formación	<input type="checkbox"/> Superficial
<input type="checkbox"/> Eliminar interferencias	<input type="checkbox"/> Limpieza	<input type="checkbox"/> Profunda
<input type="checkbox"/> Adecuación al sitio	<input type="checkbox"/> Aclareo	
<input type="checkbox"/> Regulación de estructura	<input type="checkbox"/> Refaldado	
	<input type="checkbox"/> Terciado	
	<input type="checkbox"/> Balanceo	
	<input checked="" type="checkbox"/> C: EXTRACCIÓN	
	<input type="checkbox"/> E: TRASPLANTE	
	<input type="checkbox"/> D: TRATAMIENTO SANITARIO
