COMUNA	2	FECHA	26/3/2026
EMPRESA	SALVATORI

AVISO	S00387064/26
ARME	408302717

Planilla de Inspección de árboles - PODAS PUNTUALES

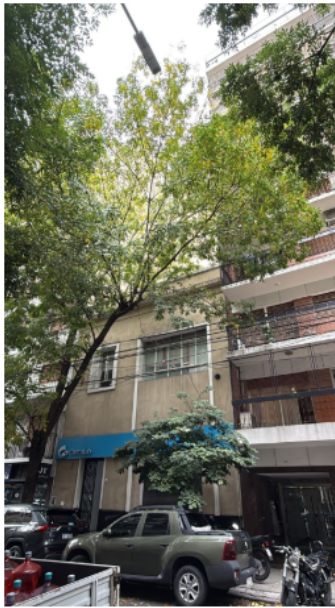
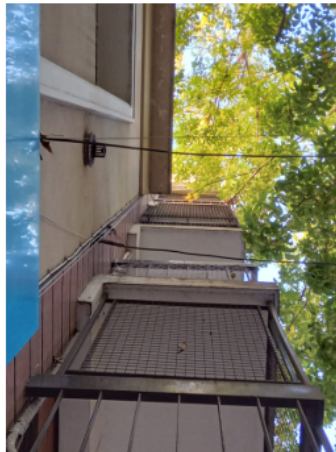
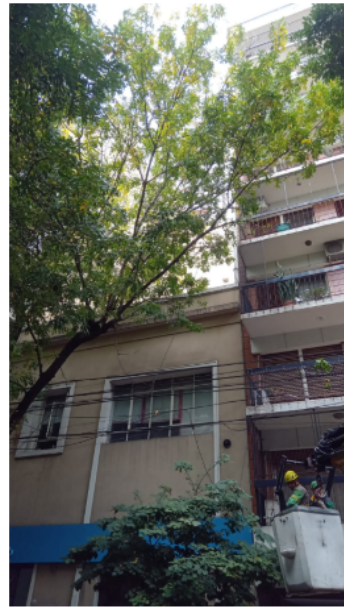
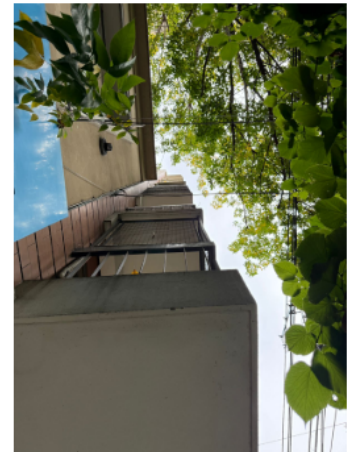
OBSERVACIONES	Al momento de la inspección se observó ejemplar arboreo con ramas sobre extendidas sobre infraestructura adyacente, correspondiendo despeje de propiedad privada y poda de limpieza.
---------------	--

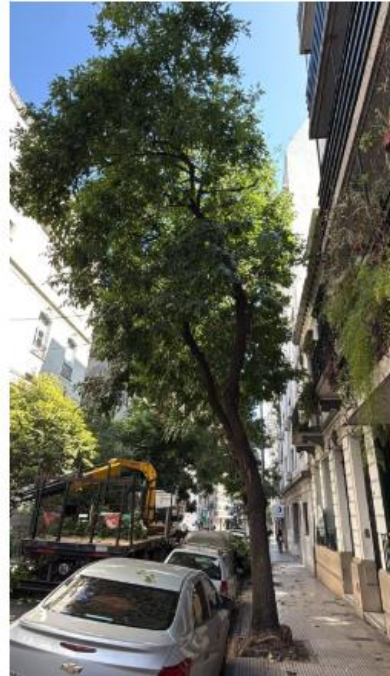
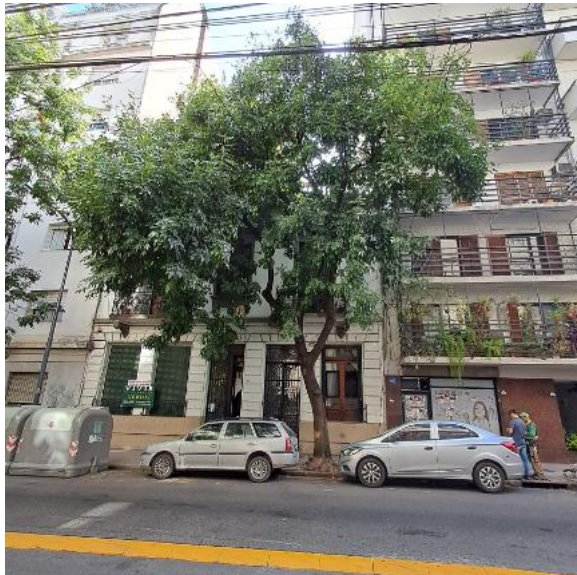
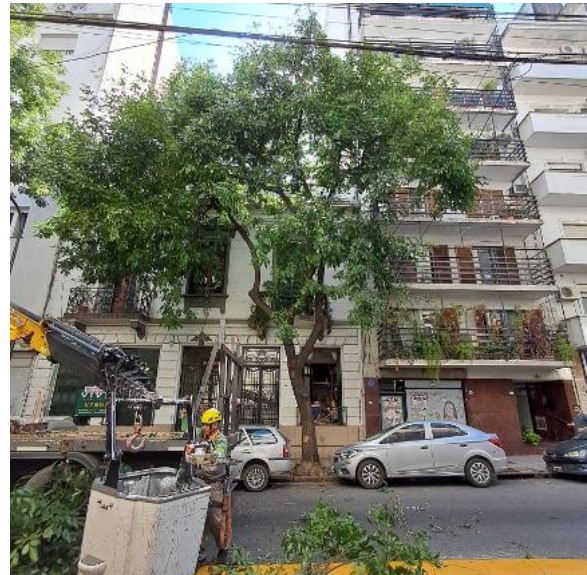
Se verifica un ejemplar de Fresno en buen estado sanitario que posee ramas que chocan y se apoyan sobre fachada provocando roturas, y ramas con crecimiento excesivo hacia la calle. Se recomienda realizar poda de despeje de propiedad y balanceo para eliminar interferencias.

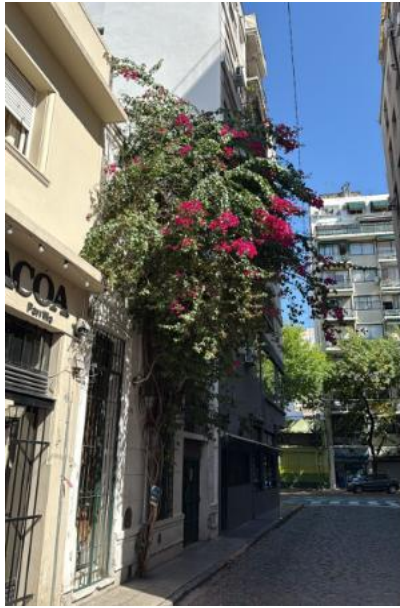
INICIO 2127 EX

Ejemplar adulto de importante porte, implantado en vereda con inclinación. Presenta fuste principal inclinado y ramificación baja que se proyecta hacia la calle, conformando una copa densa con abundante follaje. Las ramas inferiores se desarrollan a baja altura sobre la calle, generando riesgo de interferencia con vehículos de mayor porte, particularmente camiones que transitan por el sector. Esta situación podría ocasionar roturas de ramas por impacto, con potencial desprendimiento de material leñoso y daño al ejemplar. En función de lo observado, se recomienda realizar un refaldado del ejemplar, para acortar las ramas inferiores que invaden el espacio de circulación vehicular, y prevenir tanto daños mecánicos al mismo como perjuicios a los vehículos circulantes.

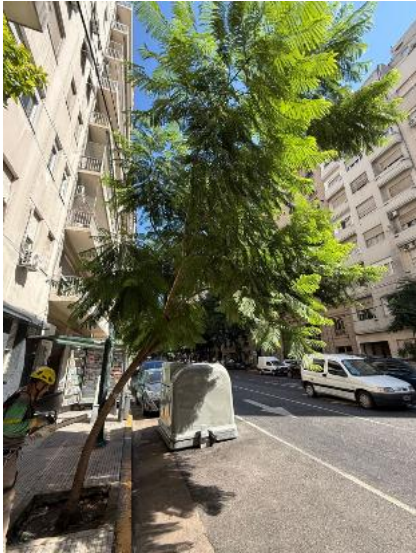
INICIO 1793 EX

OBSERVACIONES Al momento de la inspección se observó dos ejemplares de Jacaranda mimosifolia que presentan desarrollo vegetativo activo con tendencia a la inclinación por desbalance de copa. Se observa predominio de ramas laterales bajas que interfieren con el tránsito peatonal y vehicular. Se recomienda poda de formación y balanceo para reorientar el crecimiento en sentido vertical, junto con elevación de copa mediante remoción de ramas basales, a fin de mejorar el despeje y reducir riesgos de daño mecánico.

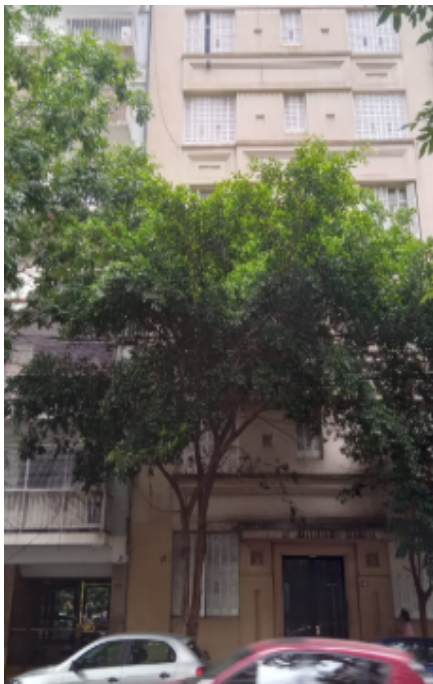
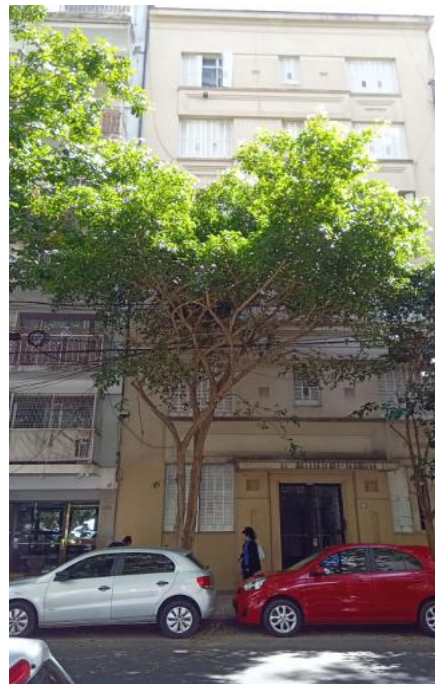
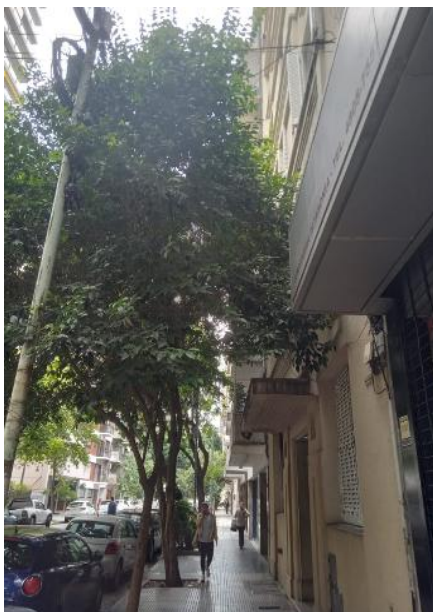
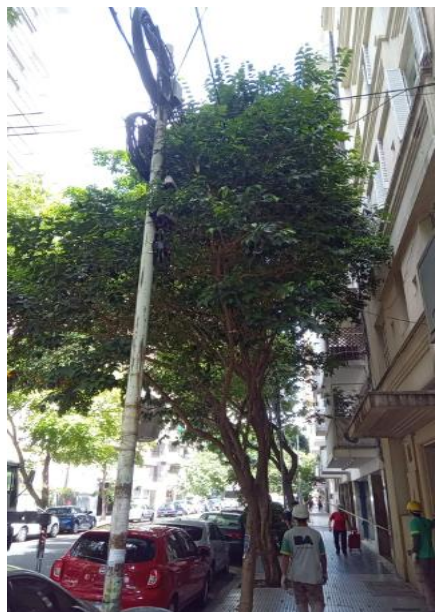
INFORMACIÓN DEL ÁRBOL - DIAGNÓSTICO (MARCAR SEGÚN CORRESPONDA)							
ESPECIE	NOMBRE CIENTÍFICO	Ficus benjamina - Ligustrum lucidum	ALTURA (m)	9 - 6	UBICACIÓN	CALLE	Sanchez De Bustamante
	NOMBRE COMÚN	Ficus - Ligustro	D.A.P. (cm)	42 - 22		CHAPA	2286 REF LD - EX
RAMAS	QUEBRADIZAS / FISURADAS		EXCESIVAS	X	BAJAS		
	SECAS / SECAS EN LOS ÁPICES	X	INVASIÓN DE ESPACIO AÉREO	X	TOCONES		
	CAVIDADES, TUMORES O CANCROS		CON MAL ÁNGULO DE INSERCIÓN		CODOMINANTES		
RECOMENDACIONES DEL INSPECTOR (MARCAR SEGÚN CORRESPONDA)							
OBJETIVOS DE LA PODA	REDUCCIÓN DE RIESGO		ELIMINAR INTERFERENCIAS	X			
	ADECUACIÓN AL SITIO		REGULACIÓN DE LA ESTRUCTURA				
TIPOS DE PODA	FORMACIÓN		ACLAREO		TERCIADO		TRATAMIENTO FITOSANITARIO
	LIMPIEZA	X	REFALDADO		OTRO		
OBSERVACIONES	<p>Al momento de la inspección se observan dos ejemplares en la dirección, que presentan invasión a la propiedad. A su vez, el ejemplar de ficus presenta una copa desbalanceada, la cual ejerce dominancia sobre los ejemplares aledaños, situación que desfavorece un crecimiento balanceado de los mismos.</p> <p>Se recomienda la intervención para corregir la situación antes detallada.</p>

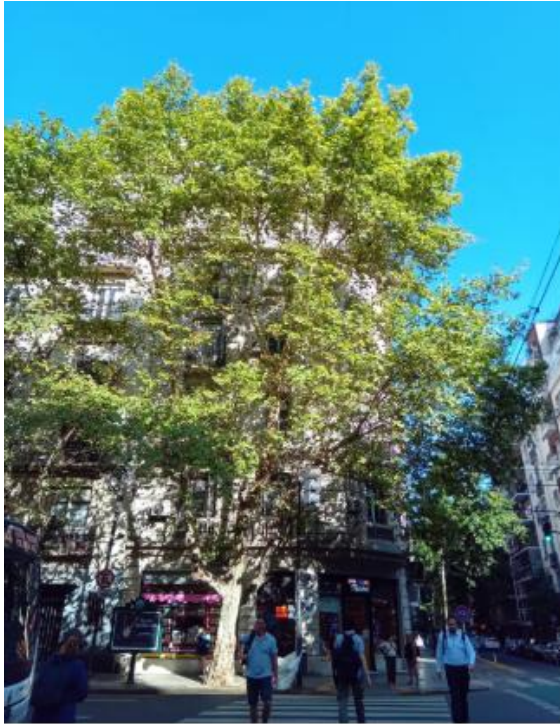
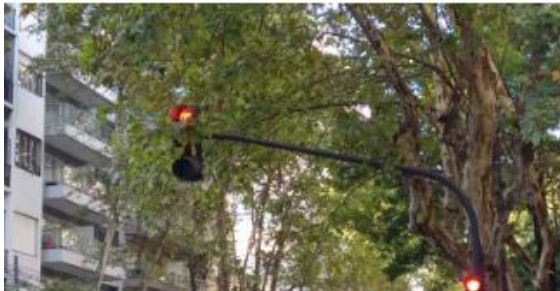
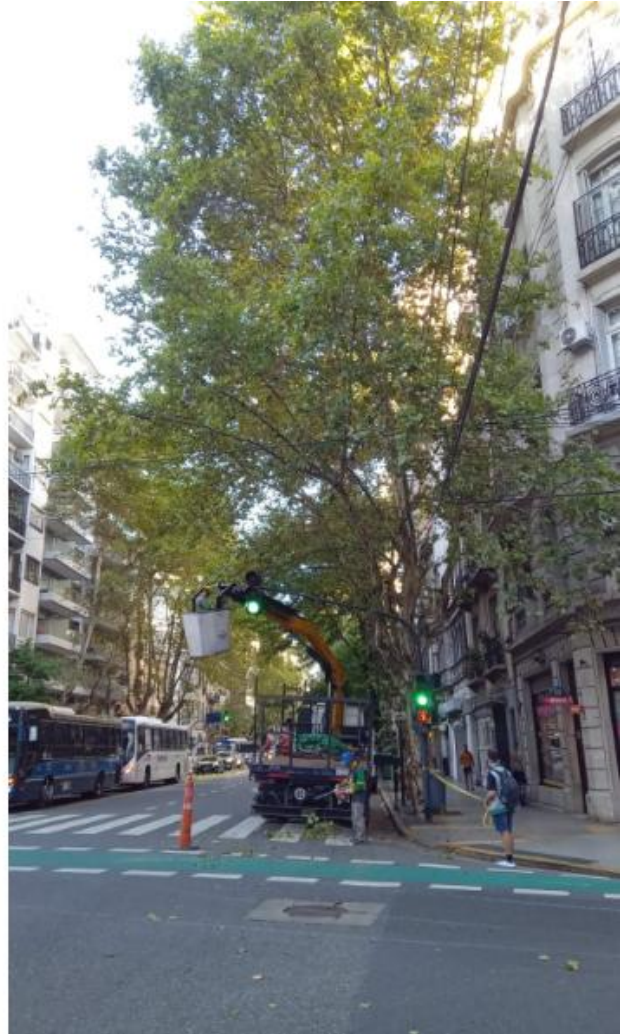
OBSERVACIONES	Al momento de la inspección se observa un ejemplar con fuste inclinado y daños a la altura media, con su copa desbalanceada. Se recomienda realizar poda para balancear el ejemplar.
---------------	--

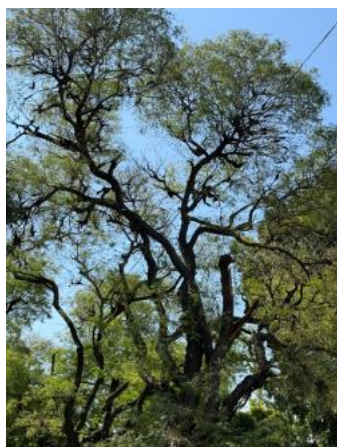
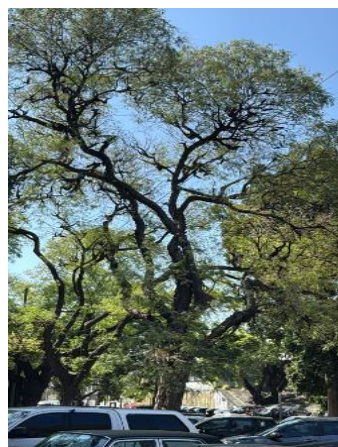
INICIO PODA PUNTUAL
FIN PODA PUNTUAL

Al momento de la inspección se observa un ejemplar adulto de Acacia, de porte desarrollado, con fuste principal de buen diámetro y sistema estructural conformado por múltiples ramas primarias de gran desarrollo, el cual ha sufrido la falla estructural de dos ramas principales, evidenciándose sectores de fractura y desgarro de madera en los puntos de inserción, con exposición de tejido leñoso y restos de ramificación desgajada. Estas fallas generaron pérdida parcial de volumen de copa y alteración del equilibrio estructural, observándose actualmente una distribución irregular de cargas sobre el eje principal.

En los sectores afectados se identifican superficies de fractura irregulares y madera expuesta, producto del desprendimiento de las ramas mencionadas, situación que puede favorecer procesos de degradación si no se realiza una intervención de manejo adecuada.

Considerando el porte del ejemplar y su estado fisiológico general, se considera viable la conservación del árbol mediante una intervención de poda correctiva, orientada principalmente al saneamiento de los sectores de fractura y la eliminación de restos de ramas quebradas, y la reconfiguración del equilibrio de copa, mediante la reducción selectiva de ramificación en sectores de mayor carga.

Dicha poda se hará en dos etapas, una primera inmediata y específicamente para corregir las ramas con fallas y ayudar al ejemplar con la correcta cicatrización y una segunda mas general para realizar en balanceo, que se hará como parte del corredor invernal.

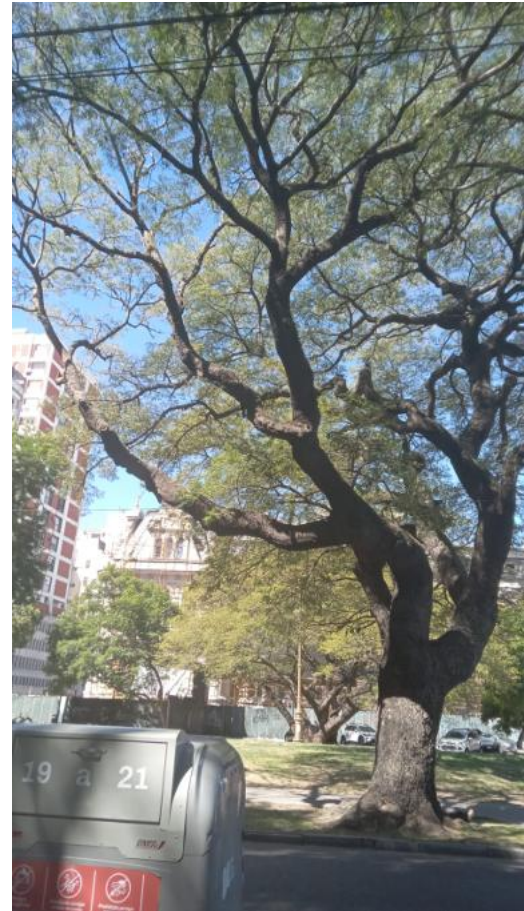
FIN

OBSERVACIONES: Timbo presenta dos ramas secas de gran tamaño con rotura en la base y roturas parciales en la punta de trozos distales que se quebraron y cayeron recientemente. Se recomienda realizar poda de limpieza para eliminar riesgo de rotura y caída de ramas más grandes.

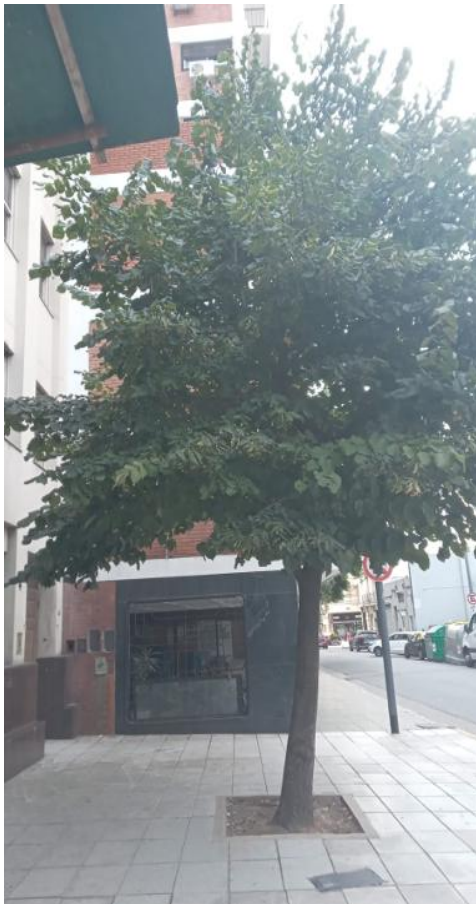
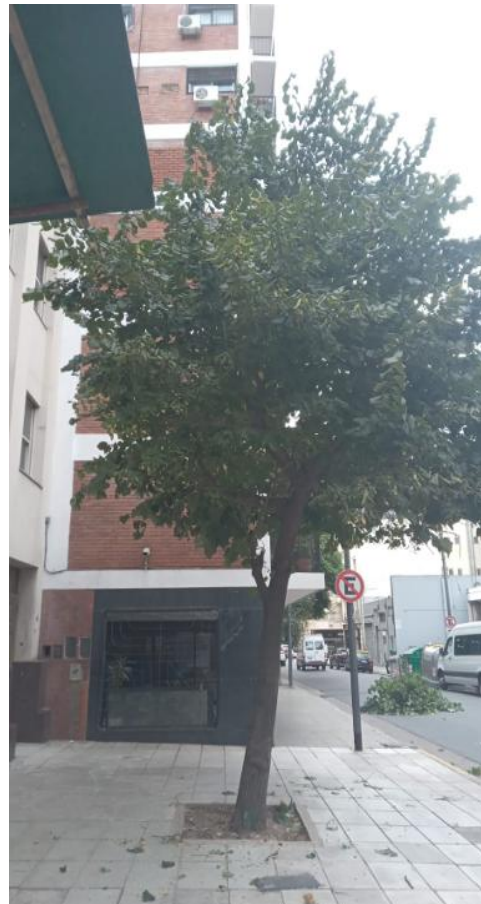
OBSERVACIONES: Fresno presenta rama quebrada y seca de tamaño mediano con capacidad de resistencia mecánica afectada. Se recomienda realizar poda de limpieza para evitar rotura y caída.

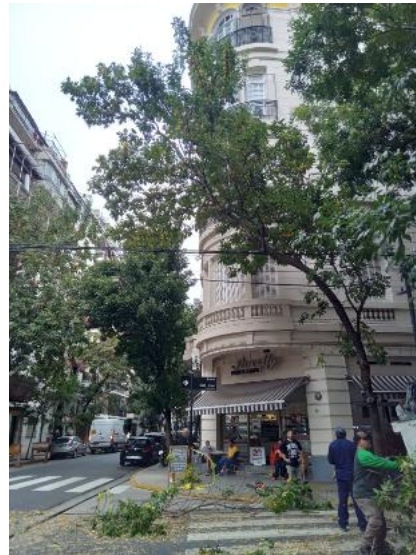
INICIO 2802 LA1
FIN 2802 EX

El segundo ejemplar, de menor altura, presenta un marcado crecimiento con inclinación hacia la esquina, condicionado por la competencia aérea con el ejemplar de mayor porte antes mencionado. Esta situación de dominancia generó un desequilibrio estructural severo, desplazando el centro de gravedad fuera de su base y creando un brazo de palanca crítico. Debido al exceso de peso en la copa inclinada, el ejemplar presentaba un alto riesgo de falla mecánica y fractura sobre la vía pública, haciendo necesaria la intervención para mitigar riesgos.

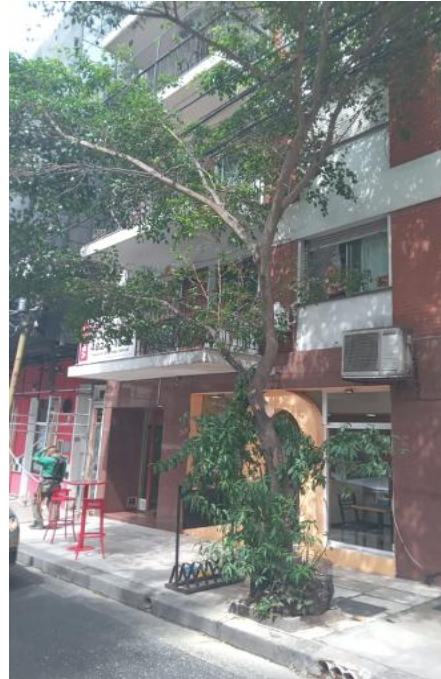
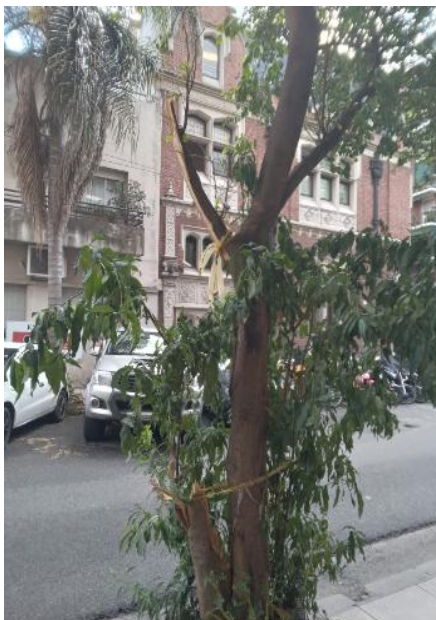
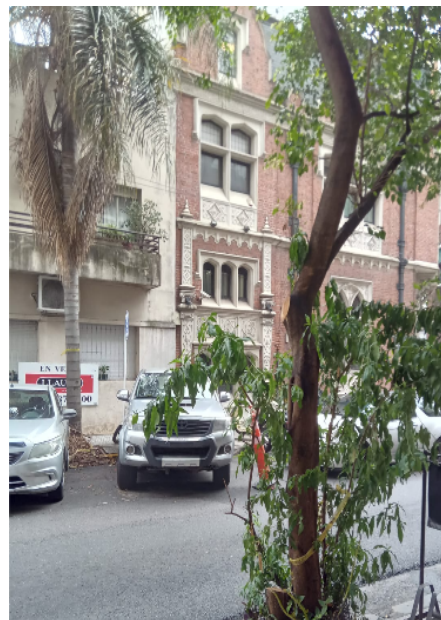
FIN

Al momento de la inspección se observa un ejemplar de Ficus que presenta fracturas recientes de ramas estructurales en sector basal y en la parte media del fuste, evidenciándose desgarramiento de madera y exposición de tejido leñoso, compatible con impacto de camion en contexto de emergencia. Asimismo se observan restos de ramificación desgajada asociados al evento. Se recomienda poda correctiva de saneamiento, orientada a la eliminación de ramas fracturadas y acondicionamiento de los sectores dañados a fin de restablecer una estructura de copa segura.
