### Resolución Presidencia Junta Comuna

**Referencia:** S/ Autorización de extracciones (EX-2026-08099085-GCABA-COMUNA5)

### Planilla de Inspección de Árboles

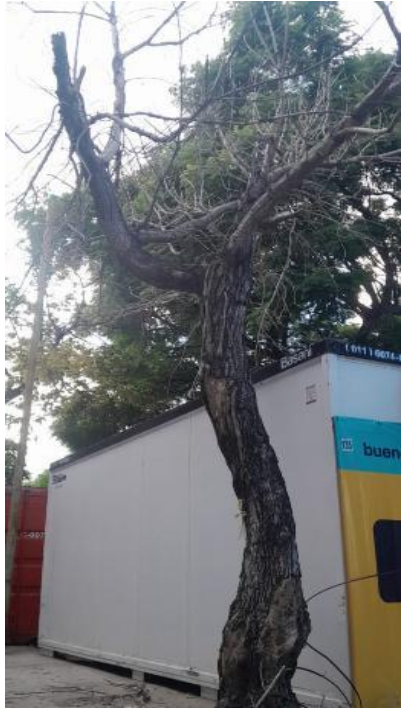
Fecha: 27/ 3 / 26			
Planilla de Inspección de Árboles		Aviso:			
INFORMACIÓN DEL ÁRBOL		ARME:			
Calle: gibson		Nº/Ref.: 4271		Árbol seco:	Árbol semiseco:
<b>PARÁMETROS MECÁNICOS Y SANITARIOS DEL ÁRBOL</b>					
Altura (m): 9		D.A.P. (cm): 35		Inclinación: NO	Mayor a 40° Menor a 40°
Orientación de la inclinación:		Hacia la calle:		Hacia la propiedad:	Hacia el largo de la vereda:
Copa:		Desbalanceada:		Descopado: Descopado y brotado:	
FUSTE	Tamaño / Parte	Basal	Media	Alta	Descortezamiento:
	Cavidades: Pequeñas				Fructificaciones fúngicas:
	Grandes				Codominancias:
Cavidad longitudinal en el fuste (m): _____		Espesor de la pared remanente (cm): _____			Chorreados:
RAÍCES	Expuestas:	Levanta vereda (m <sup>2</sup> ): _____		Fisuras en el frente de la propiedad: SI / NO	
RAMAS	Quebradas / Fisuradas:	Excesivas / Cruzadas:		Bajas: _____	
	Secas / Secas en los ápices:	Invasión de espacio aéreo:		Tocones:

Con cavidades, tumores o canchales:	Con mal ángulo de inserción:		Codominantes:	
HOJAS	Defoliación:	Coloración anormal:		Con manchas foliares:	
		Síntomas de enfermedades:		Signos de insectos:	
<b>RECOMENDACIONES DEL INSPECTOR</b>					
<b>A: OBJETIVOS DE LA PODA</b>					
Reducción de riesgo:		Eliminar interferencias:		Adecuación al sitio:	Regulación de estructura:
<b>B: TIPOS DE PODA</b>		Formación:	Limpieza:	Aclareo:	Refaldado: Terciado:
<b>C: CORTE DE RAÍCES</b>		Superficial:		Profundo:	
<b>D: TRATAMIENTO FITOSANITARIO</b>				<b>E: TRASPLANTE</b>	
<b>OBSERVACIONES</b>		<b>F: EXTRACCIÓN</b>			
		Árbol seco			
<b>INSPECTOR DE ARBOLADO</b>					
Joaquín Casal		D.N.I. 35359946		Firma

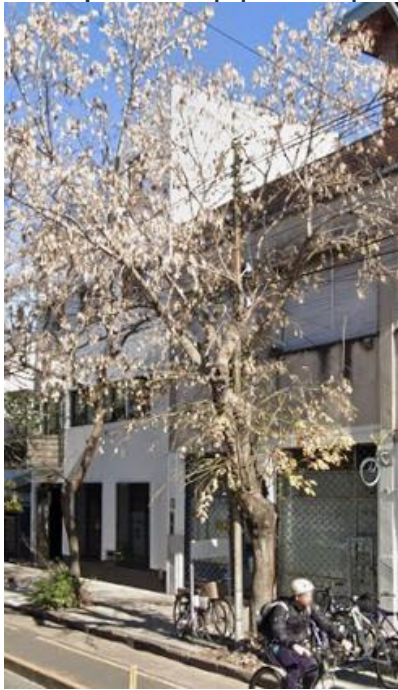
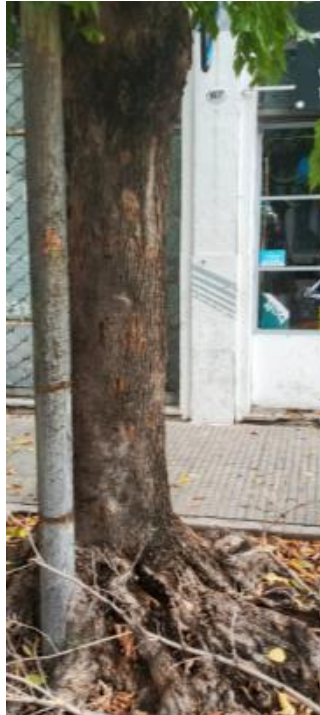
EJEMPLAR SECO, ATACADO POR PLAGA MINADORA QUE PRODUJO SU DETERIORO. RAMAS Y FUSTE DESCORTEZADOS. REEMPLAZAR
