COMUNA	2	FECHA	24/4/2026
EMPRESA	SALVATORI

AVISO	S00520286/26
ARME	408315425

Planilla de Inspección de árboles - PODAS PUNTUALES

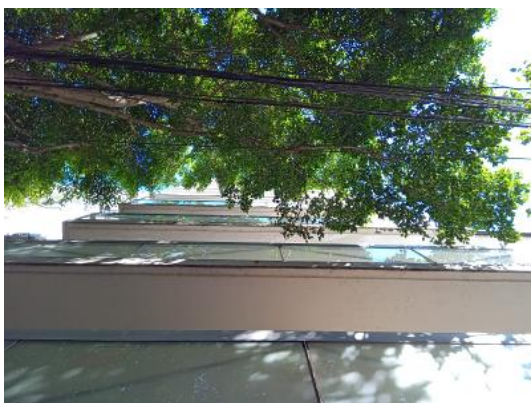
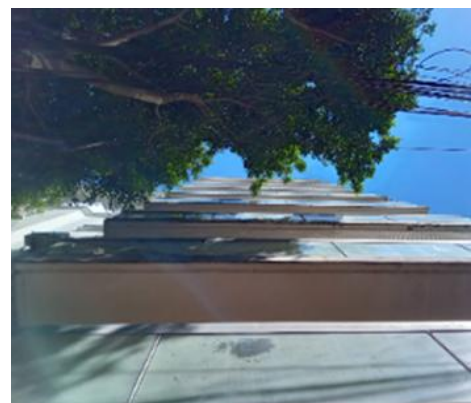
OBSERVACIONES Se verifica ejemplar sano con ramas que chocan frente de propiedad y ramas bajas hacia la calle que contactan vehículos y producen roturas. Se recomienda realizar poda de refaldado y despeje de propiedad para eliminar interferencias y evitar mayores roturas.

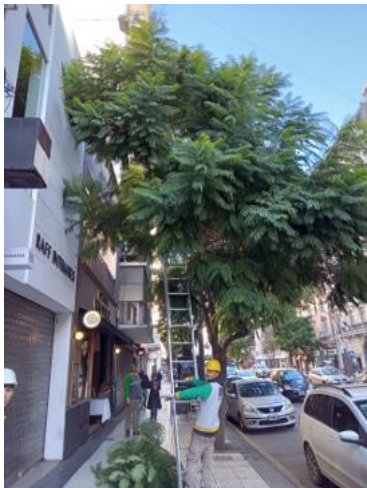
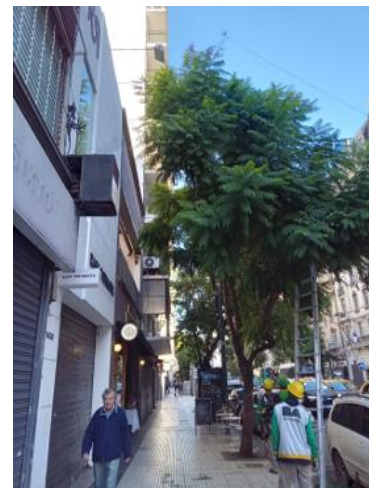
OBSERVACIONES Se verifica ejemplar de jacaranda de copa frondosa y en buen estado sanitario con ramas que chocan y contactan contra frente de local y parte de copa con sobrecrecimiento que produce desbalanceo. Se recomienda realizar poda de despeje de propiedad y balanceo para eliminar interferencias y favorecer estructura.

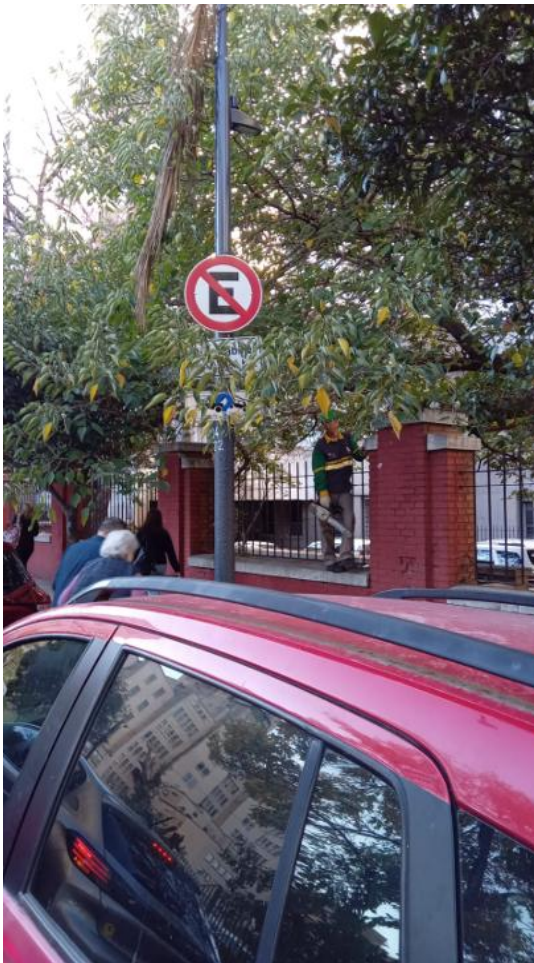
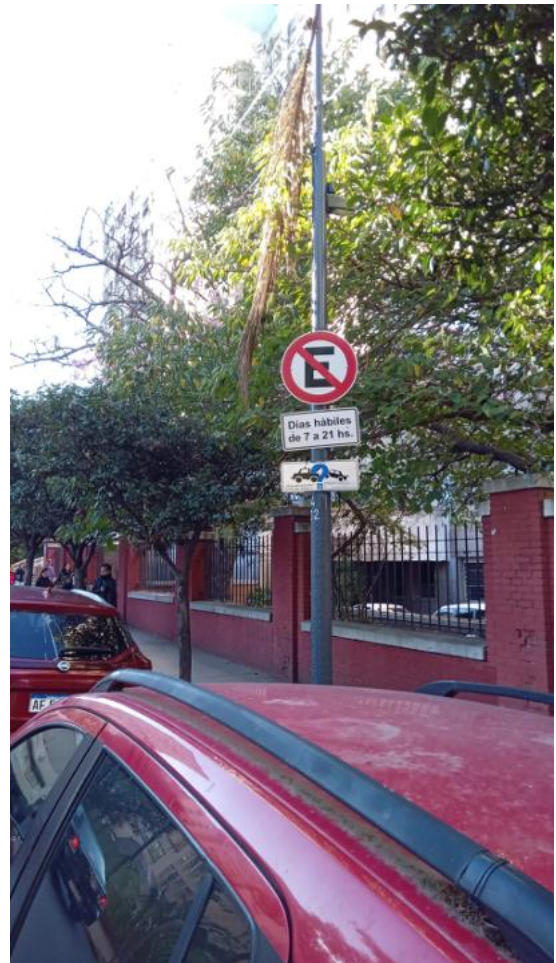
Al momento de la inspección, se verificó la presencia de ramas quebradas y colgantes en el ejemplar LA5 (Chapa 3086), producto de vientos extremos. Dichos desprendimientos ocasionaron daños por impacto y quiebre de ramas en el ejemplar adyacente LA4. Se ejecuta de **EMERGENCIA** intervención el día **domingo 26/04/2026** para eliminar el riesgo de caída inminente y sanear los desgarros en las inserciones, evitando fallas estructurales futuras. Asimismo, se realiza una poda de reducción de ramas elongadas para corregir el desbalance de la copa y garantizar la seguridad en la vía pública.

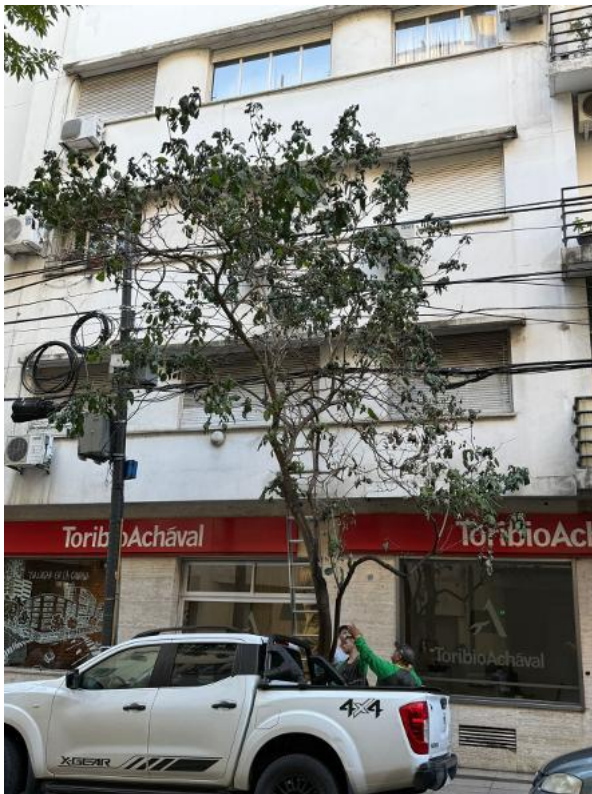
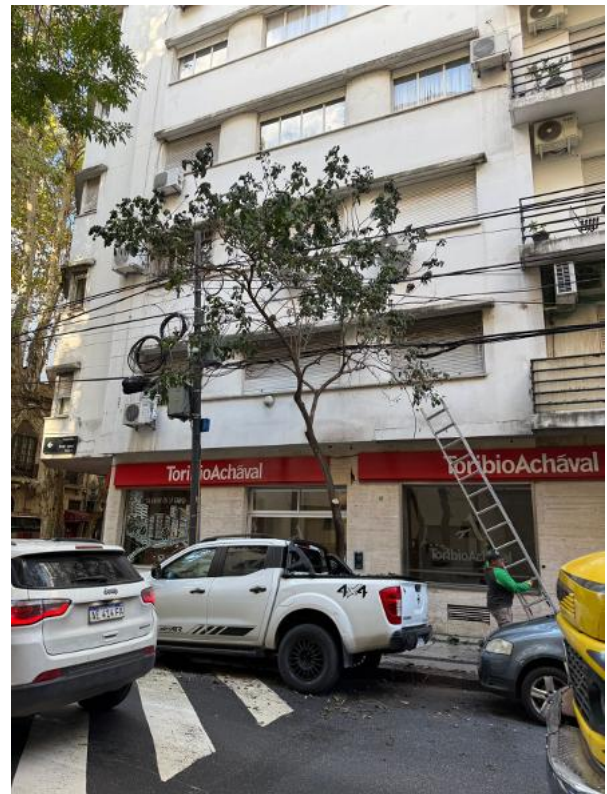
Al momento de la inspección, se identifica un ejemplar arbóreo vigoroso. Si bien el individuo posee una arquitectura de ramas codominantes de primer orden con unión estructuralmente estable, se detecta un desgarro activo en una rama de tercer orden de gran envergadura, lo que constituye un escenario de riesgo alto por fractura súbita sobre la vía pública. A este compromiso biomecánico se suma una necesidad de fuerza mayor vinculada a la salud pública: la dirección del Hospital Público Bernardino Rivadavia solicita formalmente la liberación del espacio aéreo para permitir el ingreso de equipamiento médico crítico mediante hidrogrúa a través de sus aberturas superiores, una maniobra indispensable dado que las dimensiones del equipo impiden su traslado por los accesos internos del edificio.

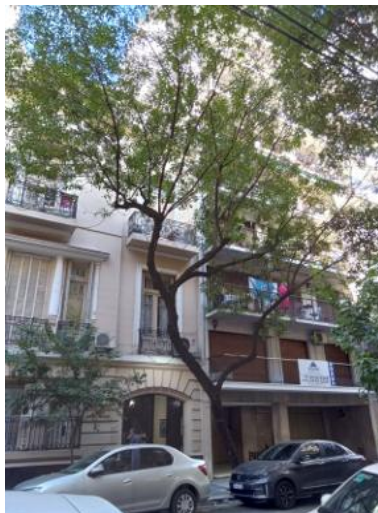
INICIO 2340 EX

Durante la intervención de los dos ejemplares mencionados, se observó que el ejemplar ubicado en la chapa 2340 EX, presentaba una rama importante con fallas. Se procedió a retirarla.

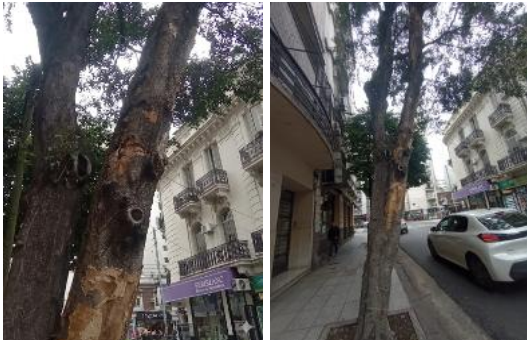
OBSERVACIONES Árbol vigoroso con rama de 1er orden de gran envergadura de 15-20 cm de diámetro aprox y de 2-3 m de largo. con afectaciones por plagas y/o enfermedades que ocasionan descortezado y coloración anormal de la corteza. A su vez, esta rama presenta grietas indicativo de quiebre inminente por lo que se recomienda poda de la misma para disminuir riesgos.

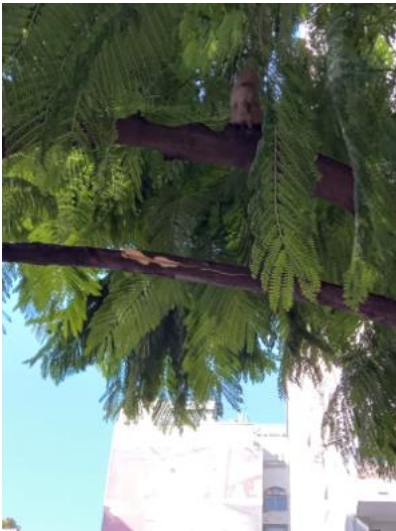
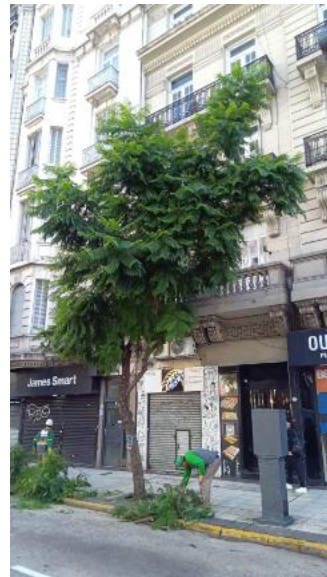
OBSERVACIONES: Árbol ligeramente desbalanceado con ramas quebradas y partidas por motivos desconocidos, probablemente por pase de colectivo u otro vehículo de envergadura. Se recomienda realizar podas en zonas de quiebres y ramas con el fin de evitar el desarrollo de estructuras debilitadas

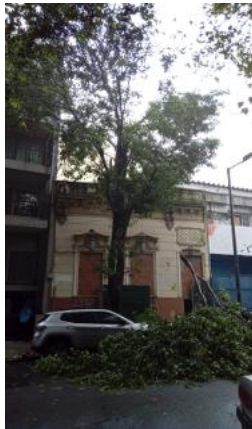
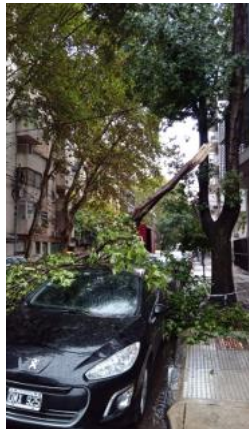
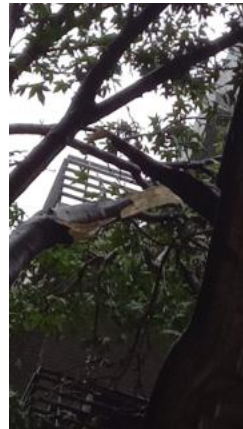
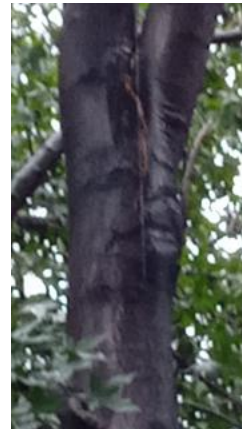
Ante eventos meteorológicos recientes de intensas precipitaciones y vientos, el ejemplar ha sufrido múltiples fallos estructurales, con la fractura de cinco ramas de órdenes secundarios y terciarios (diámetros de 5 a 15 cm) que impactaron sobre dianas críticas, incluyendo la vía pública, la vivienda contigua y dos vehículos. La magnitud de los quiebrados superiores ha derivado en una fractura longitudinal que compromete la integridad de una de las ramas de primer orden, generando una asimetría severa, pérdida de volumen de copa y una distribución irregular de cargas con ramas sobreextendidas.

Dada la gravedad de los desgarros múltiples y las fracturas que comprometen la estabilidad biomecánica global, se determina que la única vía viable para la conservación del ejemplar es una intervención de carácter excepcional mediante una poda de reducción drástica o terciado. Esta medida se justifica técnicamente por la necesidad de sanear los sectores de fractura imposibles de recuperar mediante podas convencionales y para eliminar el riesgo de nuevos desgarros en los tejidos ya debilitados. La intervención se ejecutará en dos etapas: una fase inmediata de **EMERGENCIA** para el saneamiento de fracturas y la remoción de restos suspendidos, disminuyendo aquellas zonas adyacentes a uniones débiles; y una segunda fase de reconfiguración estructural mediante un terciado de consolidación. Esta acción busca reducir drásticamente la superficie de exposición al viento y las probabilidades de volcamiento, permitiendo una estabilización y la futura regeneración de una copa controlada.
