### Resolución Presidencia Junta Comuna

**Referencia:** S/ Extracciones de emergencia - Ley 3263 - EX-2026-25147174-GCABA-COMUNA4

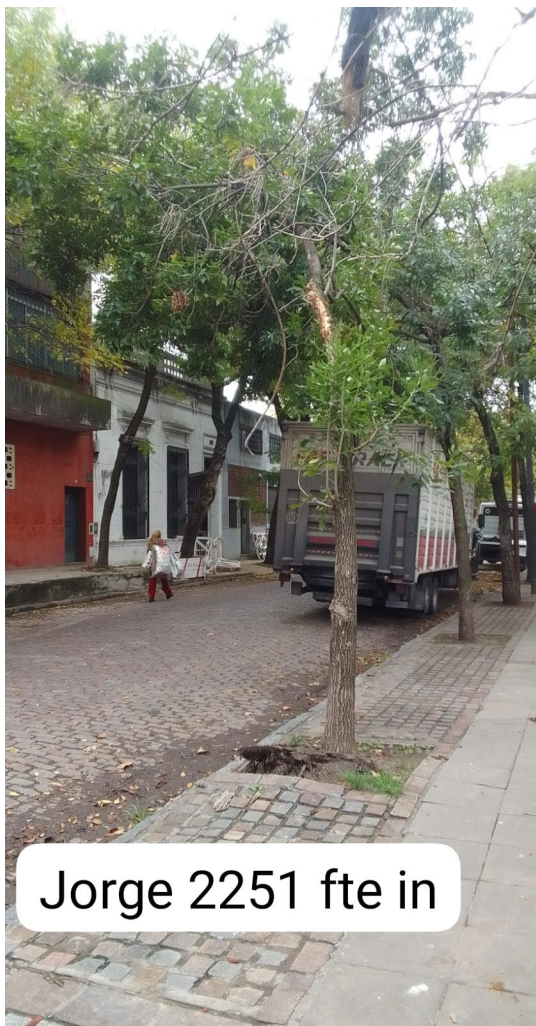
Jorge 2251 fte in

Se realizó la extracción del ejemplar debido al descalze e inclinación crítica con interferencia directa con columna de alumbrado público.  
Se requiere el cierre de la plantera por su cercanía con la infraestructura urbana
