### Resolución Presidencia Junta Comuna

**Referencia:** Extracciones (Emergencias)

Que, surge de los informes de inspección, oportunamente realizados, obrantes en este expediente en el orden 13 según IF-2026-07748765-GCABA-COMUNA7, que todos los ejemplares inspeccionados, requieren de una extracción urgente, dándole a la misma, prioridad ALTA;

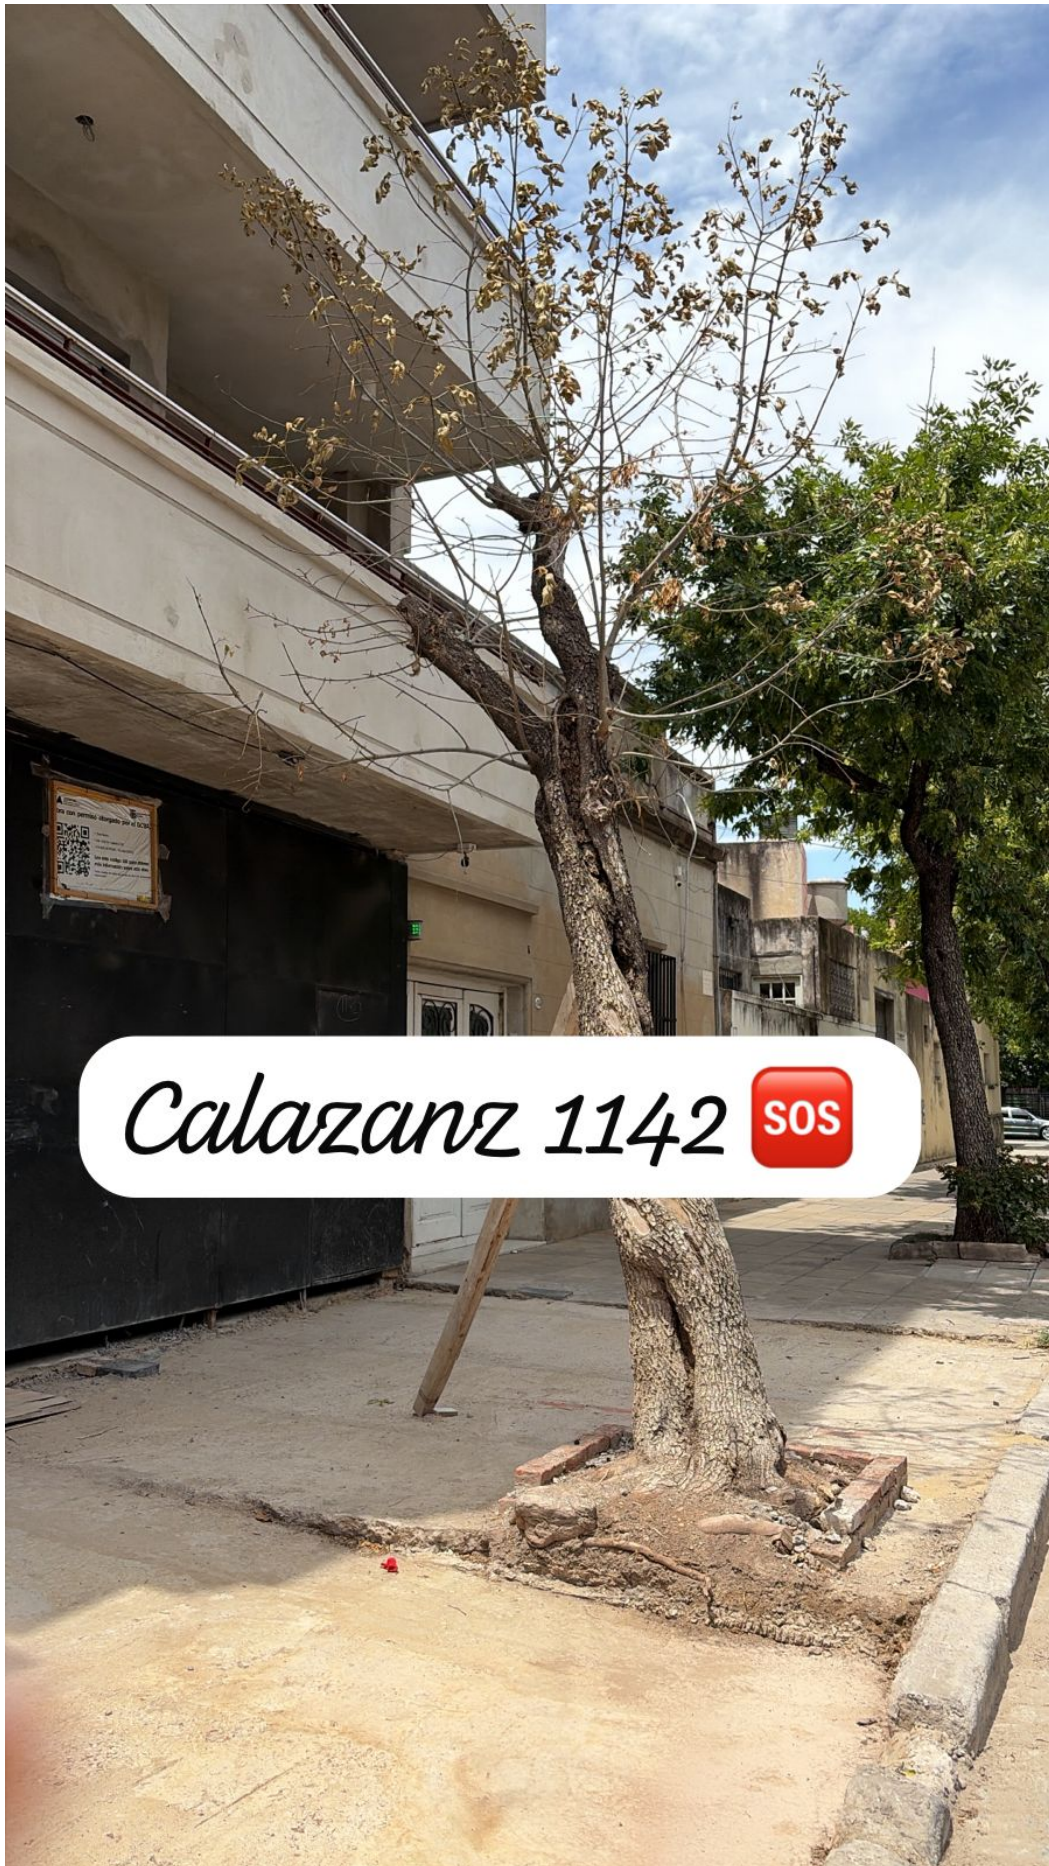
*Calazanz 1142* **SOS**

OBSERVACIONES: **1128 - ARBOL SECO parcialmente desca-**  
**zado INCLINADO hacia el largo de la vereda.**  
**Riesgo ELEVADO - SE solicita descope y posterior**  
**EXTRACCIÓN**  
**PRIORIDAD EMERGENCIA**  
**Luego REALIZAR VEREDA de 50m<sup>2</sup> o 1/2 plantar 1.20 x 1.2**  
**1128: SE SOLICITA DESCOPE y posterior EXTRACCIÓN**  
**x riesgo de daño a propiedades y personas**  
**PRIORIDAD S.O.S**  
**AMBOS**
