**Resolución Presidencia Junta Comuna**

**Número:** RS-2026-11093642-GCABA-COMUNA7

**Referencia:** Extracciones (Mt Milca)

**Planilla de Inspección de Árboles**

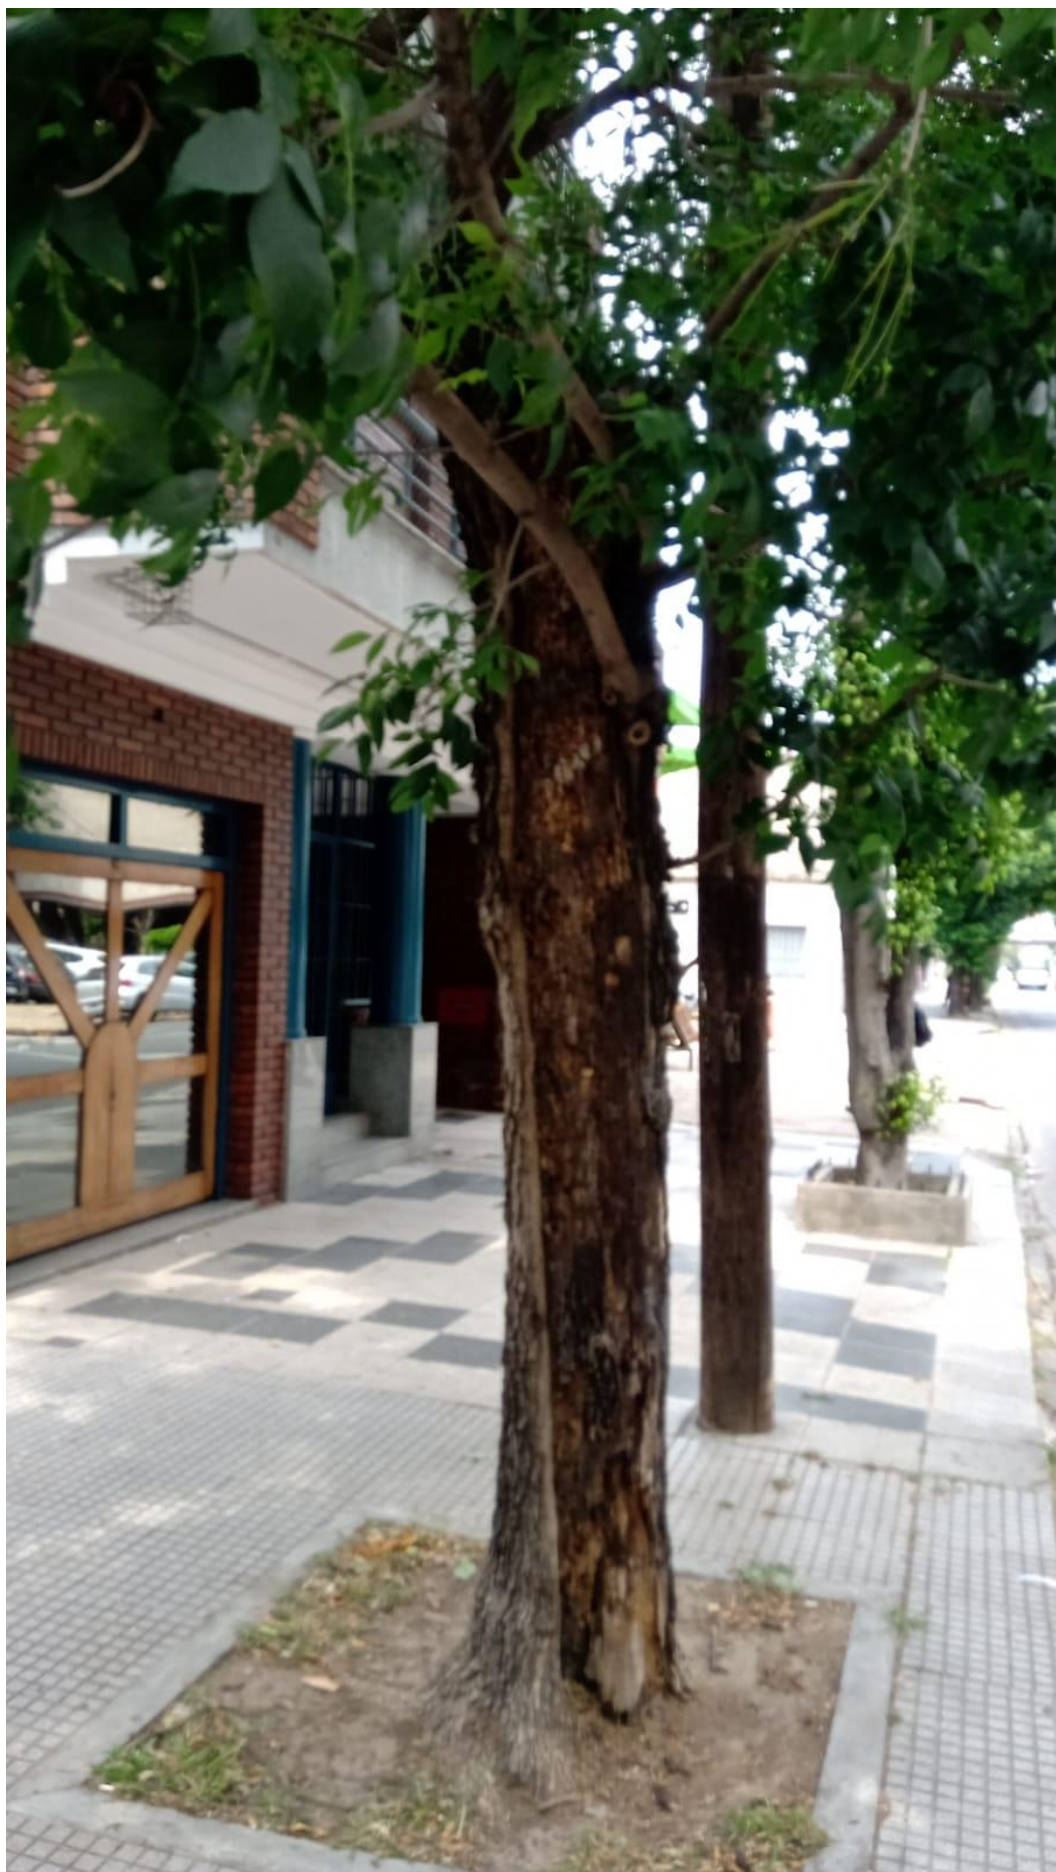
Árbol seco: ☒Árbol semiseco: ☐

Quebradas / Fisuradas: ☐Excesivas / Cruzadas: ☐Bajas: ☐Secas / Secas en los ápices: ☐Invasión de espacio aéreo: ☒Tocones: ☐Con cavidades, tumores o cánceros: ☐Con mal ángulo de inserción: ☐Codominantes: ☐

Ejemplar joven completamente seco, realizar su extracción y reposición según recomendación del plan maestro y disponibilidad de especies.

☒

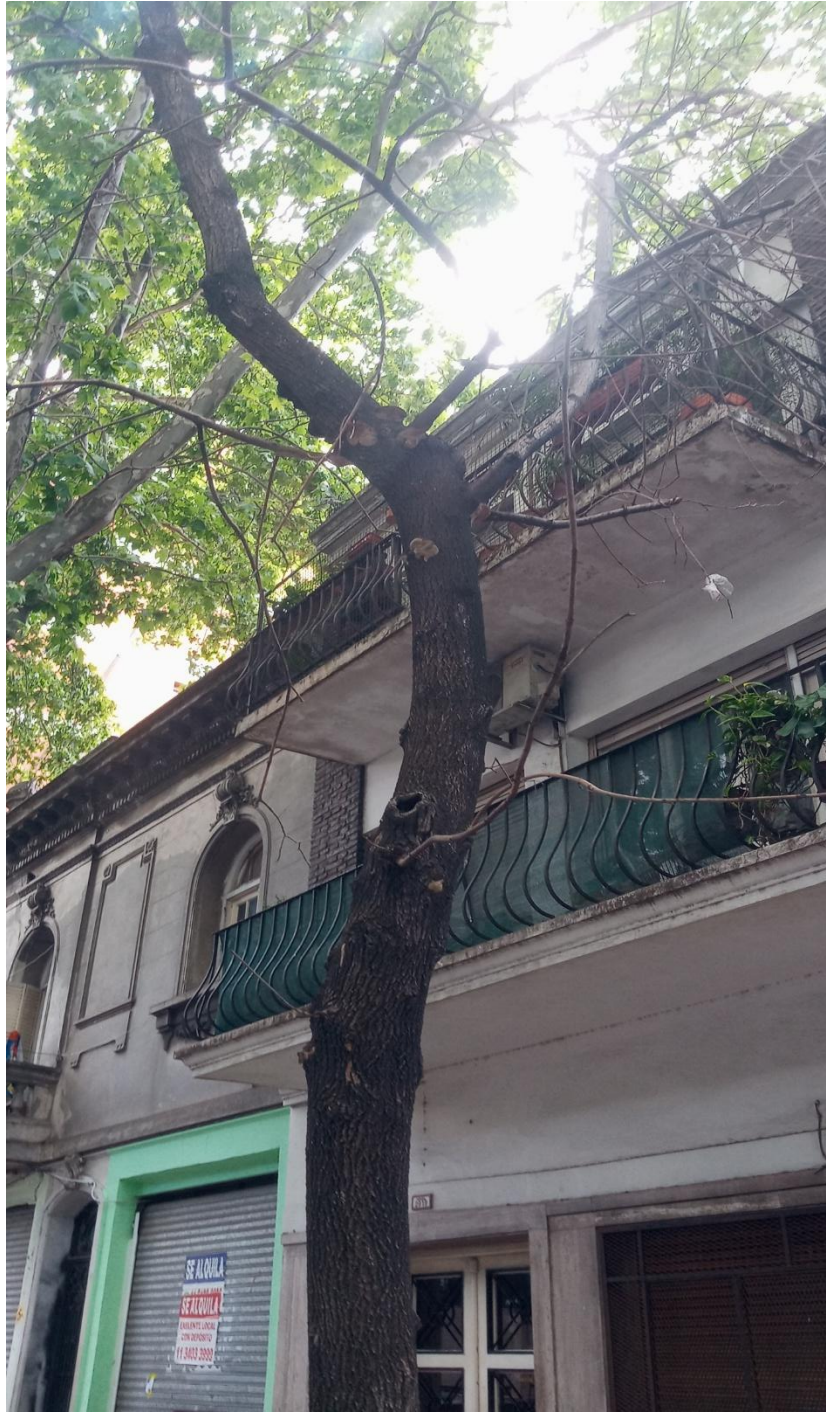
Ejemplar con cavidad longitudinal en la parte media, con zonas fisuradas, la copa se encuentra desbalanceada en sentido a la vereda y 30% de la copa seca. Se solicita realizar su extracción a fin de evitar daño a personas y bienes. Prioridad Alta.

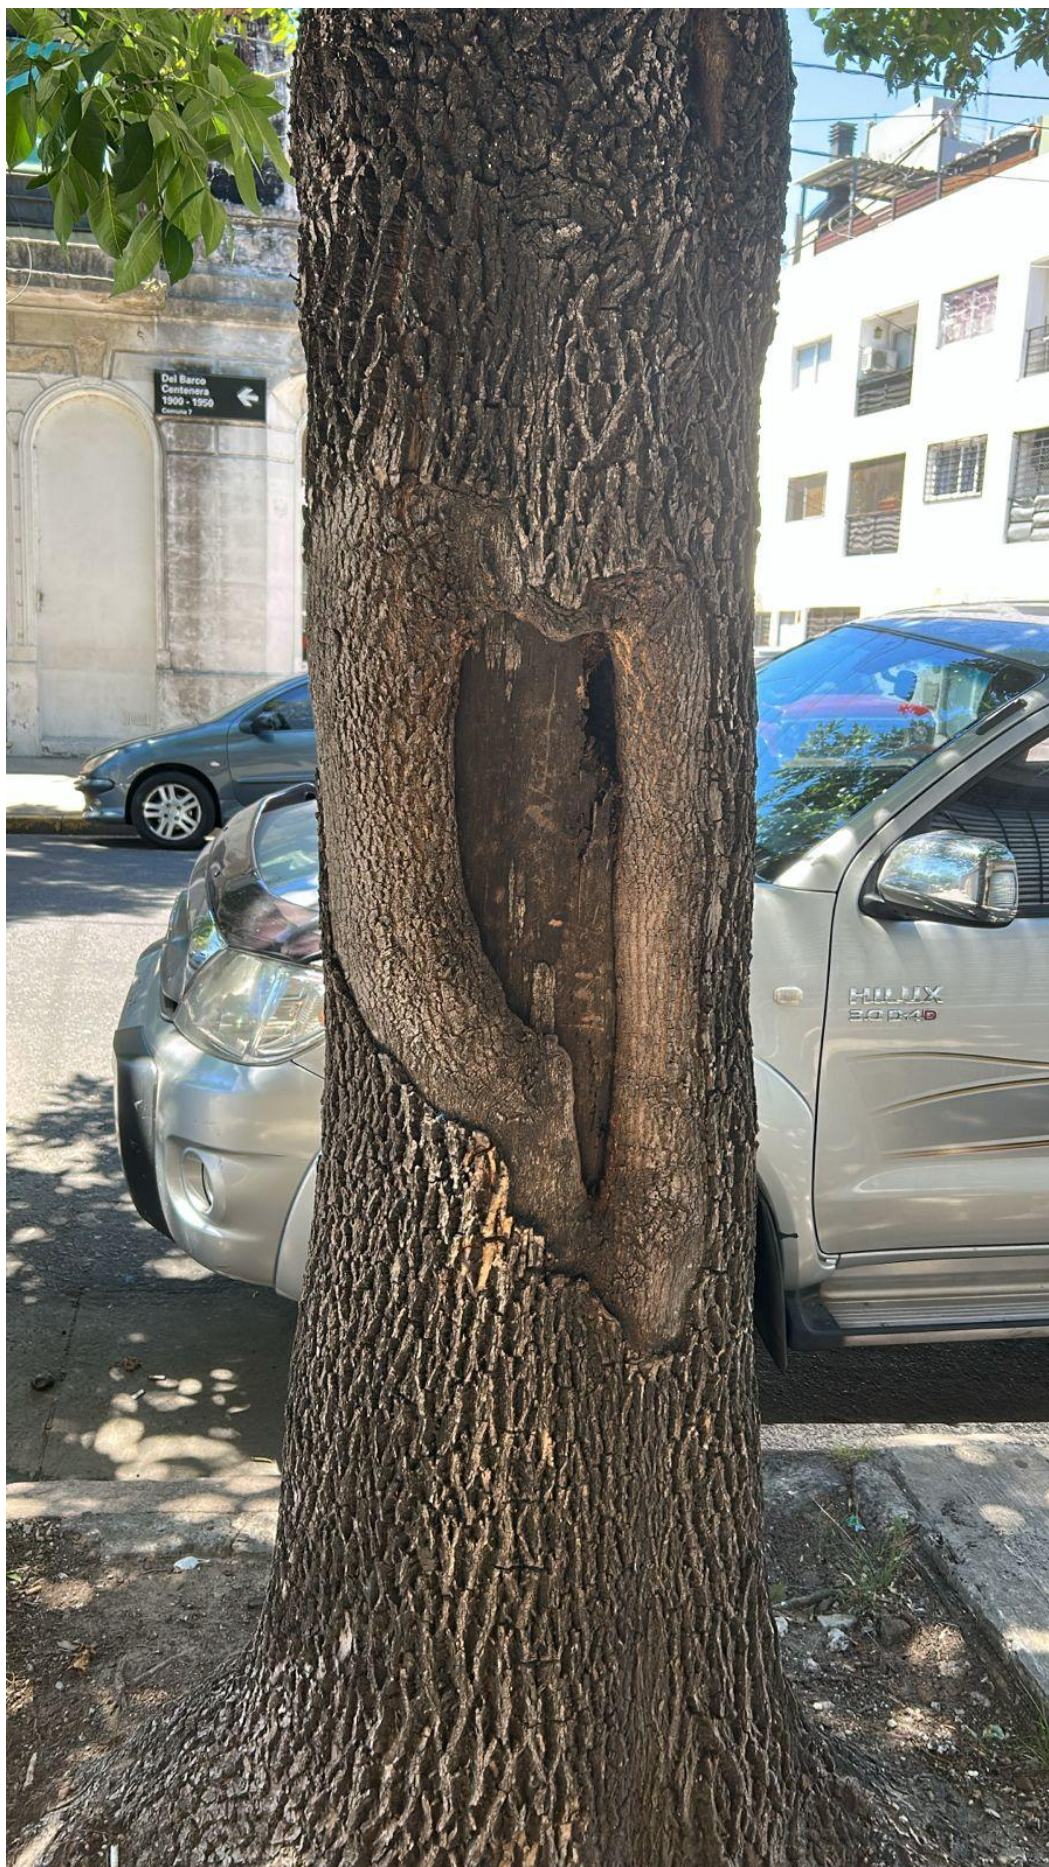
Ejemplar completamente seco. Presenta descortezamiento y grietas en su fuste.
