**Resolución Presidencia Junta Comuna**

**Número:** RS-2026-17424979-GCABA-COMUNA7

**Referencia:** Extracciones (Emergencias)

Planilla de Inspección de Árboles

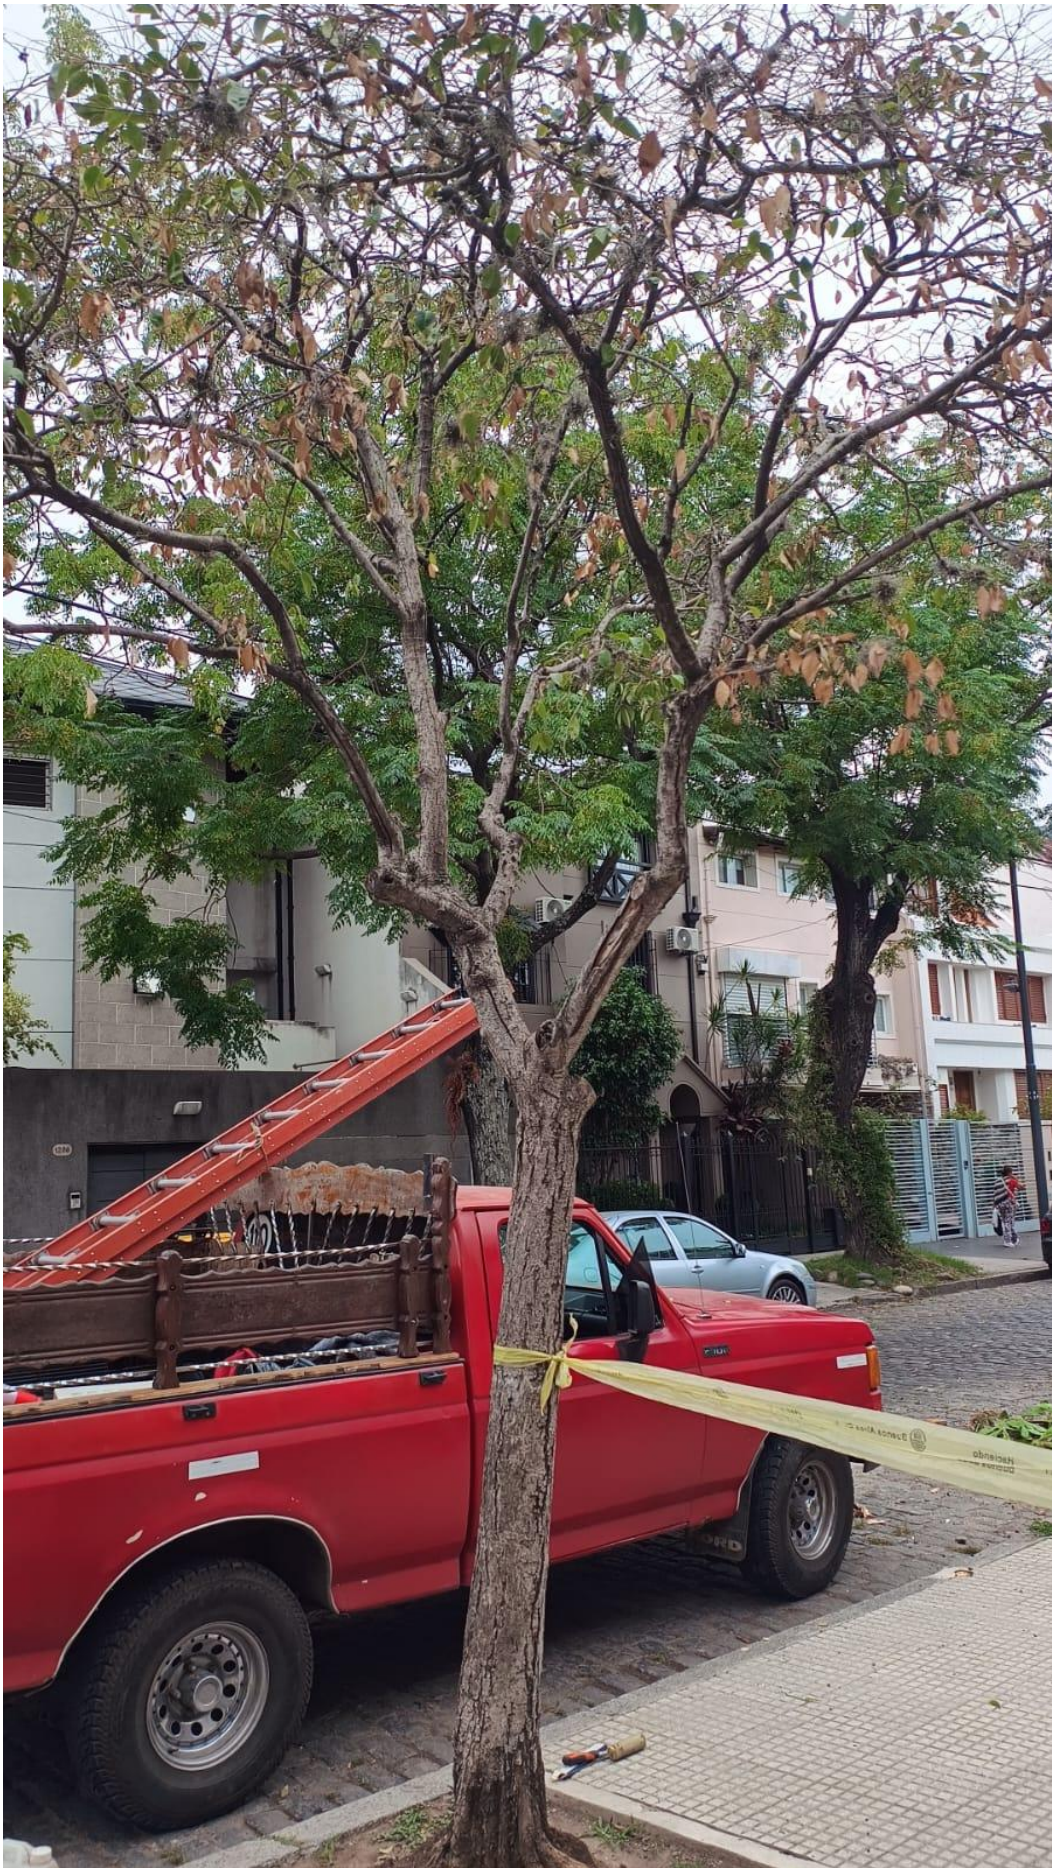
| <br>G.C.B.A. | | GOBIERNO DE LA CIUDAD DE BUENOS AIRES<br>PLANILLA DE INSPECCION DE ARBOLES | |
|---|---|---|---|
| Emergencia atendida por empresa, observandose restos de un ejemplar trozado cuyas medidas fueron | | | |
| obtenidas de un informe tecnico confeccionado con anterioridad (S00635179/24), el cual sufrio | | | |
| colapso en su estructura y posterior vuelco. | | | |
