### Resolución Presidencia Junta Comuna

Número: RS-2026-17424943-GCABA-COMUNA7

Referencia: Extracciones (Mt Miica)

**Planilla de Inspección de Árboles**

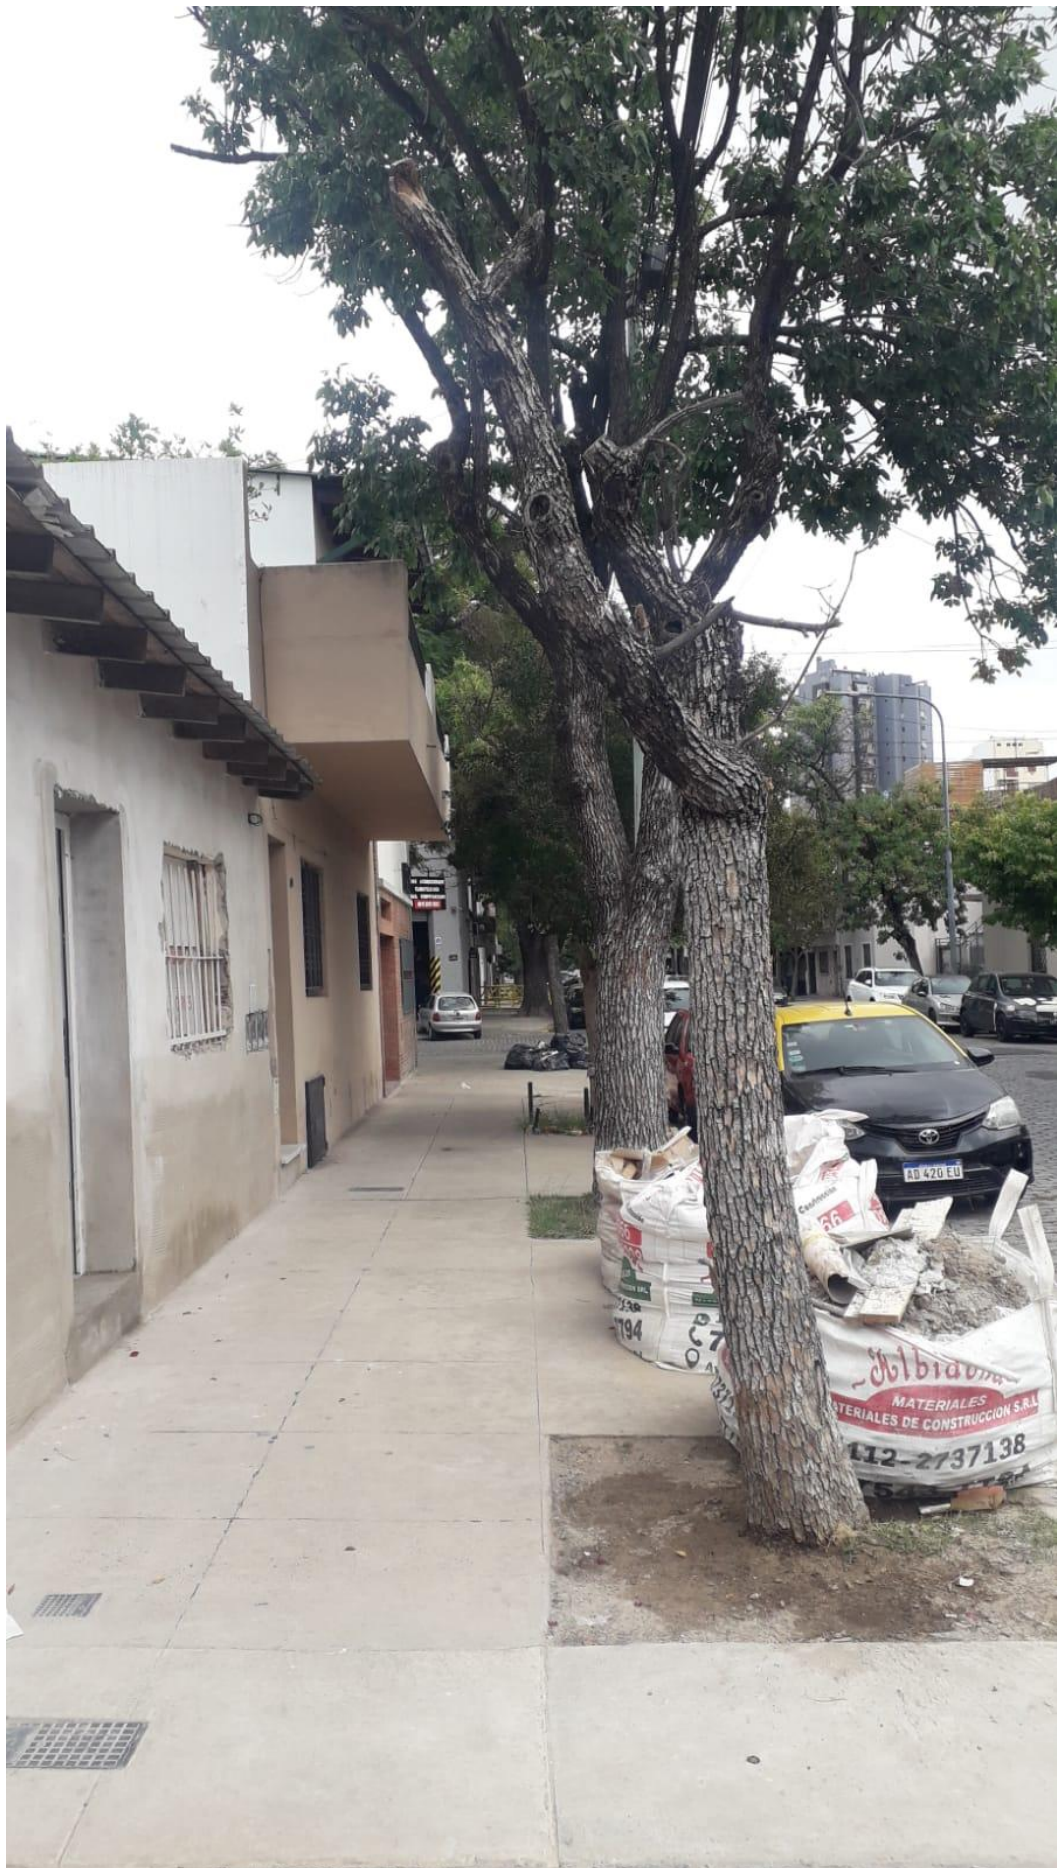
Tejedor 479 LA

**UBICACIÓN DEL ÁRBOL** Especie botánica **alamo plateado**  
Calle **Saraza** N° **780** ☐ Árbol Seco ☐ Árbol Semi Seco

Altura aprox. (m) **10** DAP (cm) **43** Inclinação: SI ☒ Mayor a 40° ☐ Menor a 40°  
Orientación de la inclinación ☐ Hacia la calle ☒ Hacia la propiedad ☐ Hacia el largo de la vereda  
☐ Descopado ☐ Descopado y brotado ☐ Copa desbalanceada

**RAIZ** ☒ Expuesta ☒ Levanta vereda m2 Provoca fisuras en el frente de la propiedad: ☒ SI ☐ NO

**OBSERVACIONES.** Ejemplar no permitido en arbolado viario genera constantes rebrotes de cepa  
en vereda interior de propiedad causando roturas continuas , el mismo se encuentra inclinado hacia  
la propiedad con el riesgo que esto conlleva , rompiendo toda la acera , no sirve hacerle corte de raiz  
por lo que se recomienda extraccion y reemplazo por otro ejemplar apto para la posicion
