**Resolución Presidencia Junta Comuna**

**Número:** RS-2026-27489045-GCABA-COMUNA7

**Referencia:** Extracciones (Mt)

## Planilla de Inspección de Árboles

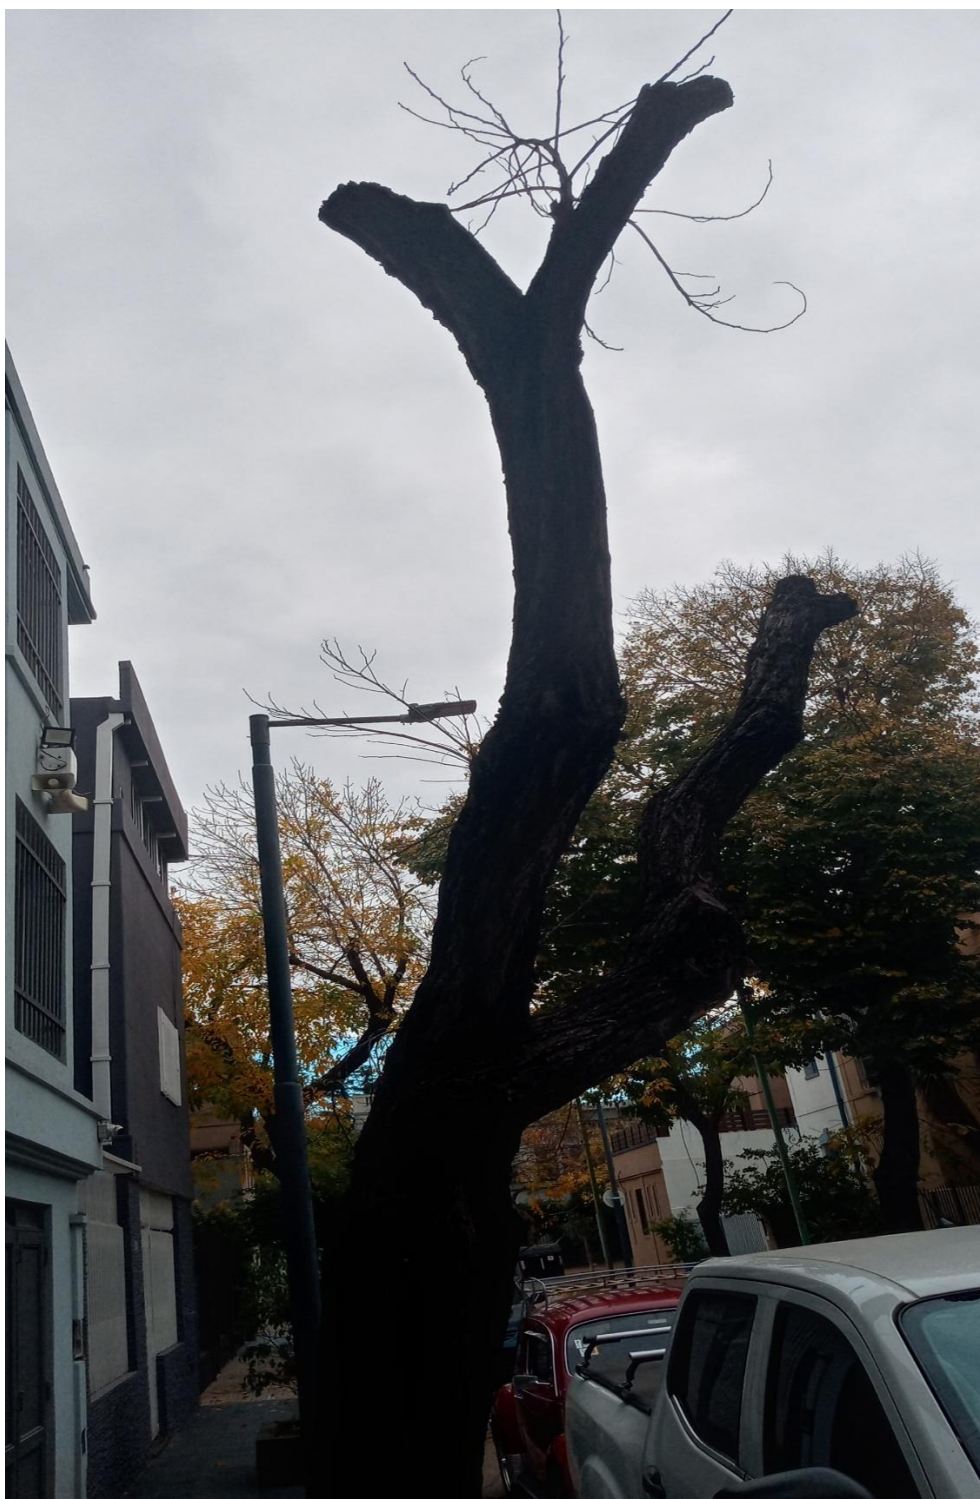
| GOBIERNO DE LA CIUDAD DE BUENOS AIRES | | PLANILLA DE INSPECCIÓN DE ARBOLES | |
|---|---|---|---|
| El ejemplar presenta cavidades pequeñas casi todo a lo largo del fuste, fructificaciones fúngicas a media altura, chorreados, y un tumor en la base. Ramas secas, y aspecto desvitalizado (más allá del proceso de senescencia). | | | |
| Dada la irreversibilidad de su estado, el cual irá empeorando progresivamente, y buscando prevenir accidentes que pudieran dañar a personas y/o bienes, se solicita su extracción, prioridad baja. | | | |

| GOBIERNO DE LA CIUDAD DE BUENOS AIRES | | PLANILLA DE INSPECCIÓN DE ARBOLES | |
|---|---|---|---|
| C: Extracción <input checked="" type="checkbox"/> D: Tratamiento sanitario <input type="checkbox"/> E: Trasplante <input type="checkbox"/> F: Corte de raíces <input type="checkbox"/> | | | |

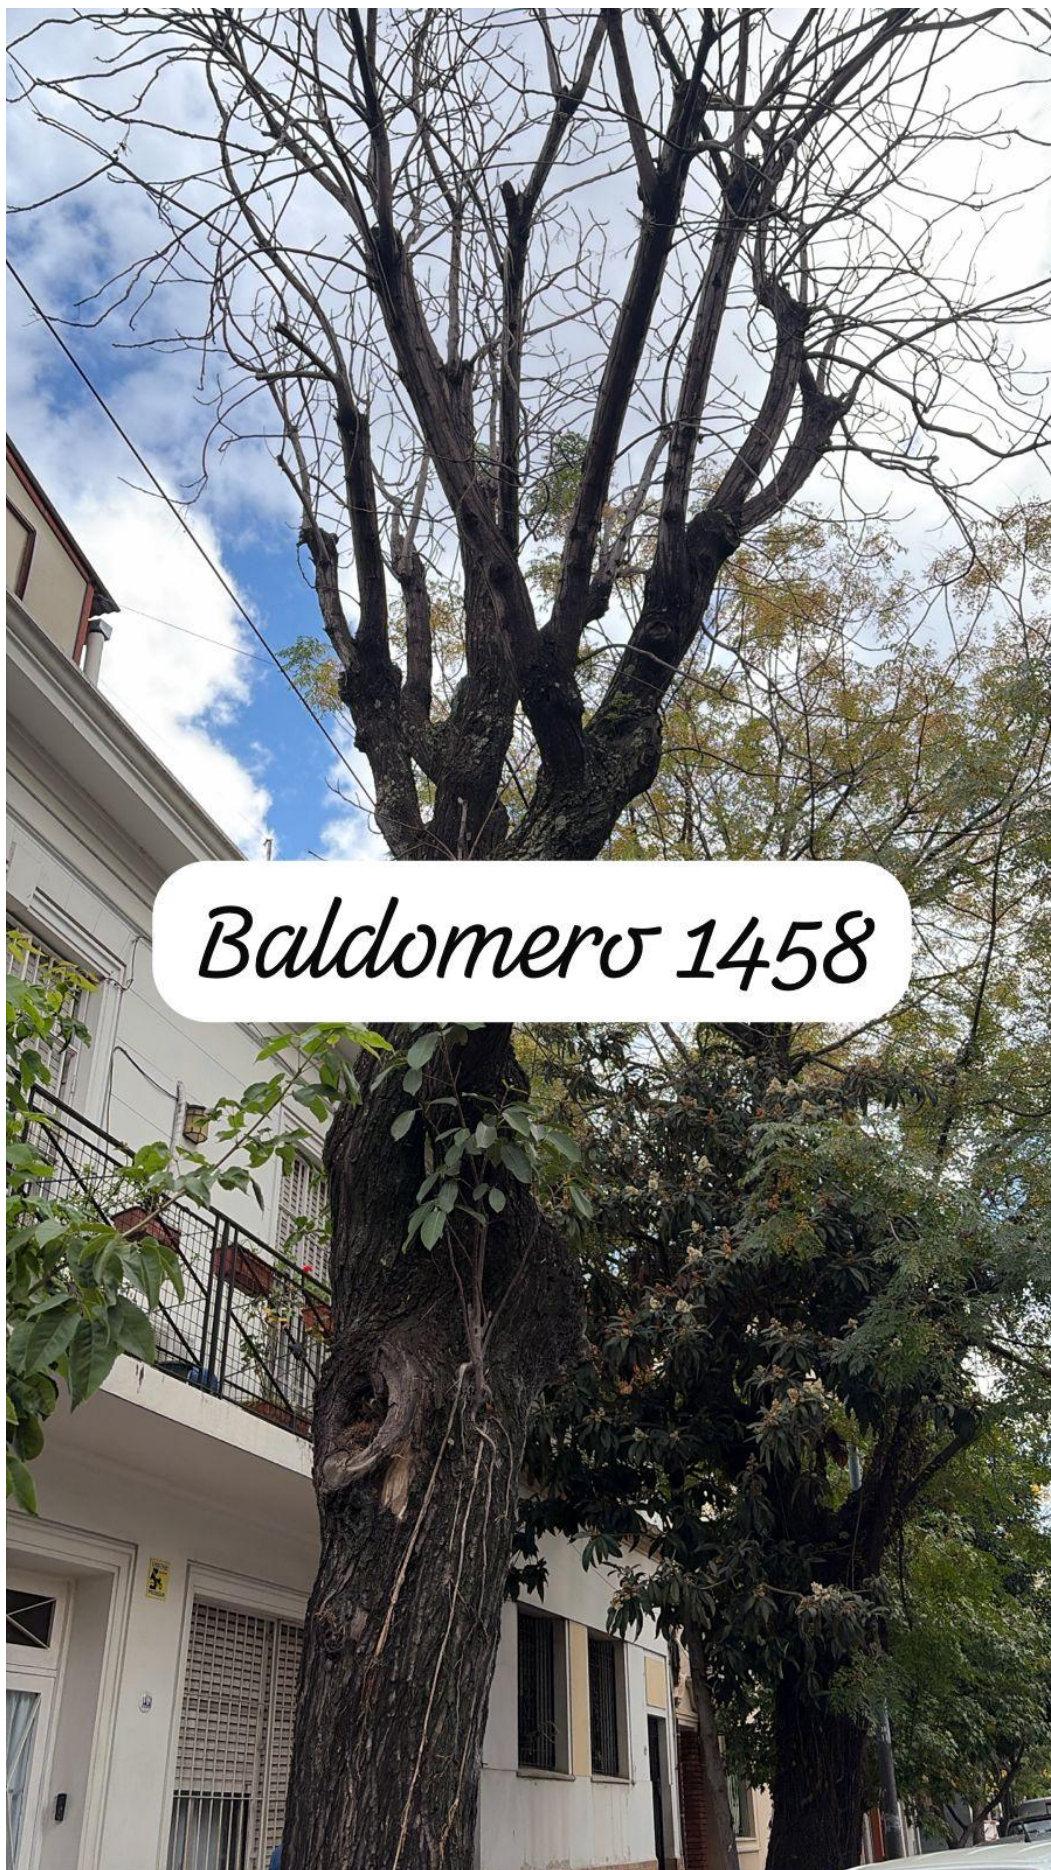
*Baldomero 1458*

**UBICACIÓN DEL ÁRBOL** Especie botánica tocon
