### Resolución Presidencia Junta Comuna

**Referencia:** Resolución Arbolado Emergencias MARZO 2026

Ciudad: \_\_\_\_\_ Aviso: Emergencia  
**Planilla de Inspección de Árboles** ARME: \_\_\_\_\_

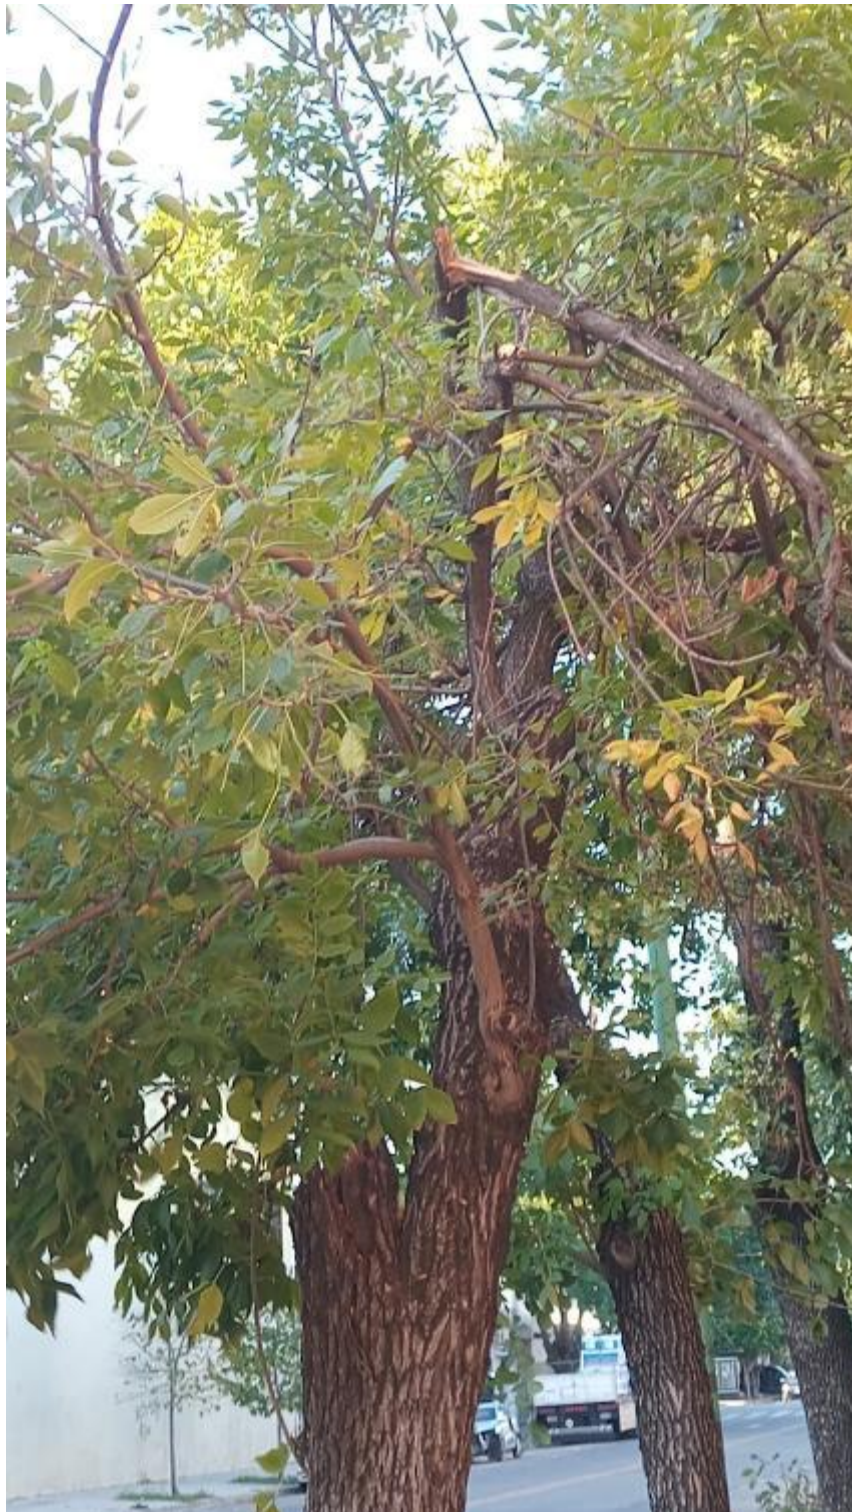
Informe N° 034 – FOTO INICIAL

**OBSERVACIONES**  
Se observa rama y que presenta estructura dañada  
destinada a la formación  
se solicita extracción de emergencia

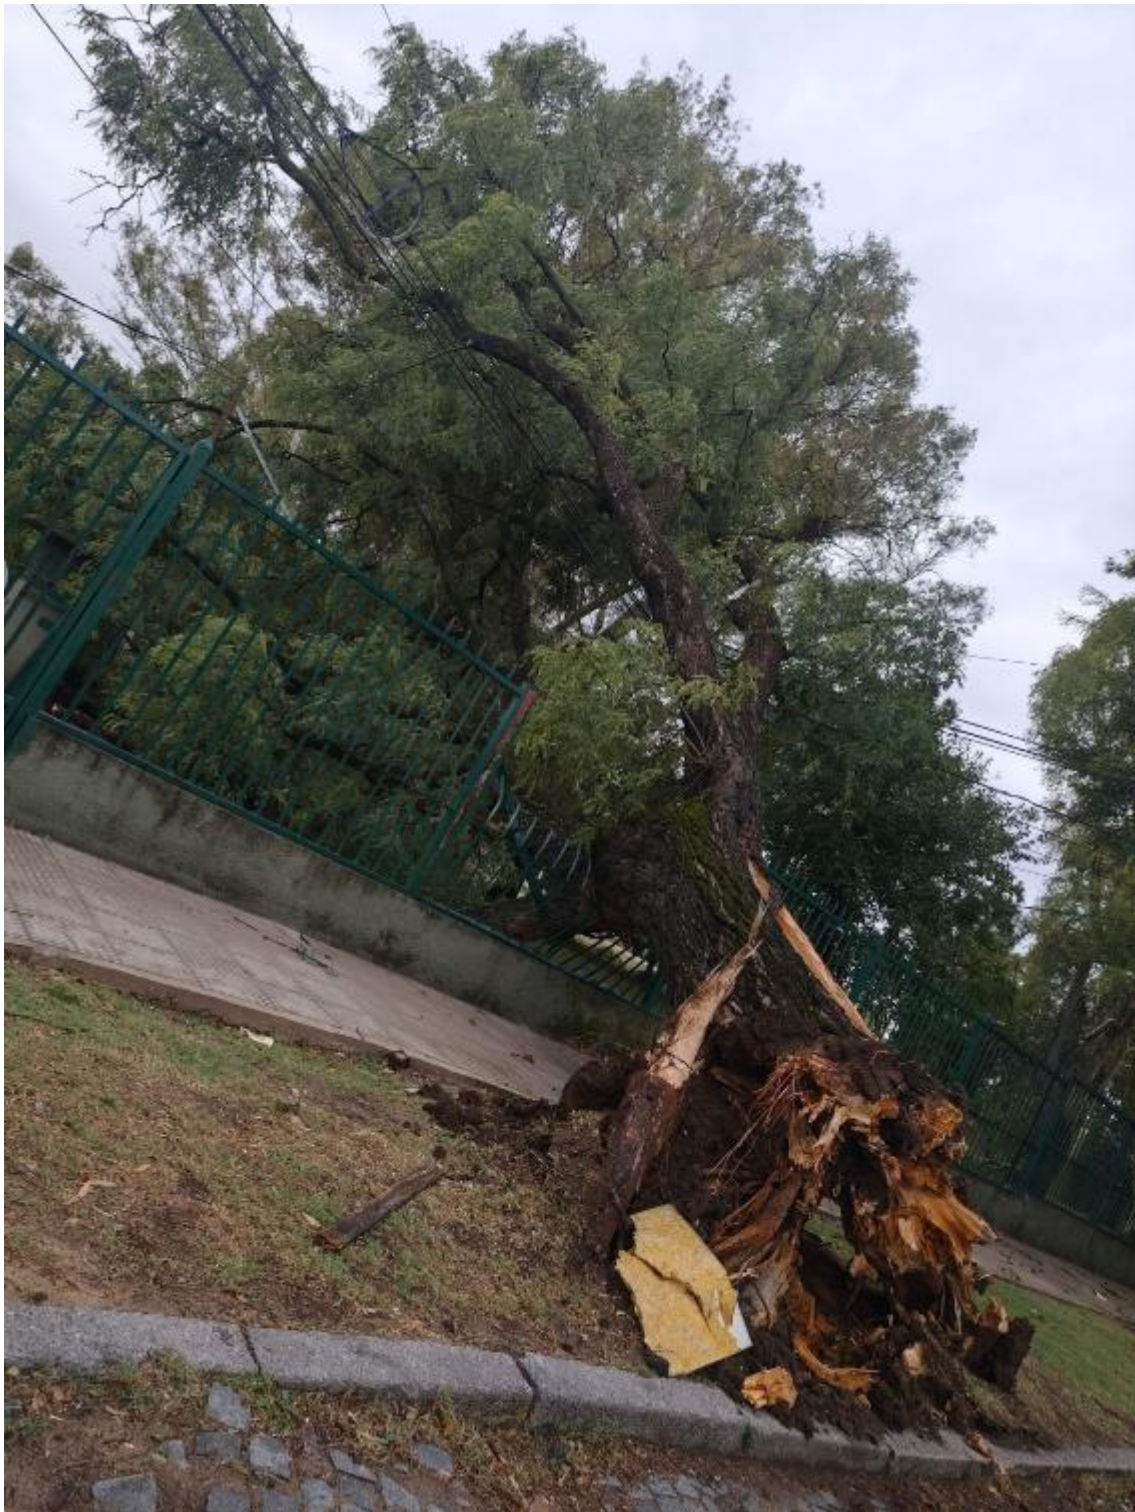
Informe N° 035 – FOTO INICIAL

EJEMPLAR CAÍDO SOBRE REJA DEL PASEO.  
COLAPSO DEL FUSTE DEBIDO A TORMENTA DE GRAN MAGNITUD  
SE SOLICITA EXTRACCIÓN DE EMERGENCIA

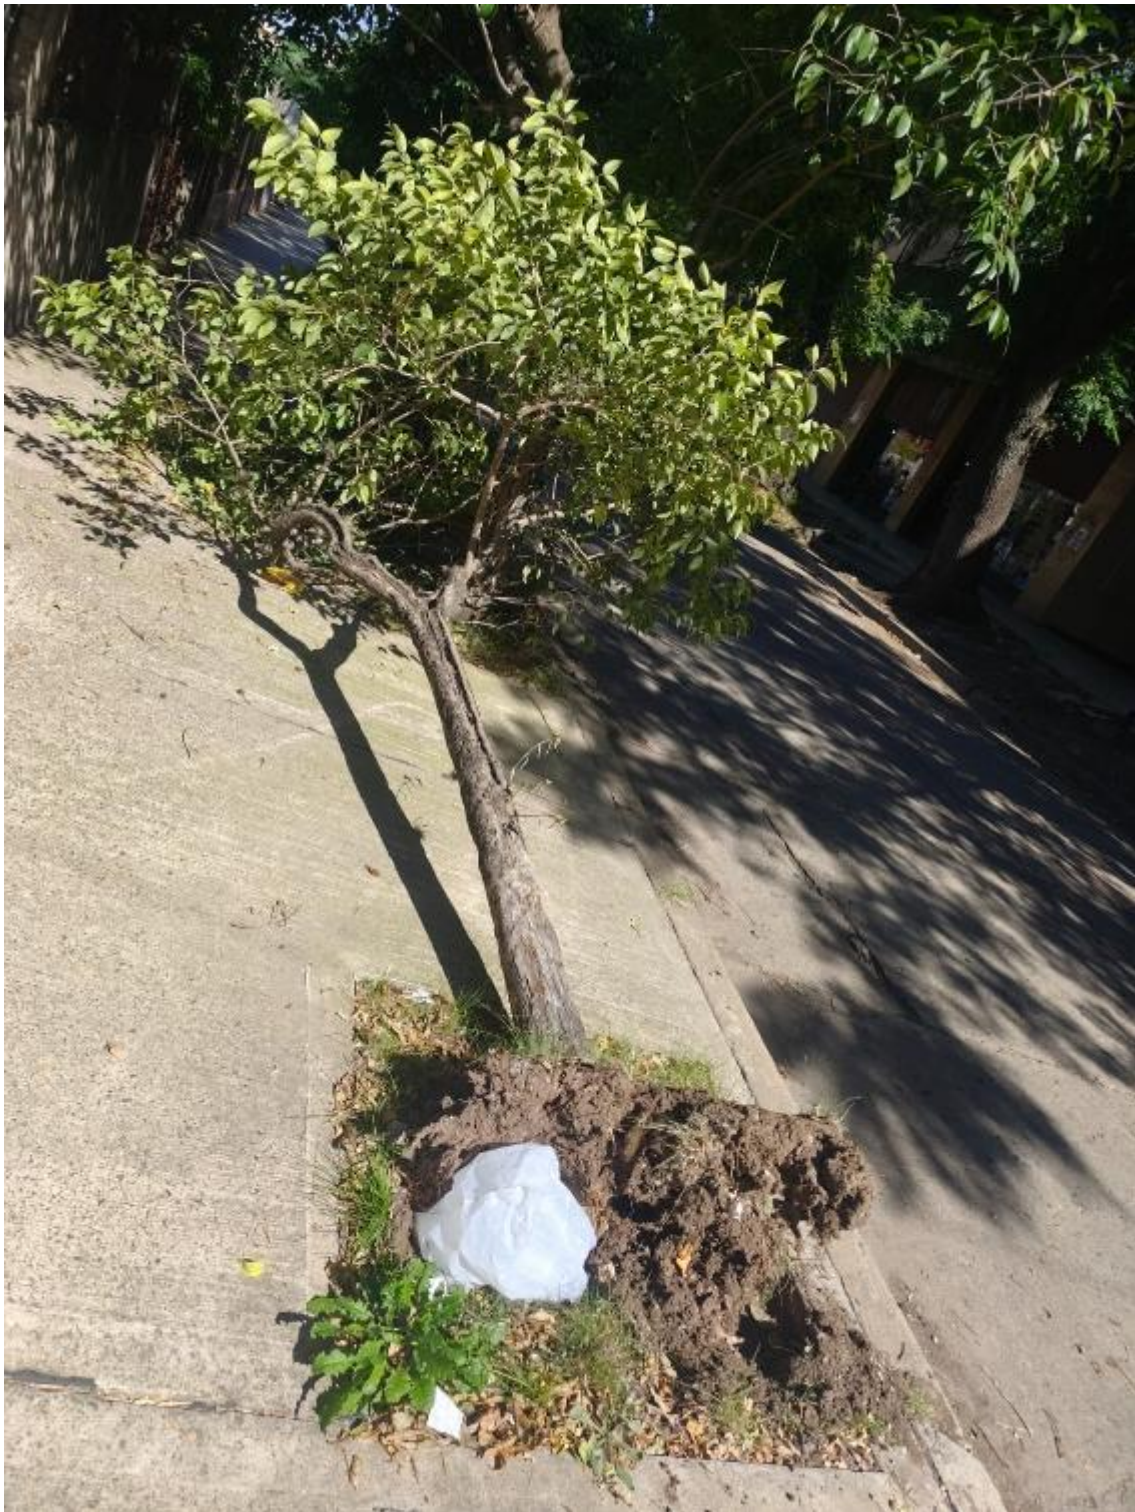
Informe N° 037 – FOTO INICIAL

**OBSERVACIONES**  
Árbol seco, con riesgo de caída > Deterioro  
EMERGENCIA
