### Resolución Presidencia Junta Comuna

**Referencia:** Resolución Arbolado Emergencias ABRIL 2026

**Planilla de Inspección de Árboles**

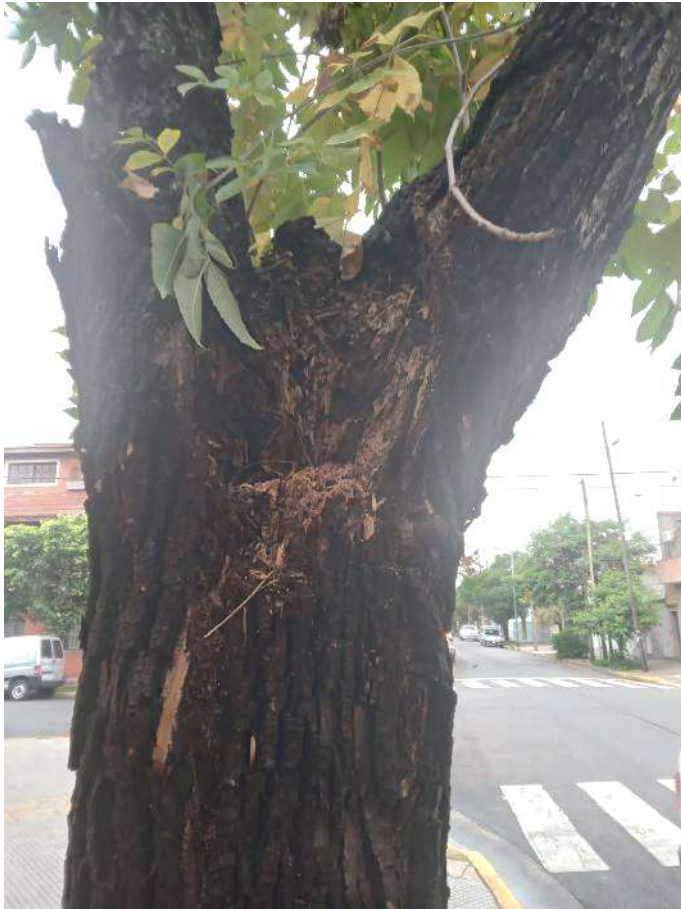
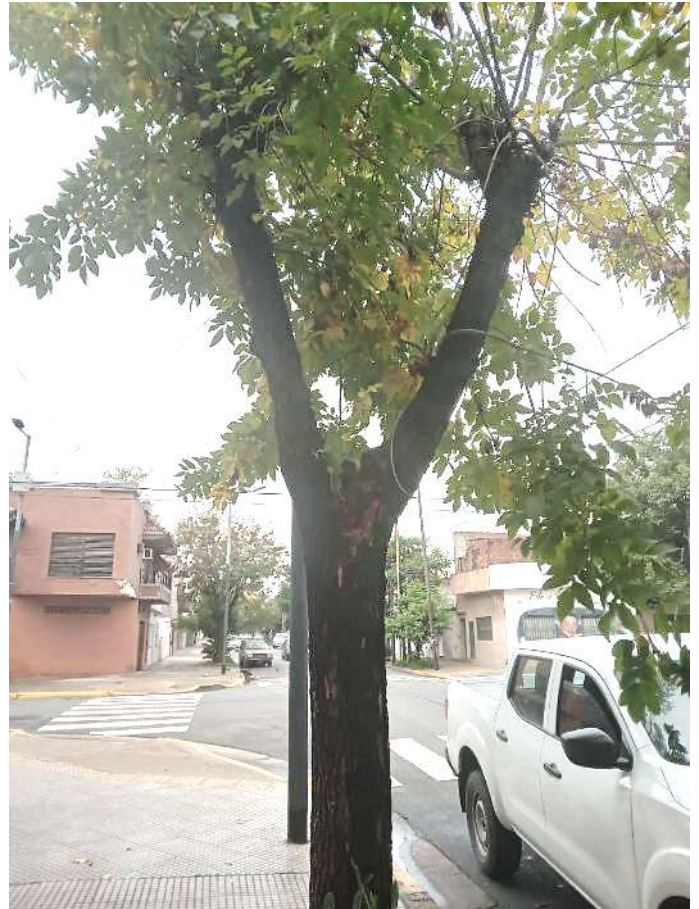
Informe N° 061 – FOTO INICIAL

**OBSERVACIONES**  
ESQUEMA CON PODREDUMBRE DE MADERA.  
REGRESIÓN DE COPA Y GRIETA LONGITUDINAL DEL FUSTE.  
SE SOLICITA EXTRACCIÓN DE EMERGENCIA
